건설 중대재해 사례와 대책

2013. 3

산업재해예방

안전보건공단

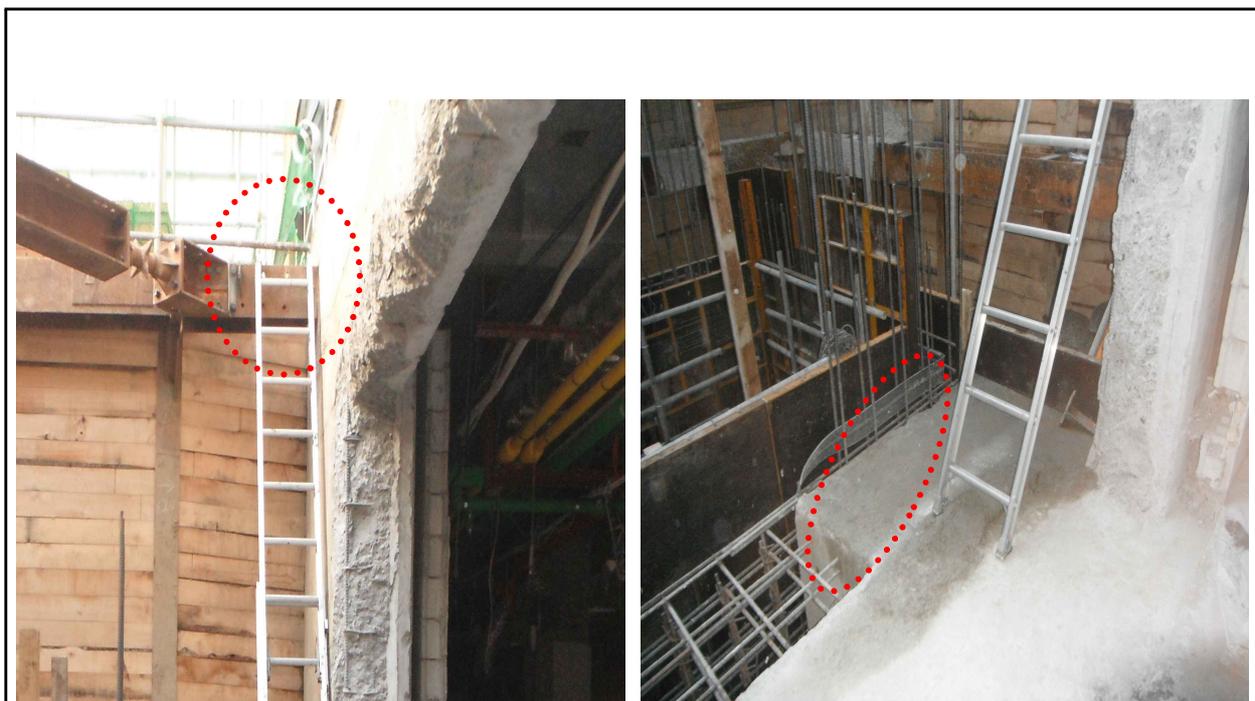
이동식 사다리 걸침상태 및 피해자가 떨어진 곳

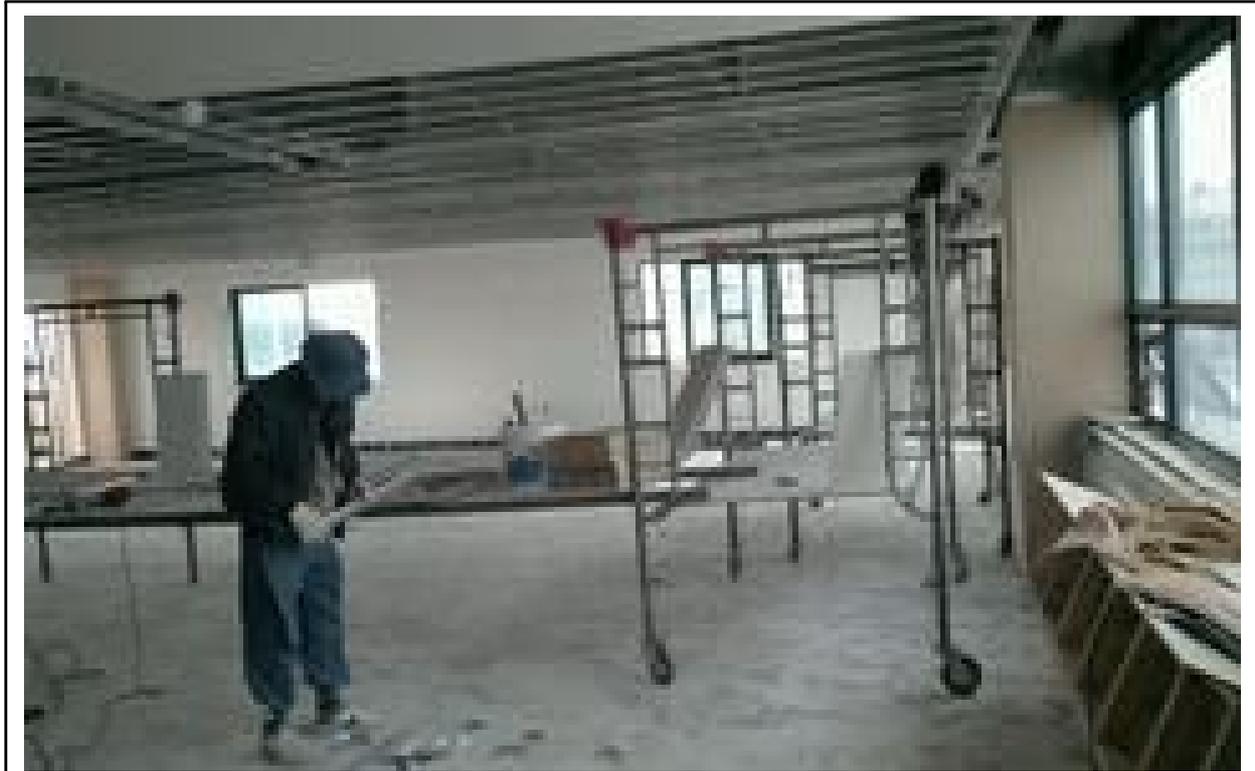
재해 발생 당시 사용한 이동식 비계 형태

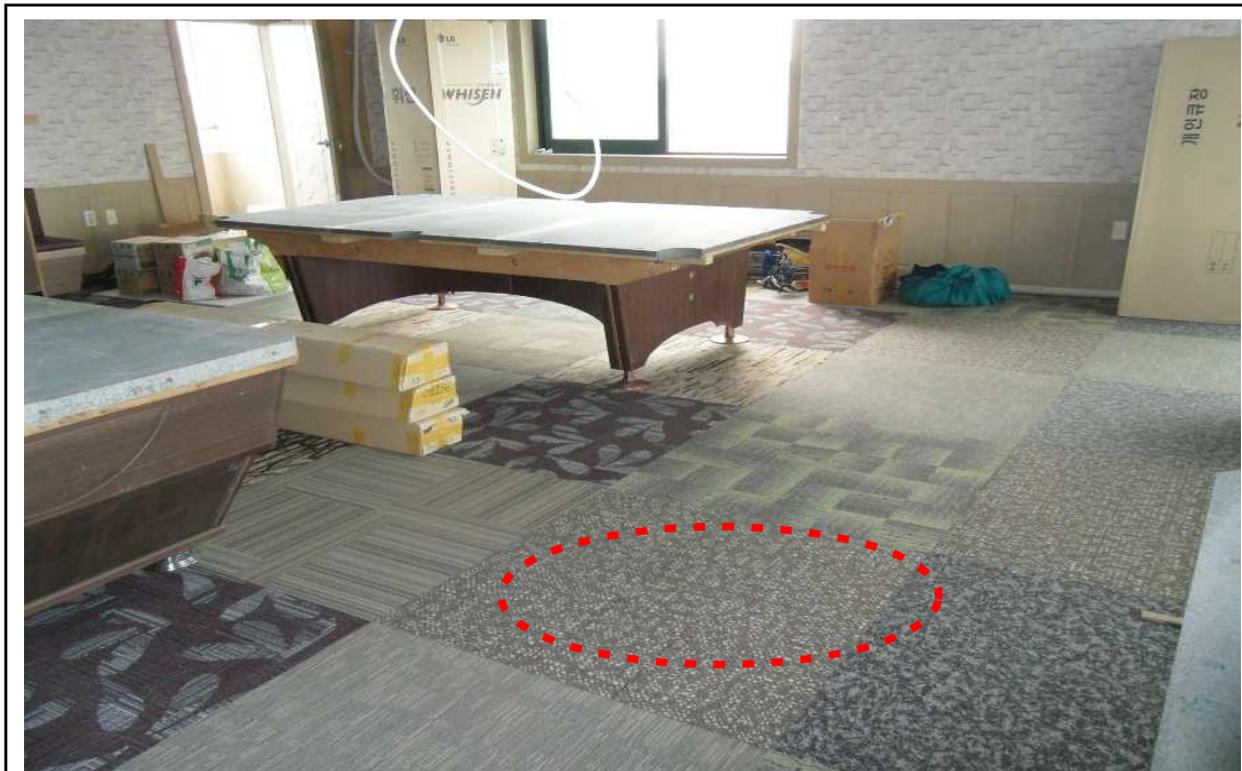
피재자가 떨어진 바닥면(카펫은 재해발생 이후 설치됨)

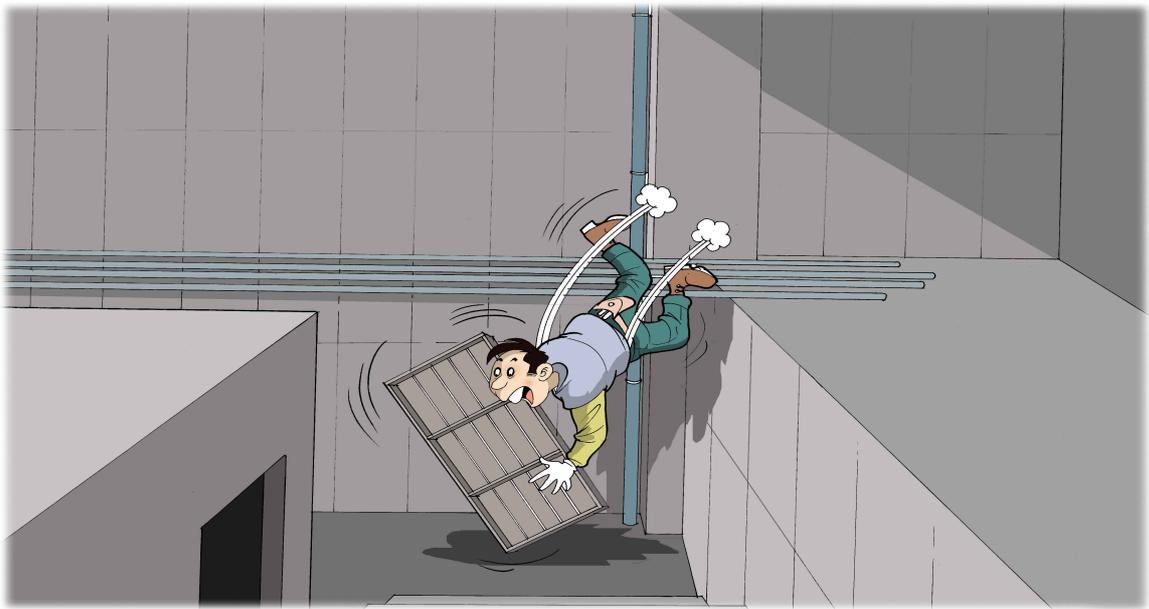
재 해 상 황 도

공 사 명	○○ 근린생활시설 공사	발생일시	2012.11.10(토) 08:00경
재해형태	떨어짐	재해정도	사망 1명
소 재 지	경기도 여주군	공사규모	지상3층, 1개동
재해개요	지상 2층 계단실에 설치되어 있던 작업발판을 해체하던 중 몸의 중심을 잃고 계단실 계단참 슬래브 바닥으로 떨어져(H≒2.6m), 사망

안전대책	<ul style="list-style-type: none"> - 떨어짐 위험이 있는 장소에서 작업을 하는 경우에는 근로자에게 안전모를 지급하고 착용하도록 관리감독 철저 - 작업발판을 설치하기 곤란한 떨어짐 위험이 있는 장소에서는 안전방망 설치 또는 안전대를 착용한 후 작업
-------------	---

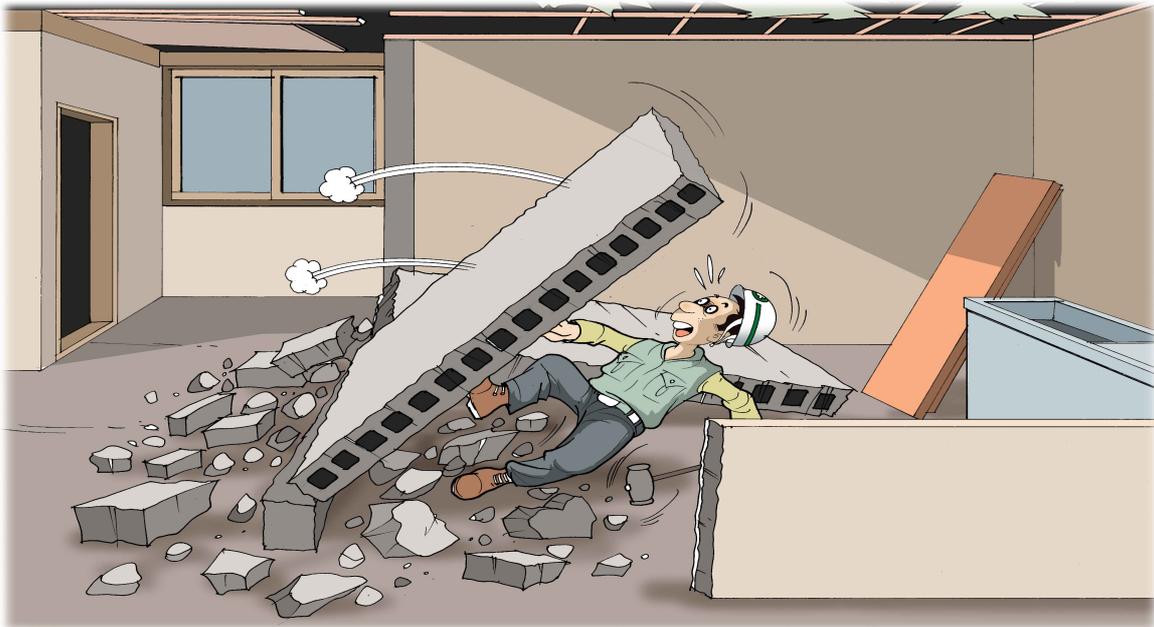
재해상황도

공사명	○○ 주택 리모델링 공사	발생일시	2012.11.10(토) 16:40경
재해형태	무너짐	재해정도	사망 1명
소재지	울산광역시 동구	공사규모	지하1층, 지상3층
재해개요	해체공인 피해자가 시멘트 블럭 벽체를 해머를 사용하여 해체하던 중 벽체가 무너지면서 끼임, 사망

안전대책	- 해체 작업 전 해체 구조물에 대한 사전 조사를 실시하고 작업계획서를 작성하여야 함
-------------	---

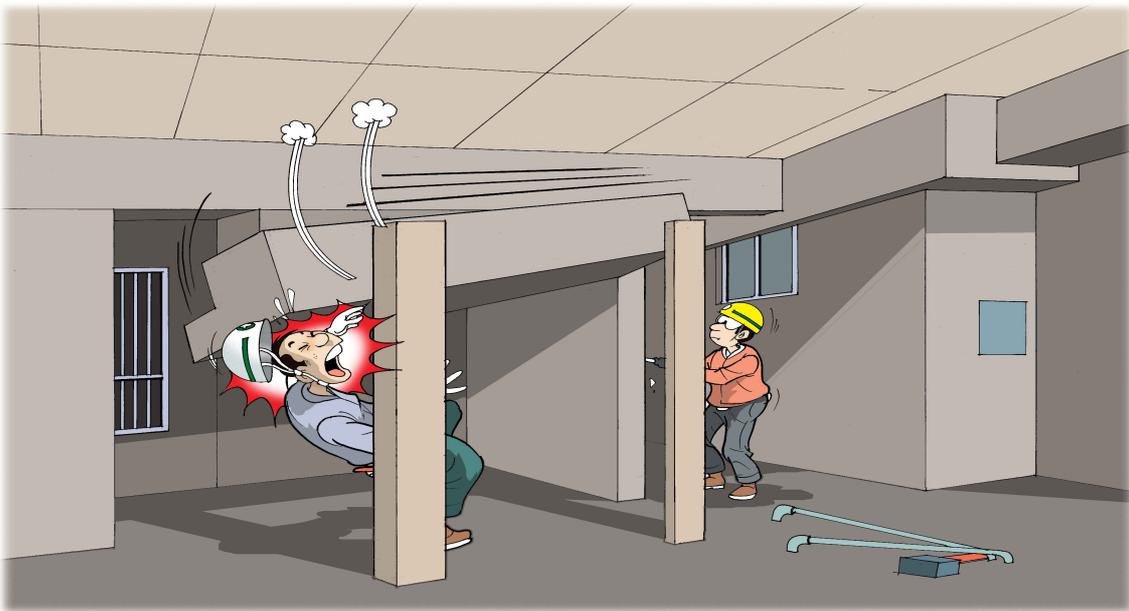
재해상황도

공사명	○○ 금고 내부 리모델링	발생일시	2012.11.21(수) 14:30분경
재해형태	맞음	재해정도	사망 1명
소재지	부산광역시 남구	공사규모	지상 3층 내부 칸막이벽체 철거
재해개요	지상3층 내부칸막이벽체 철거작업을 하던 중 계단실 인근에서 전일 절단한 상부 칸막이벽체가 떨어지면서 피해자의 등에 맞아, 사망

안전대책	<ul style="list-style-type: none"> - 무너짐·맞음의 위험이 높은 건물 칸막이벽체 등의 해체작업 시에는 근로자의 위험을 방지하기 위하여 작업장에 대한 사전조사 결과를 고려하여 작업계획서를 작성하고 그 계획에 따라 작업 실시
-------------	--

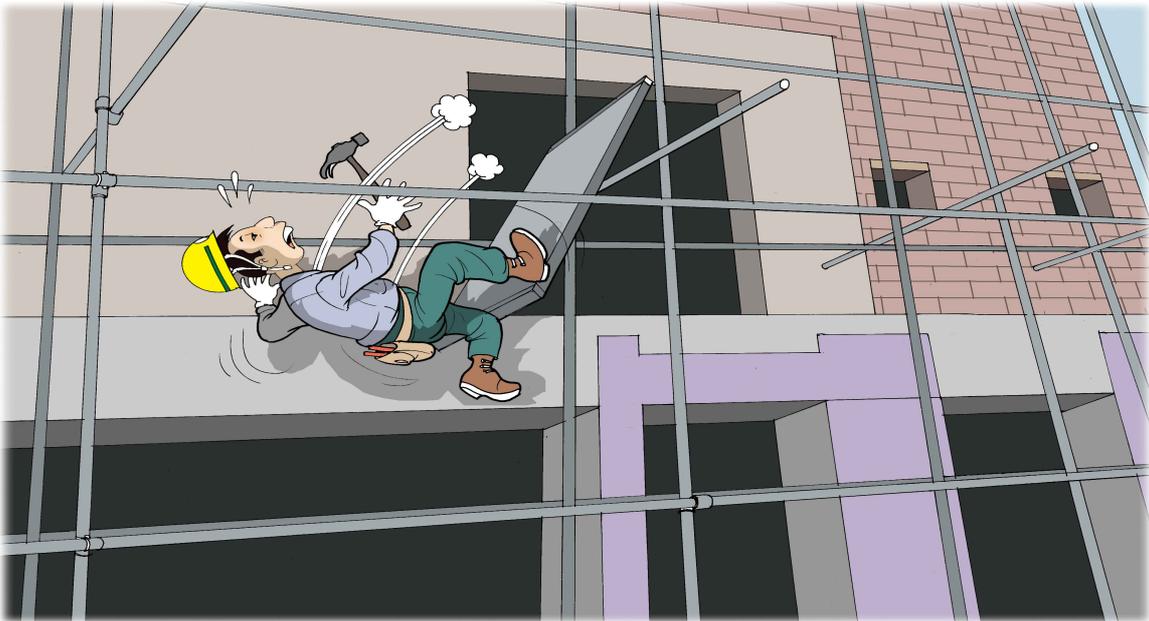
재해상황도

공사명	○○ 신축공사	발생일시	2012.11.25(일) 13:30분경
재해형태	떨어짐	재해정도	사망 1명
소재지	경기도 화성시	공사규모	지상 3층
재해개요	구조물 2층 외부비계 상부에서 작업발판을 해체하던 중, 해체된 작업발판의 단부를 밟는 순간 발판이 뒤집히면서 3.6m 아래로 떨어져 사망

안전대책	<ul style="list-style-type: none"> - 근로자가 떨어질 위험이 있는 장소에서 작업을 할 경우 떨어짐을 방지하기 위해 안전대를 착용하도록 하는 등 떨어짐 위험을 방지하기 위하여 필요한 조치를 하여야 함
------	---

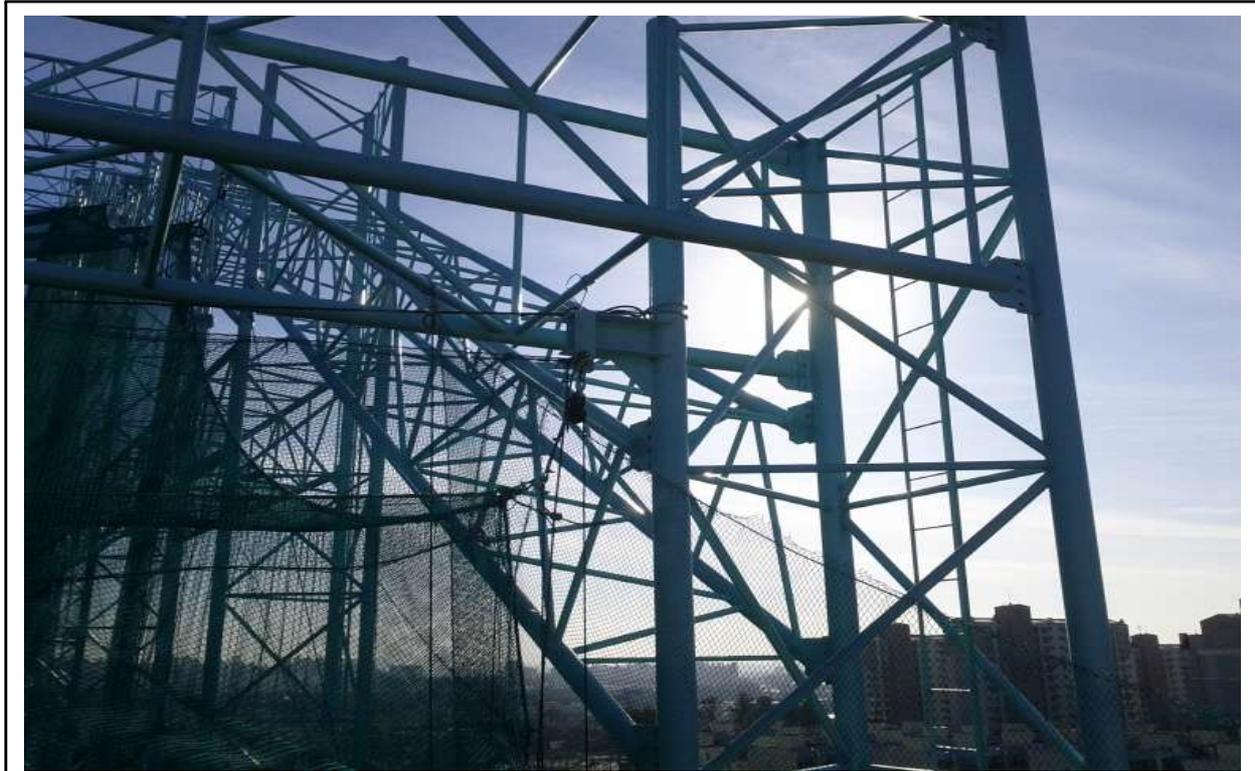
피재자가 작업 및 이동하였던 철탑, 트러스 구조물

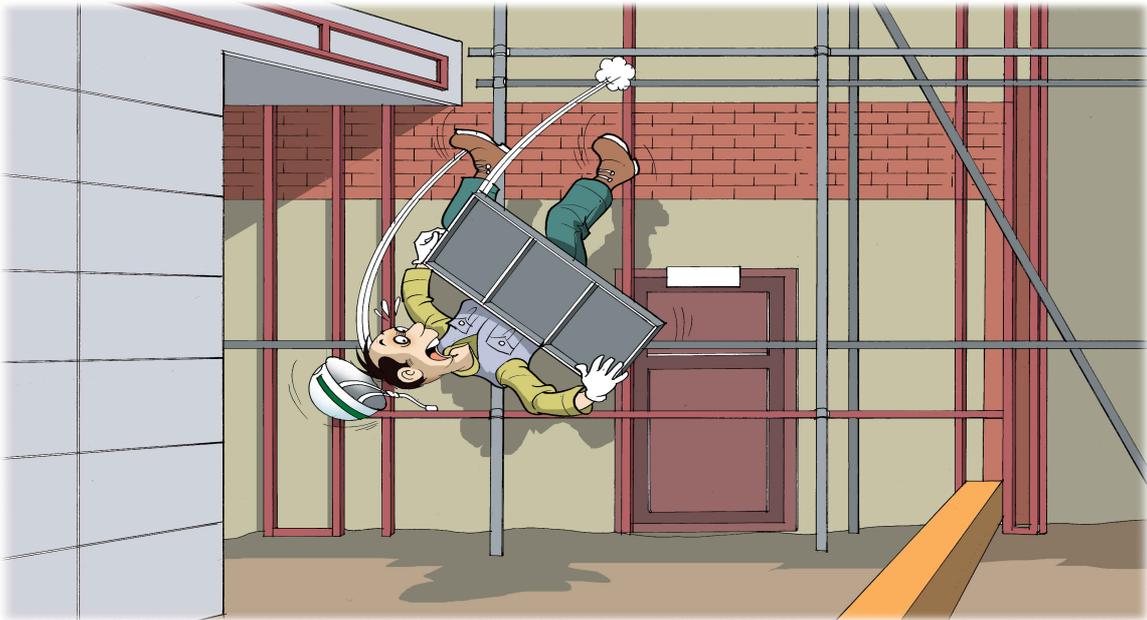
재해상황도

공사명	○○교회 증축공사	발생일시	2012. 8. 27(월) 16:20분경
재해형태	떨어짐	재해정도	사망 1명
소재지	대전광역시 동구	공사규모	교회 증축
재해개요	교회건물 벽체 조적공사를 위해 강관비계 상부에 작업발판(길이 1,700×폭 400mm)을 설치 중 몸의 중심을 잃고 약 3.5m 아래 바닥으로 떨어져 사망

안전대책	- 비계상부에 작업발판 등을 설치 할 경우에는 안전대를 지급하고 착용토록 관리감독 철저
-------------	--

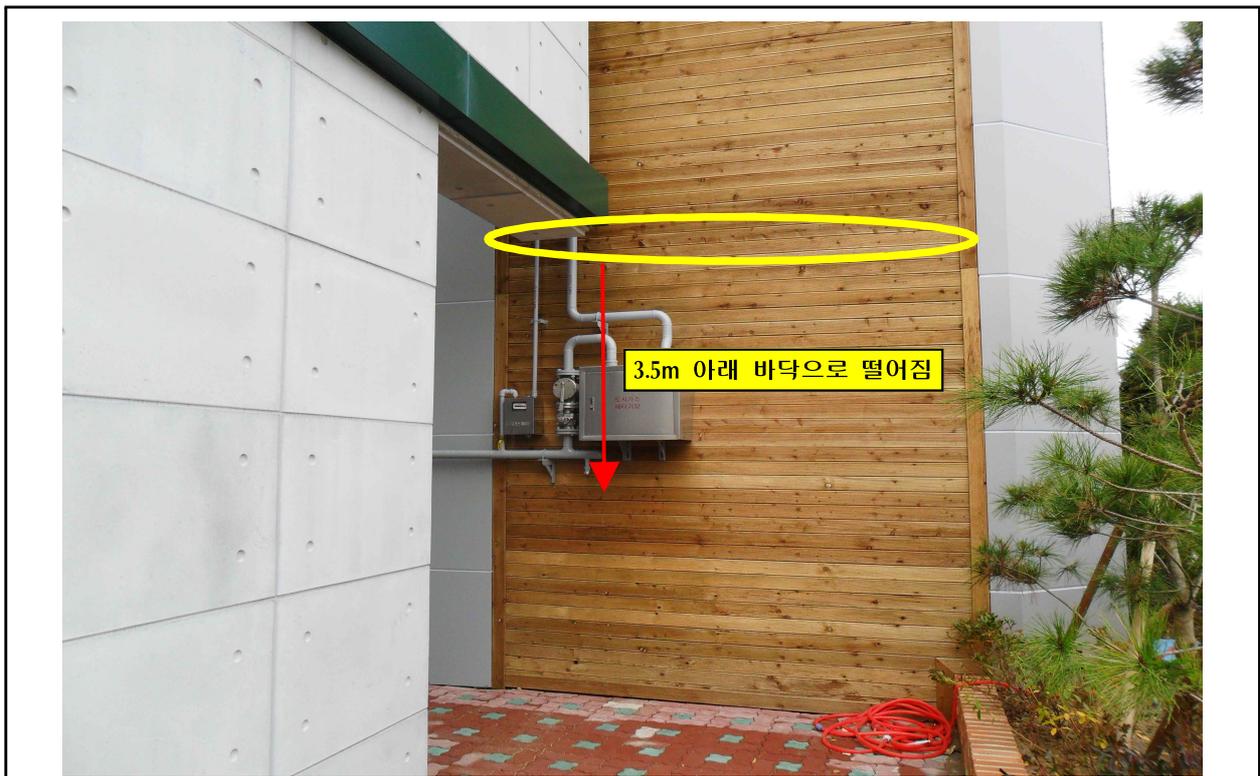
공사 완료된 재해 당시 작업 부위

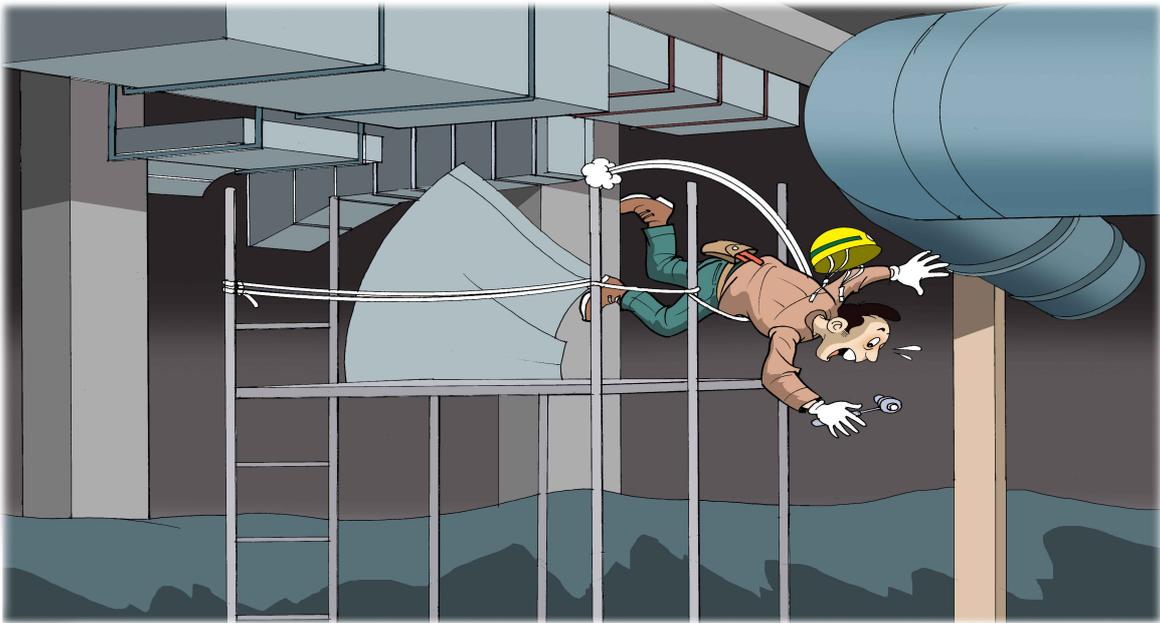
재해상황도

공사명	○○ 병원 증축공사	발생일시	2012. 11. 01(목) 16:40경
재해형태	떨어짐	재해정도	사망 1명
소재지	경북 포항시	공사규모	지상 2층, 지상 8층
재해개요	기계실 천장 덕트 배관작업을 하다가 이동식 비계 상단부에서 콘크리트 바닥으로 떨어져(h=3.6m), 병원에서 치료 중 사망

안전대책	- 떨어질 위험이 있는 작업발판의 끝에는 견고한 구조의 안전난간을 설치
-------------	---

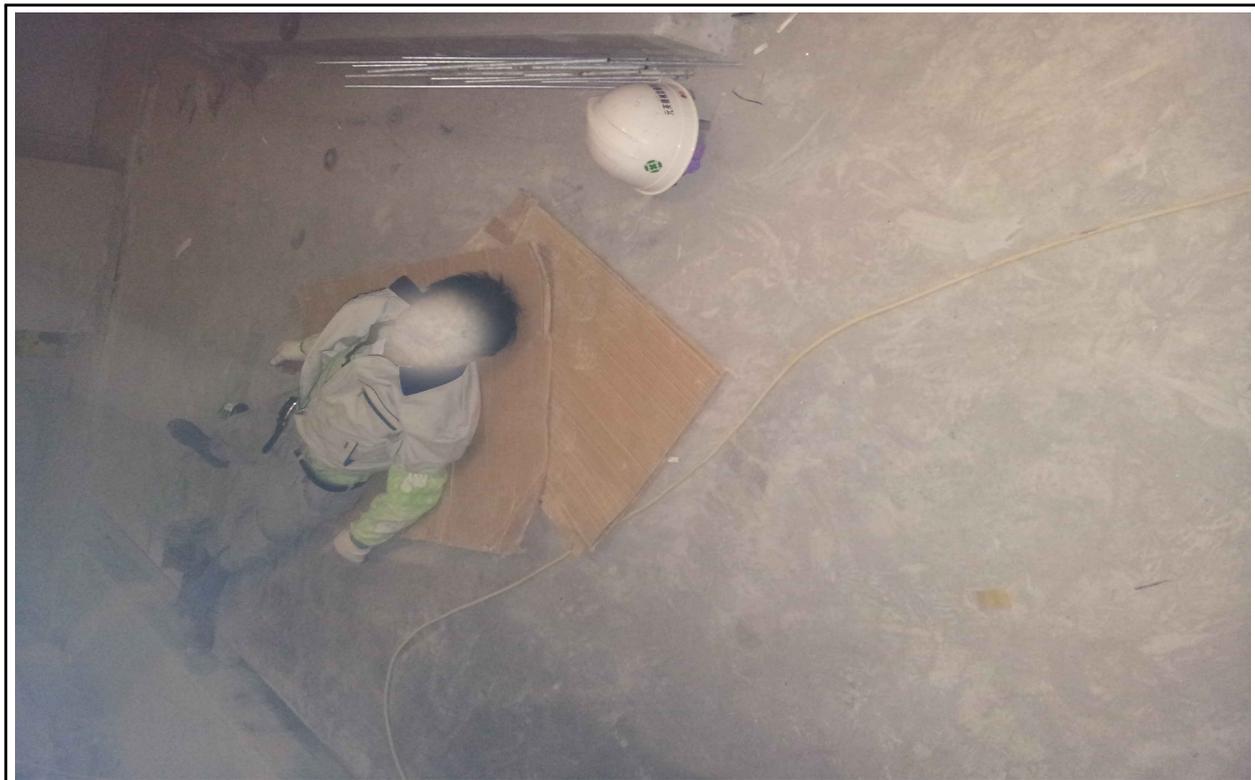
사고발생 직후 피해자 모습

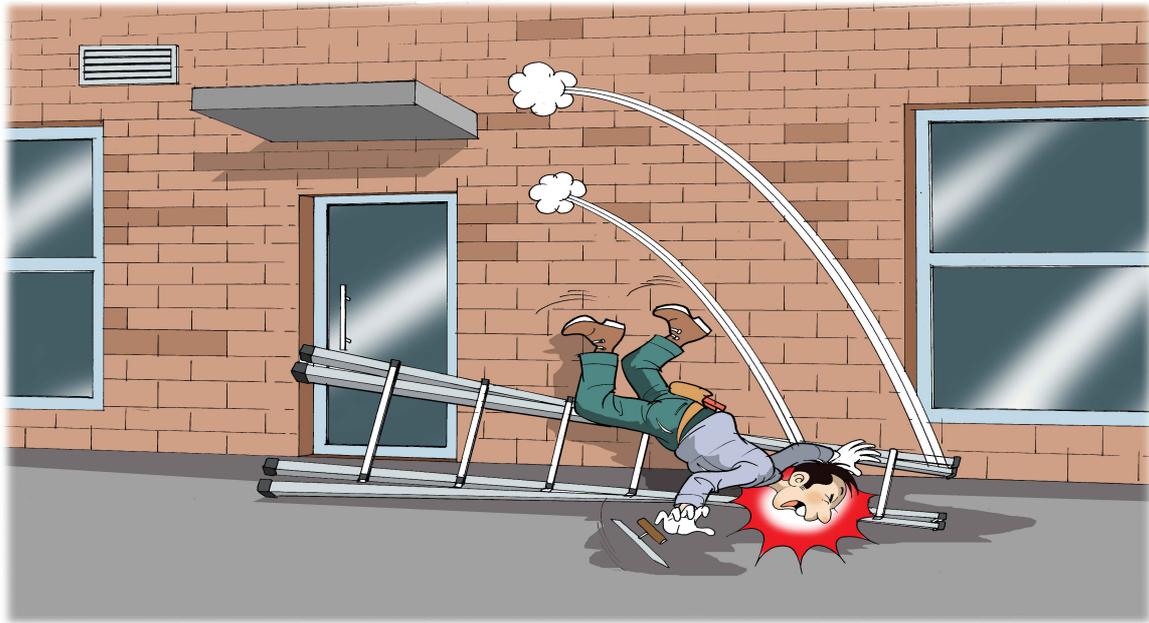
재해상황도

공사명	○○ 요양원 신축공사	발생일시	2012. 11. 08(목) 14:10분경
재해형태	떨어짐	재해정도	사망 1명
소재지	대전광역시 중구	공사규모	지하 2층, 지상 4층
재해개요	요양원 건물 부출입구 처마부위 미장작업을 위한 잔재물 청소를 하기 위해 사다리를 이용 올라가던 중 사다리가 넘어지면서 약 1.7m 높이에서 지상바닥으로 떨어져 사망

안전대책	<ul style="list-style-type: none"> - 떨어짐 위험장소에서 작업 시 이동식비계 등을 이용한 안전한 작업발판 설치 - 사다리는 통로 이외에 작업용으로 사용 금지
-------------	---

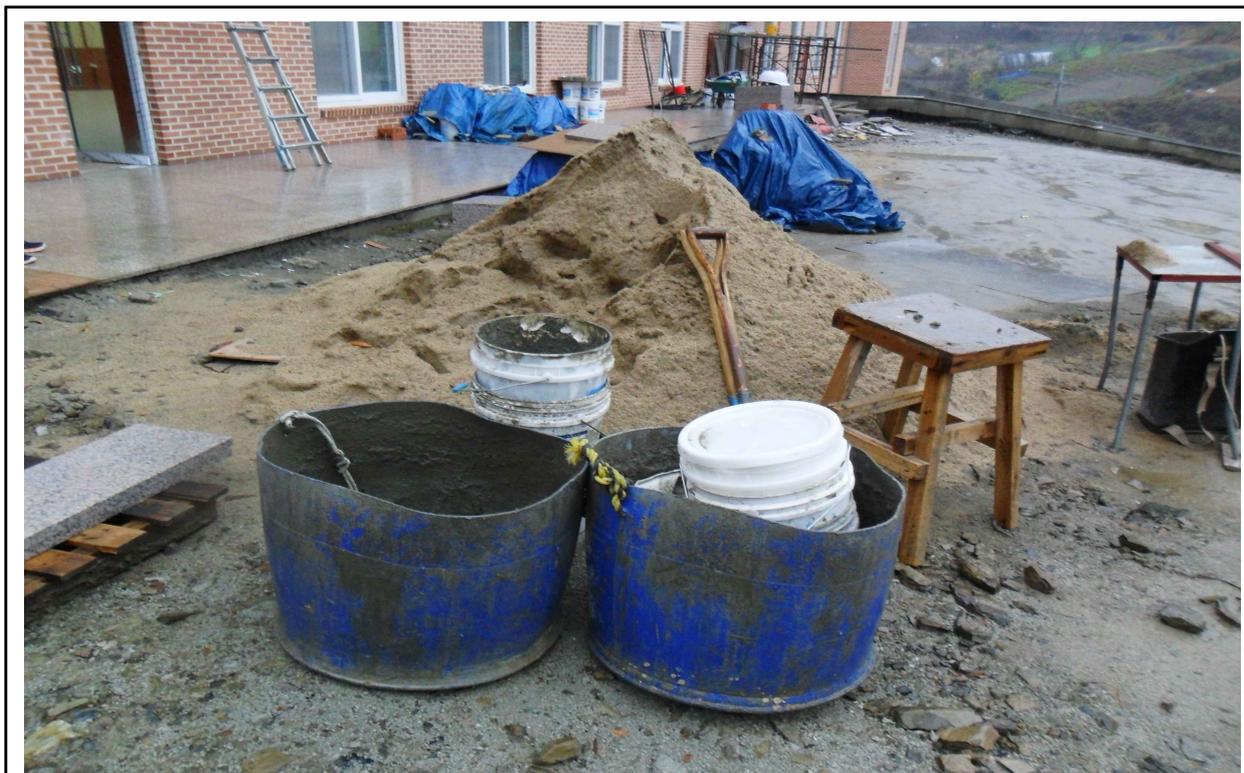
재해당시 사용한 미장용 자재

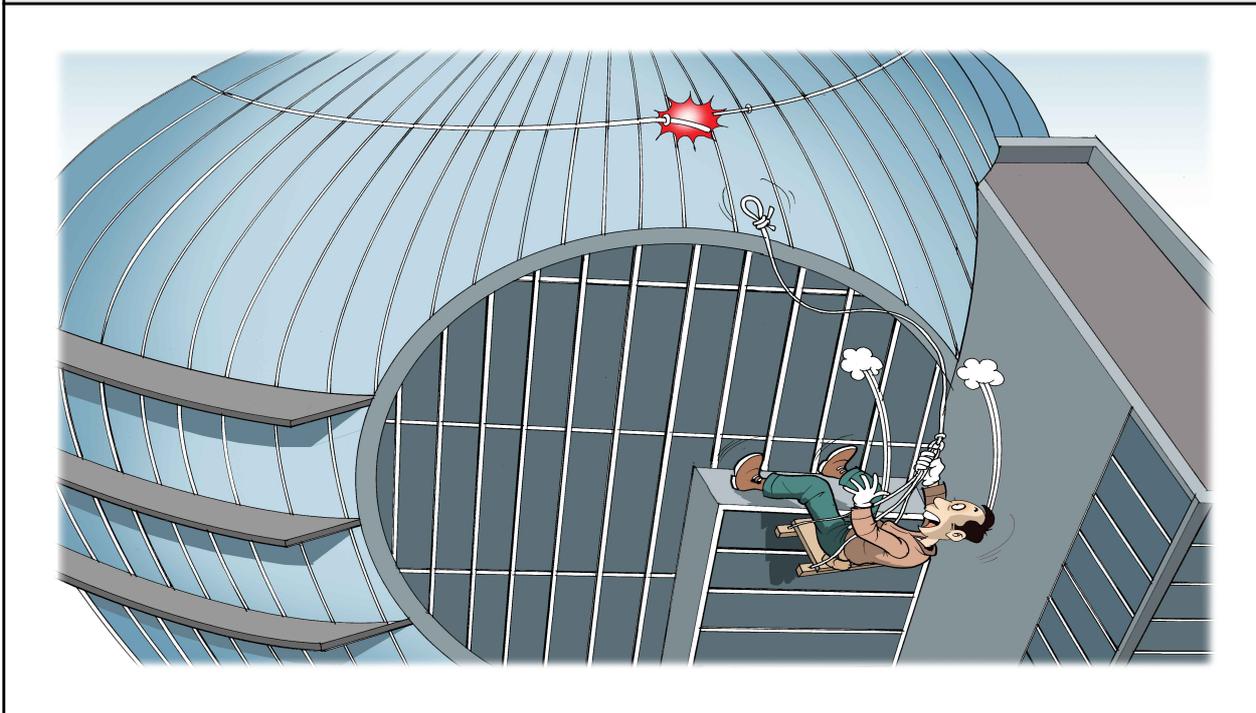
재해상황도

공사명	○○ 교회 보수공사	발생일시	2012.11.09() 08:30경
재해형태	떨어짐	재해정도	사망 1명
소재지	대전시 서구	공사규모	지상 5층
재해개요	엘리베이터 피트 창틀 방수작업을 하기위해 달비계를 타고 내려가던 중 상부에 로프를 고정한 강봉이 휘어지면서 로프가 이탈하여 지상높이 15m 아래로 떨어져 사망

안전대책	<ul style="list-style-type: none"> - 달비계를 타고 고소 작업 시 근로자의 떨어짐 방지를 위해서 작업로프와 수직 구명로프를 별도로 상부 앵커 등에 각각 견고히 설치 후 작업 실시
------	--

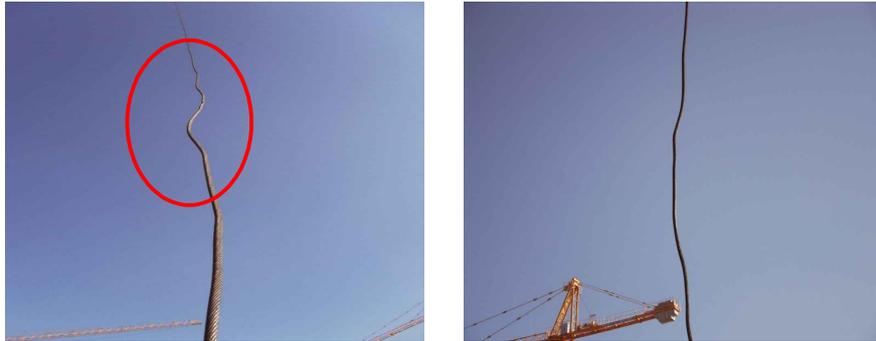
[와이어로프 변형(꺾임 현상) 모습]

와이어로프의 변형 및 파단 모습

안전대책	<ul style="list-style-type: none"> - 타워크레인을 사용하여 작업 시 작업시작 전에 권상용 와이어로프의 상태를 확인 후 일부 변형(꺾임 등)된 와이어로프는 사용금지 - 타워크레인의 안전장치(권과방지장치)는 항상 유효하게 작동되도록 설정(조정)하고 작업시작 전 권과방지장치의 기능을 점검 후 이상이 발견 즉시 보수 - 중량물 인양작업 시 타워크레인 작업반경 내에는 근로자 출입통제
------	---

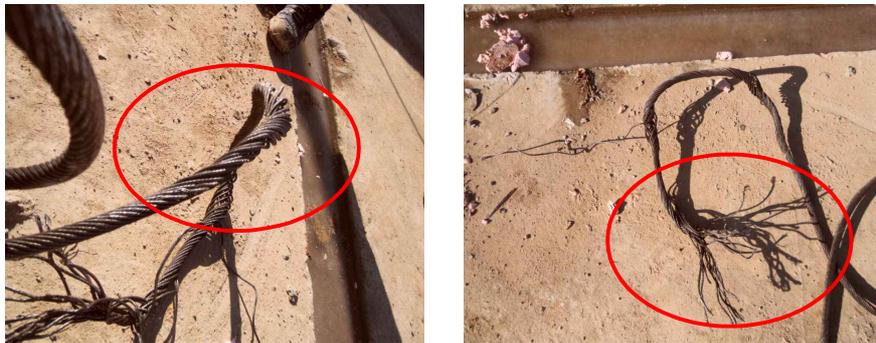
[와이어로프 변형(부풀림 현상) 및 파단 모습]

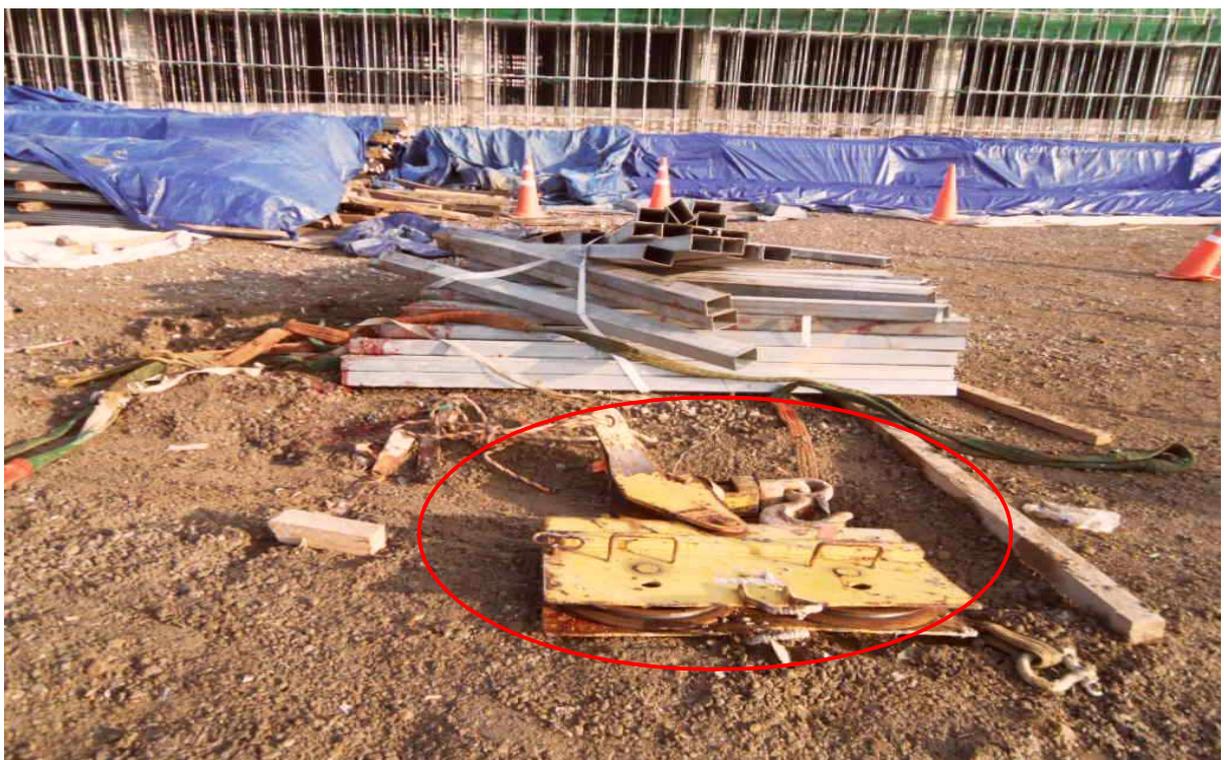
떨어진 자재(멍에재) 및 흑 블록

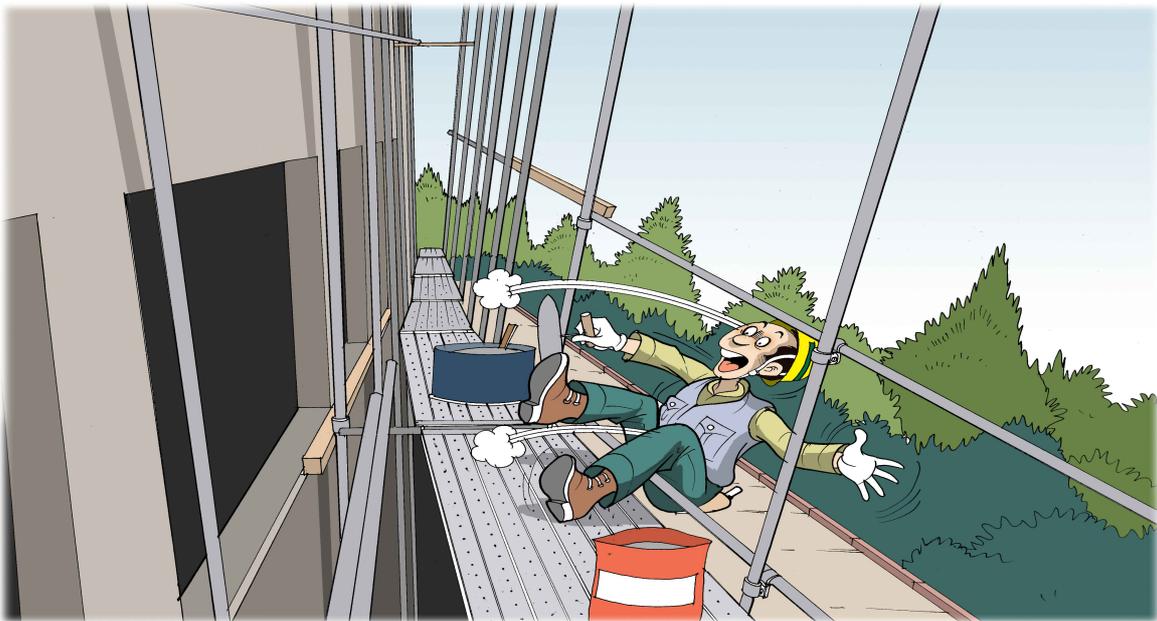
재해상황도

공사명	○○ 교사증축공사	발생일시	2012.12.16(일) 15:40경
재해형태	떨어짐	재해정도	사망 1명
소재지	경남 진주시	공사규모	지상 3층
재해개요	교사동 증축구간의 외부 쌍줄비계 상부 작업발판에서 초벌미장작업 중 몸의 중심을 잃고 약 5.8m 아래 지면으로 떨어져 사망

안전대책	<ul style="list-style-type: none"> - 근로자가 떨어질 위험이 있는 장소에 안전난간을 설치할 경우 구조 및 설치기준을 준수하고 설치 - 난간 등을 설치하는 것이 매우 곤란하거나 작업의 필요상 임시로 난간 등을 해체하여야 하는 경우 안전방망을 설치, 안전방망을 설치하기가 곤란한 경우 근로자에게 안전대를 지급하여 착용 및 부착설비에 걸고 작업
------	---

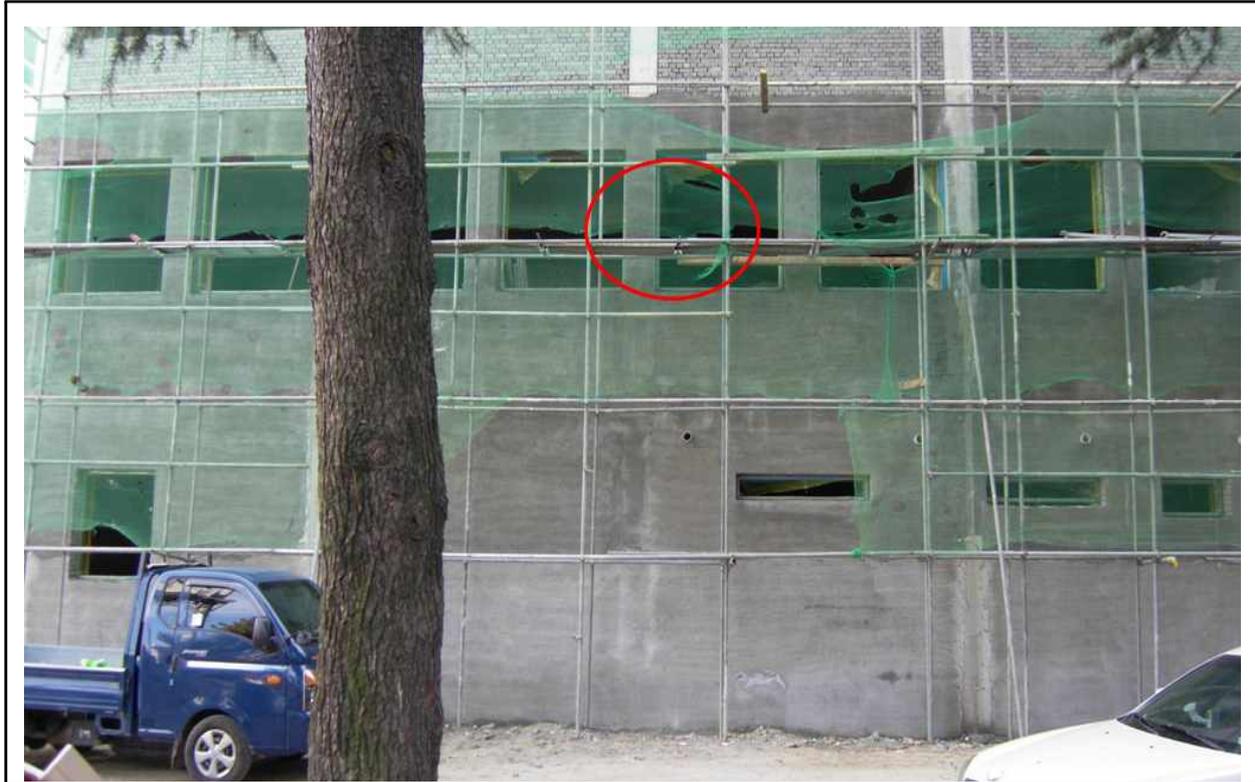
재해 발생지점(비계 3단 작업발판 단부)

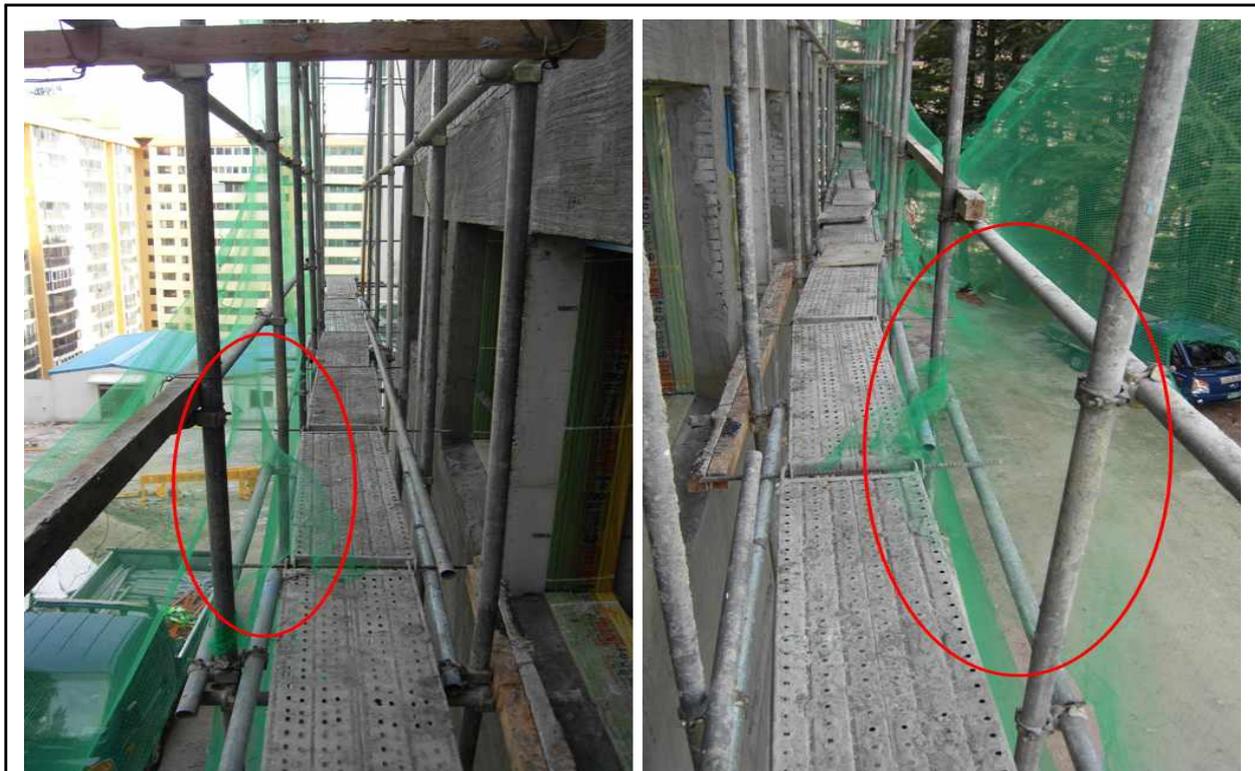
재해 발생 지점(좌, 우)

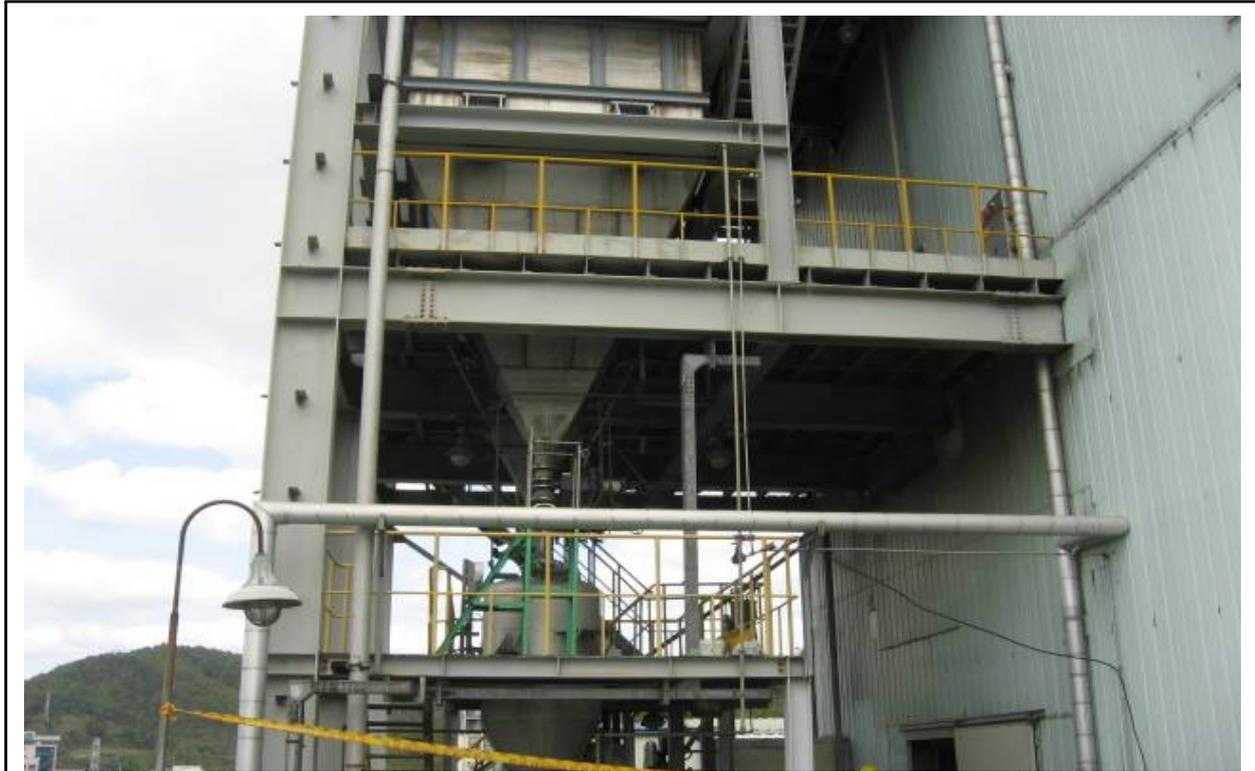
재해발생 현장 전경

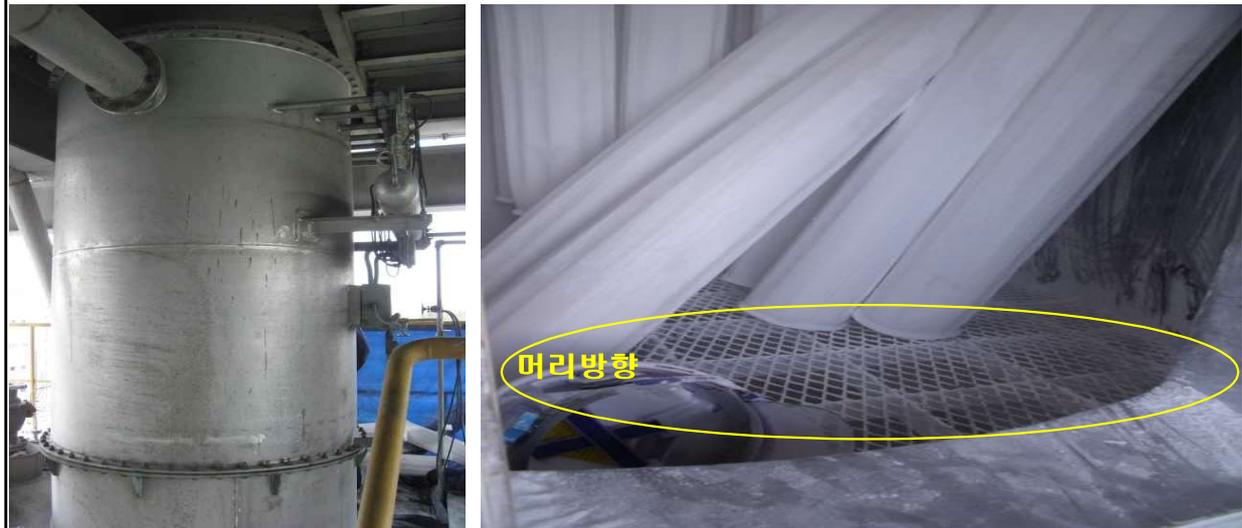
BF(Bag Filter) 모습(좌) 및 재해자 사고지점(BF 내부에 쓰러져 있었음)

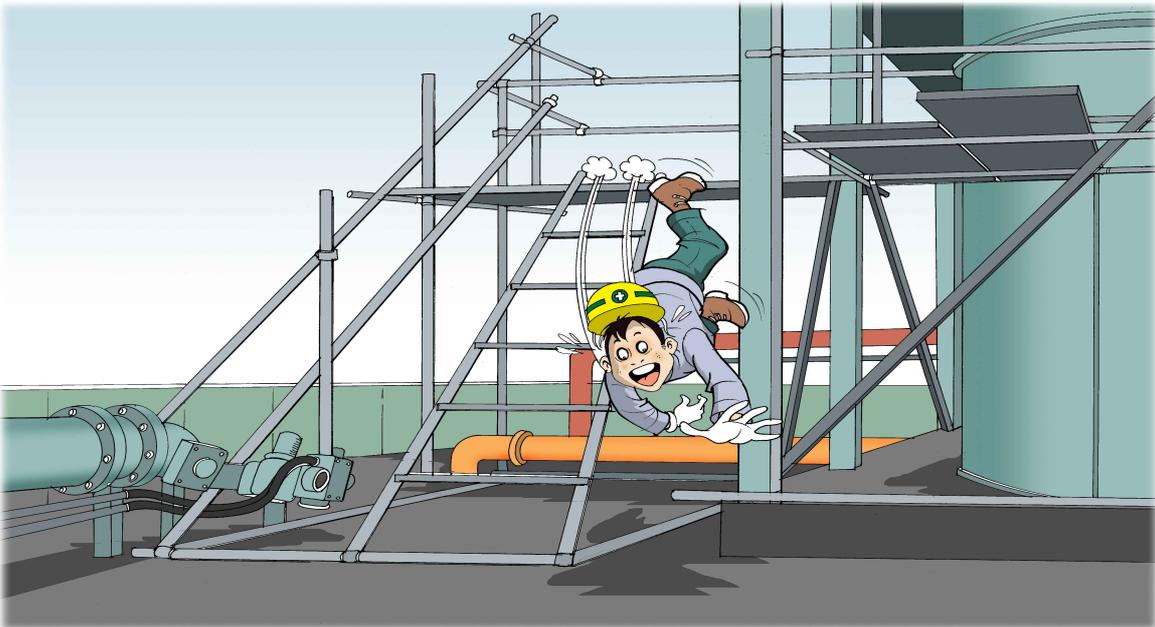
재해상황도

공사명	○○공장 단가계약	발생일시	2012.10.19(금) 10:00분경
재해형태	떨어짐	재해정도	사망 1명
소재지	울산광역시 울주군	공사규모	보온보수 단가계약
재해개요	공장 보온보수 단가계약 현장에서 Drying Tower 보수용 비계설치 작업을 위해 이동 중 약2.2m높이의 가설계단에서 떨어져 사망

안전대책	<ul style="list-style-type: none"> - 가설계단의 단부에 근로자 떨어짐 방지를 위한 안전시설물 설치 시 떨어짐 위험이 있는 가설계단의 양쪽 단부에 안전난간을 설치
------	--

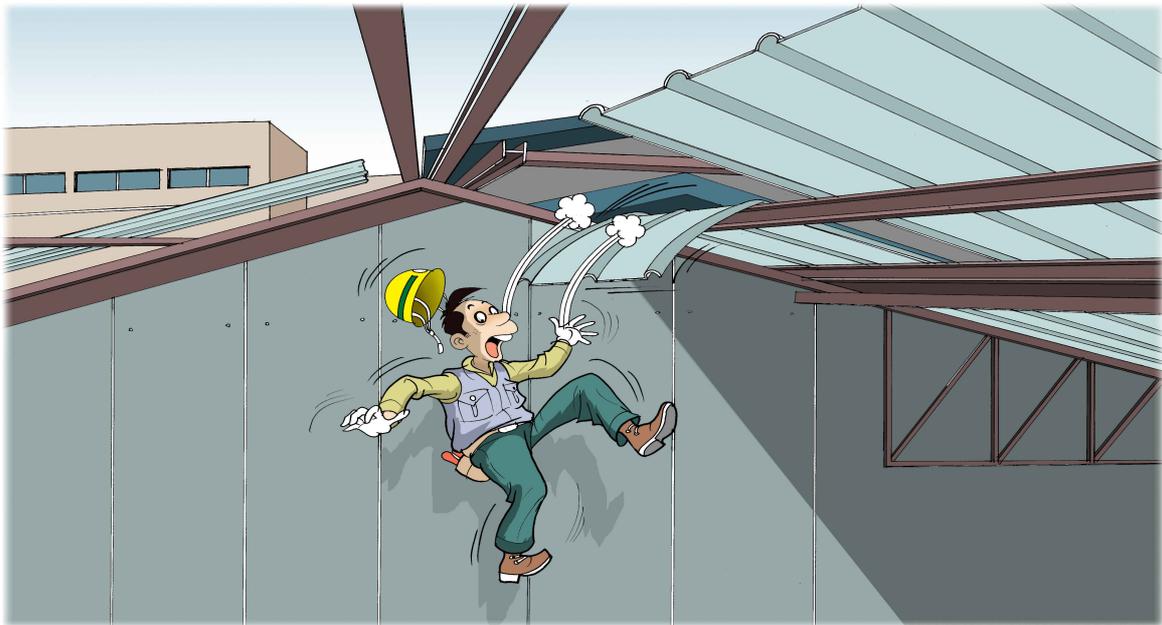
재해상황도

공사명	○○테크 개보수공사	발생일시	2012.10.28 (일) 09:25분경
재해형태	떨어짐	재해정도	사망 1명
소재지	경기도 부천시	공사규모	지상 1층 공장 개보수
재해개요	공장 지붕재(FRP선라이트)를 해체하던 중 지붕재가 꺾이면서 지상1층 바닥으로 떨어져(약8.5m), 사망

안전대책	<ul style="list-style-type: none"> - 선라이트(sunlight) 등 강도가 약한 재료로 덮은 지붕위에서 작업을 할 때에 폭 30cm 이상의 발판을 설치하거나 안전방망을 설치하는 등 떨어짐 방지조치 - 근로자가 떨어질 위험이 있는 2m 이상의 장소에서 작업 시 안전대 부착설비를 설치하고, 안전대 등 보호구를 착용한 후 작업 실시
-------------	---

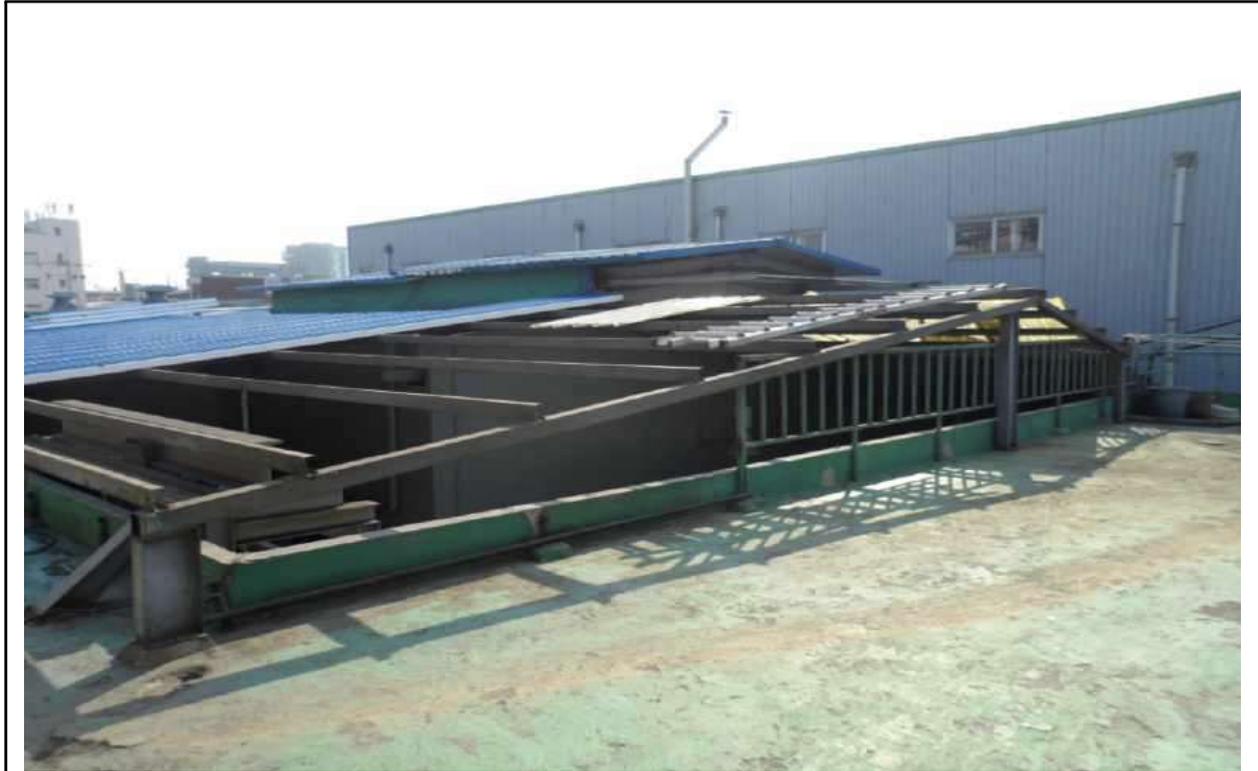
재해 발생한 공장 지붕

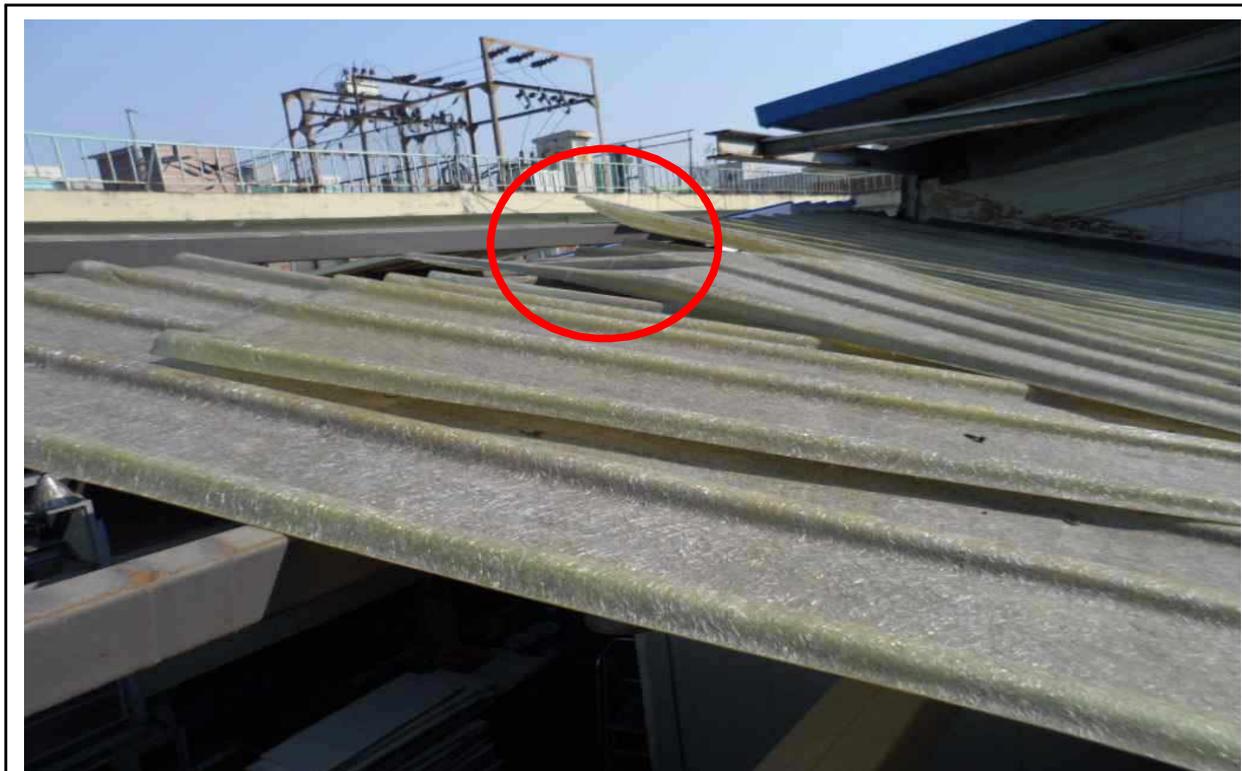
피해자가 밟고 있던 FRP 선라이트가 꺾이면서 떨어진 지점
