건설 중대재해 사례와 대책

2013. 3

산업재해예방

안전보건공단

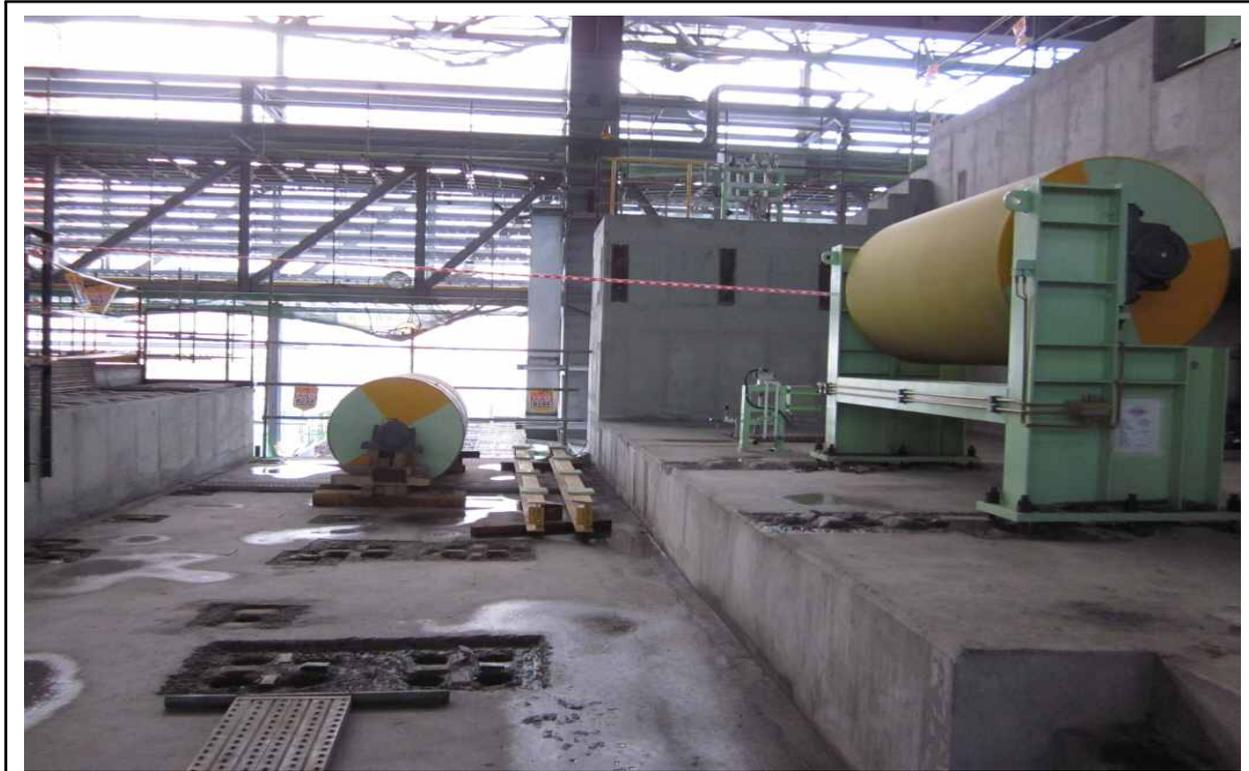
재해 발생 현장 전경

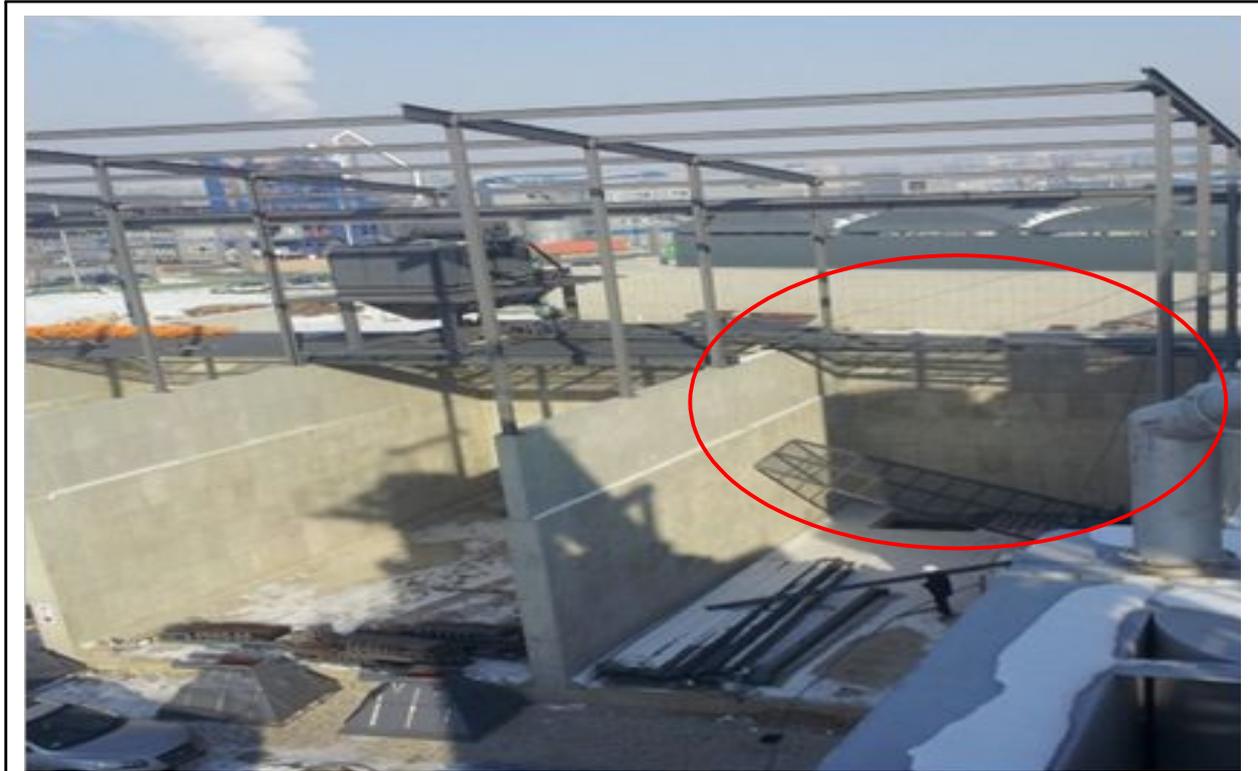
재해 발생 현장 전경

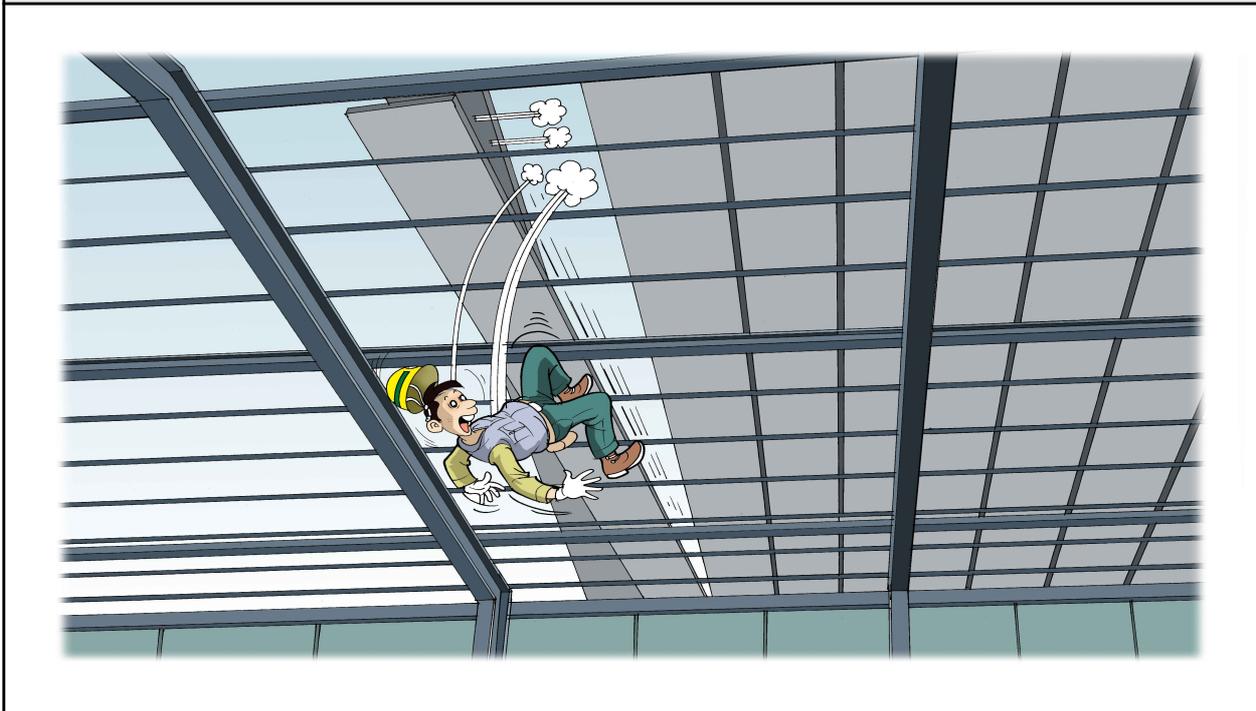
재 해 상 황 도

공 사 명	○○공장 신축공사	발생일시	2012.12.30(일) 14:00분경
재해형태	떨어짐	재해정도	사망 1명
소 재 지	충북 충주시	공사규모	지상1층 ~ 3층, 2개동
재해개요	3명의 작업자가 공장동 철골지붕에서 패널 설치를 위해 일렬로 앉아 겹쳐진 2장의 패널 중 상부패널을 밀어 철골지붕에 덮는 순간 미고정된 하부패널이 동시에 밀리면서 철골보와 퍼린 사이에 개구부(1m×50cm)가 발생하여 용마루쪽에 있던 피재자가 약 10m 아래 콘크리트 바닥으로 떨어져 사망

안전대책	<ul style="list-style-type: none"> - 철골 지붕 패널작업 시 떨어질 위험이 있는 경우에는 하부에 안전방망을 설치하여야 하며 안전방망을 설치하기 곤란한 경우에는 근로자에게 안전대를 착용하도록 한 후 안전대를 걸어 사용할 수 있는 부착설비를 설치
-------------	--

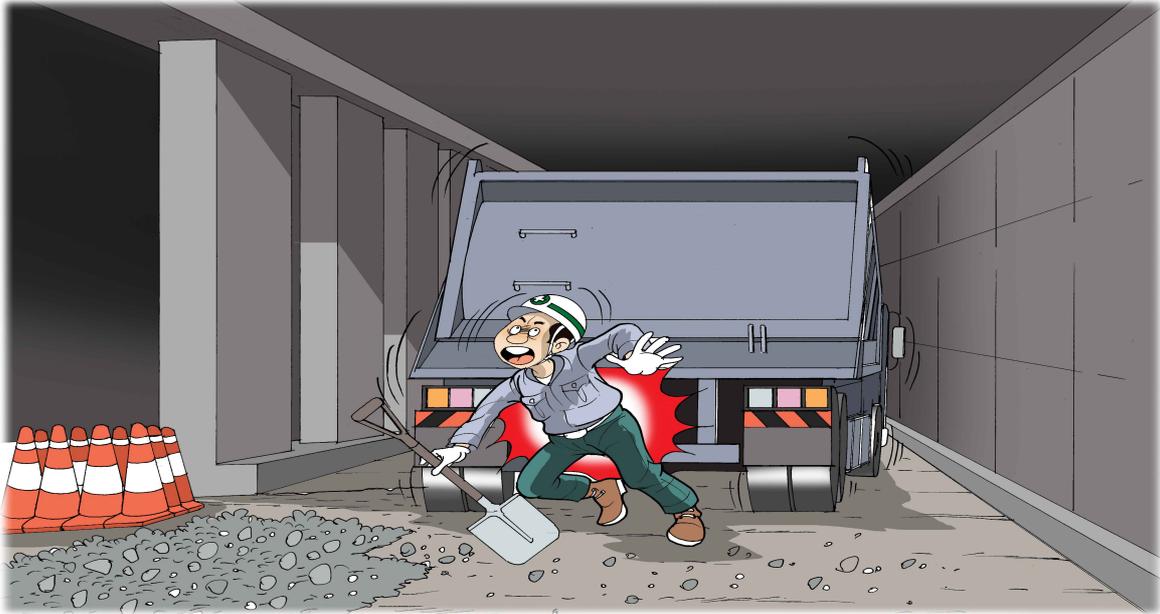
재해상황도

공사명	○○간 도로공사	발생일시	2012.10.26(토) 08:40분경
재해형태	부딪힘	재해정도	사망 1명
소재지	충북 청원군	공사규모	총연장 13.4km, 교량 23개소
재해개요	덤프트럭(25톤) 운전원이 골재를 하역하기 위하여 후진하던 중 골재 포설작업을 하던 피재자를 확인하지 못하고 부딪혀, 사망

안전대책	<ul style="list-style-type: none"> - 차량계 건설기계를 사용하여 작업을 하는 경우에 그 차량계 건설기계 등에 접촉되어 근로자가 위험해질 우려가 있는 장소에는 헨스 또는 울 등을 설치하여 근로자의 출입을 통제 - 작업지휘자 또는 유도자를 배치하여 차량계 건설기계를 유도
------	---

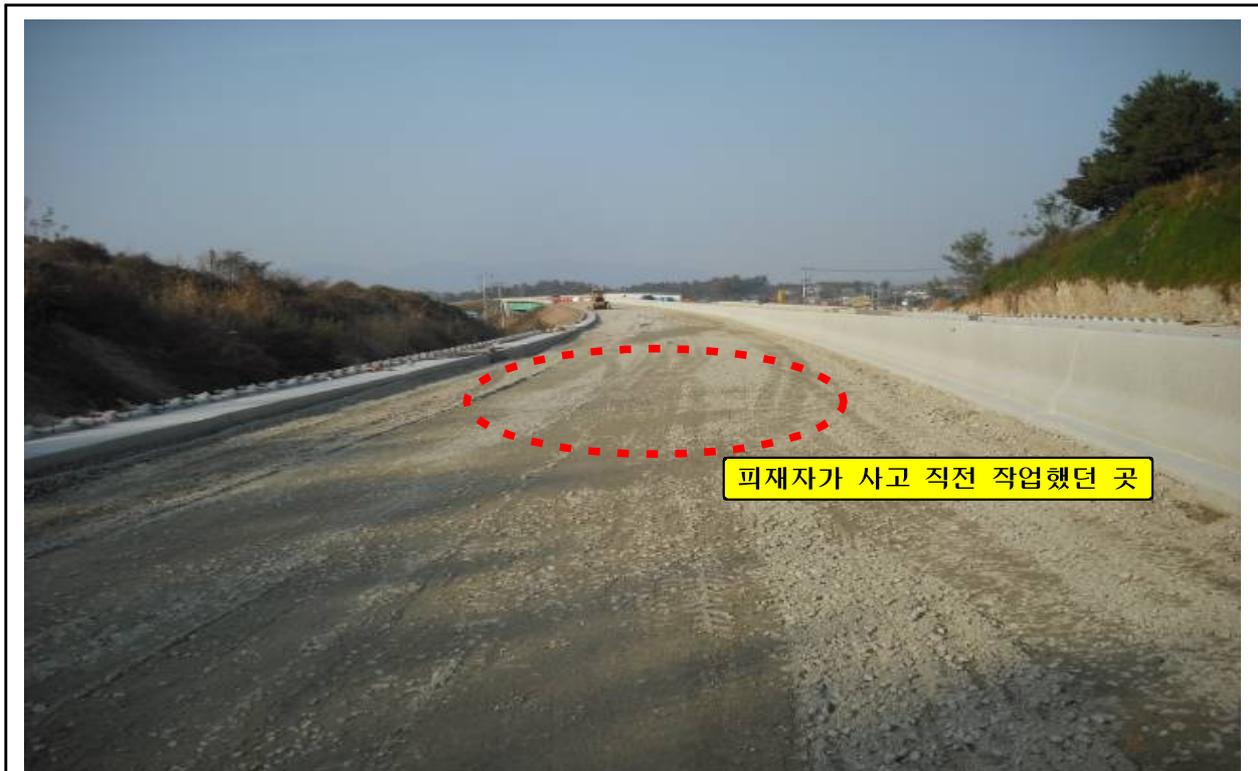
피재자가 사고 직전 작업했던 곳

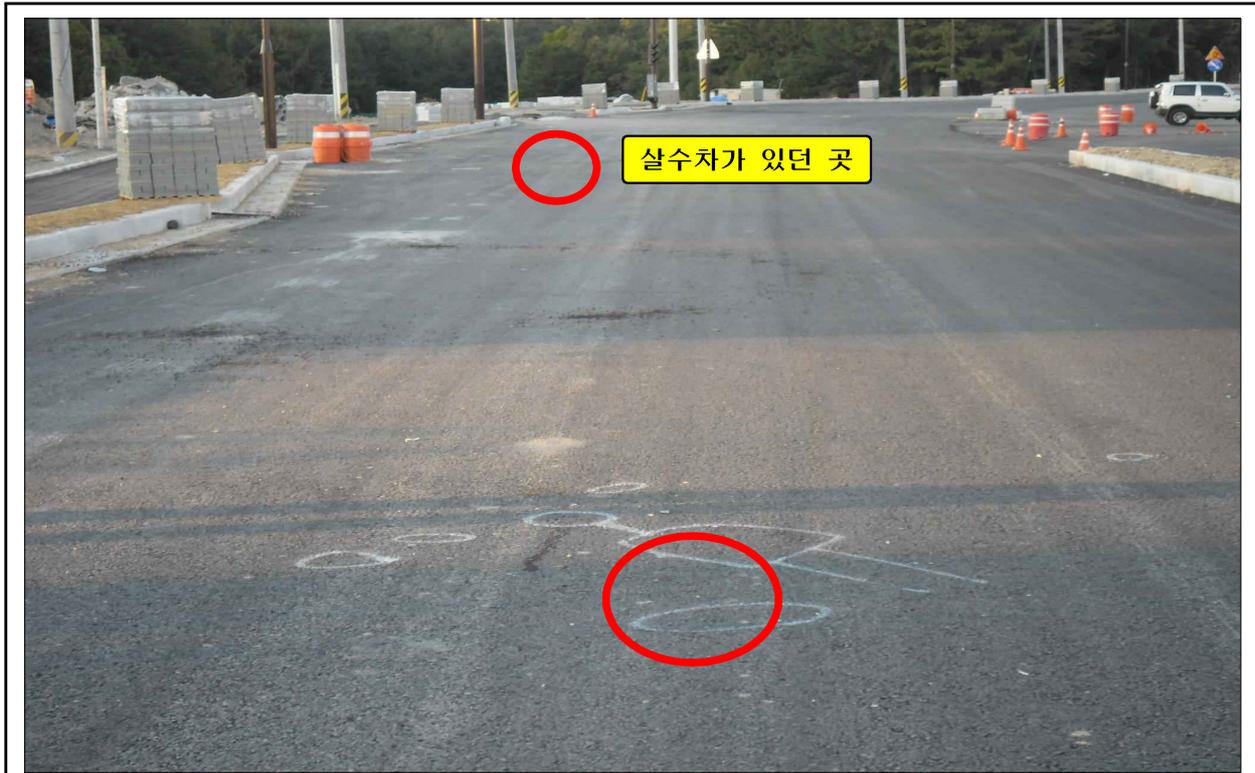
재해 발생 장소(살수차가 정지해 있던 곳과 피해자와 부딪힌 지점)

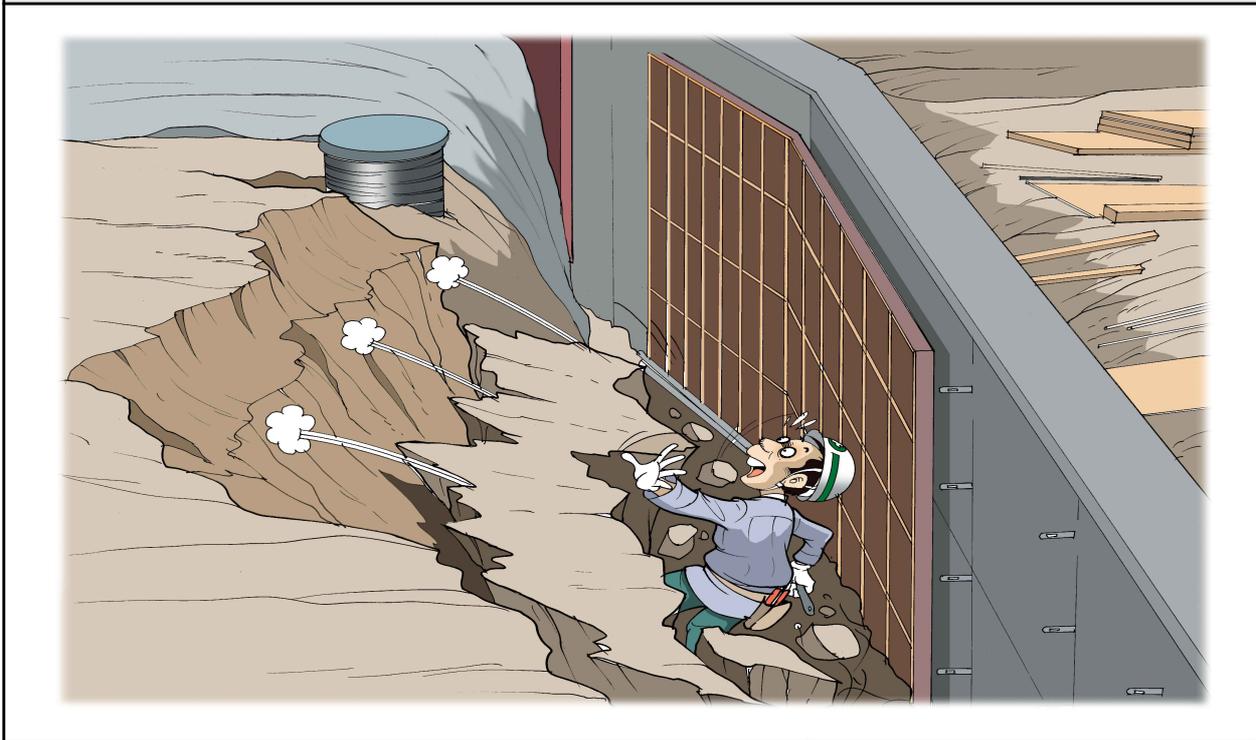
재해상황도

공사명	○○ 부지조성공사	발생일시	2012.11.05(월) 12:40경
재해형태	무너짐	재해정도	사망 1명
소재지	경기도 양주시	공사규모	부지조성 : 11,220㎡
재해개요	부지조성공사 현장에서 피해자가 현장 북측 옹벽 배면부위(약 2.4m 깊이) 거푸집 해체작업 중 옹벽배면부위의 3㎡ 정도 토사가 무너지면서 피해자가 매몰, 사망

안전대책	<ul style="list-style-type: none"> - 옹벽 등의 설치를 위해 지반을 굴착하는 경우에는 토질의 종류 및 특성 등에 적합한 굴착면의 기울기 기준 준수(보통흙 → 1 : 1) - 지반의 무너짐 또는 토석의 떨어짐에 의한 위험을 방지하기 위하여 작업시작 전에 작업 장소 및 그 주변의 부석, 균열의 유무, 함수, 용수 등의 변화에 대한 점검을 실시
-------------	--

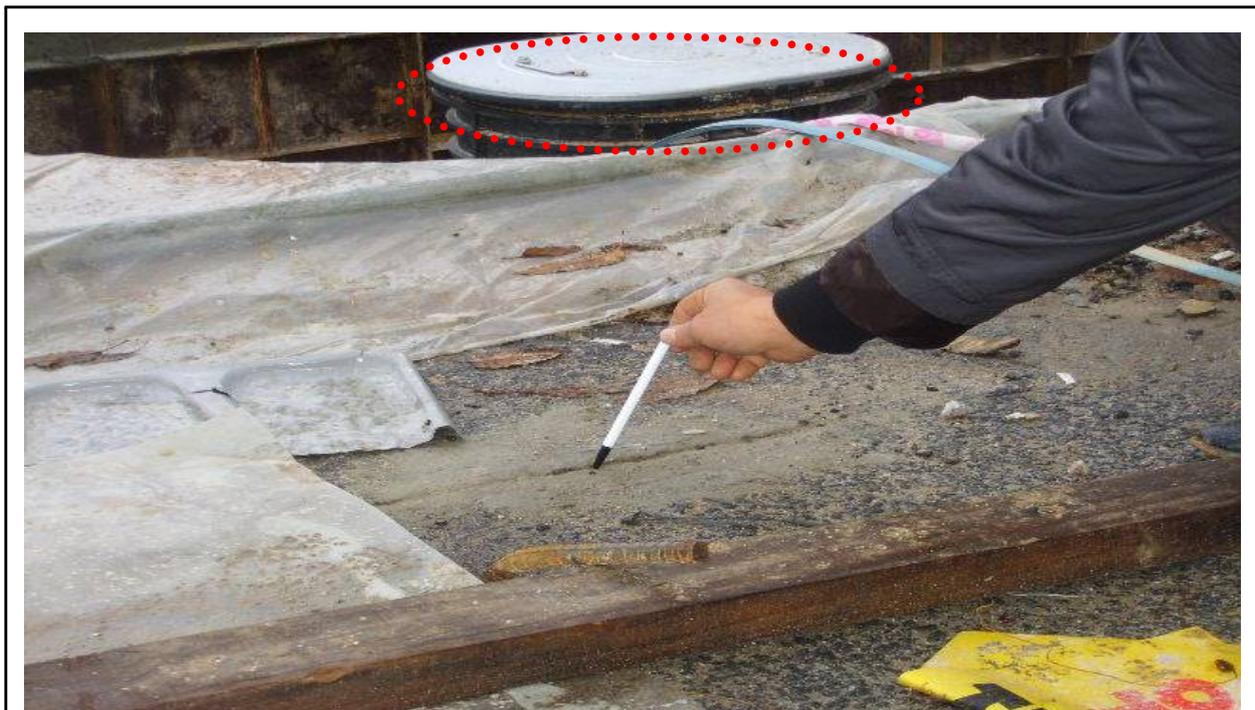
상수관 이설을 위해 포장면 컷팅 후 재포장한 흔적

(무너진 발생부위는 기존 상수관 이설이 있었던 구간으로 포장면 컷팅 후 재포장하였고, 사고 당일 오전 비가 내려 토질에 수분이 다량 포함된 것으로 추정)

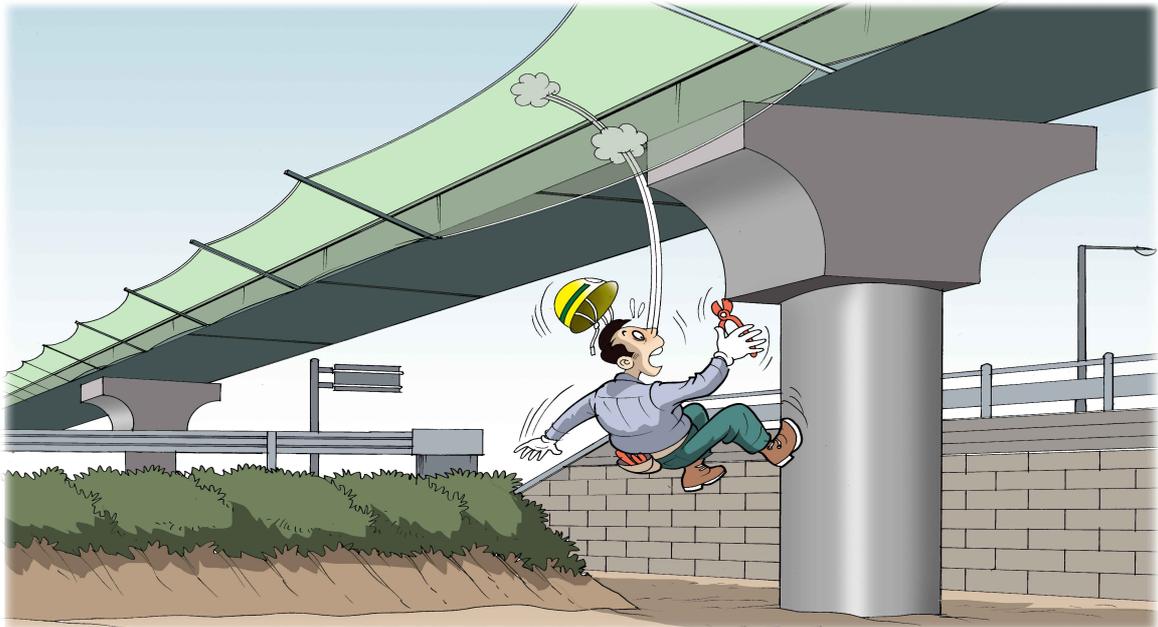
재해상황도

공사명	○○ 궤도차 건설공사	발생일시	2012.11.08(목) 07:55경
재해형태	떨어짐	재해정도	사망 1명
소재지	전남 순천시	공사규모	궤도 4.8km 노반
재해개요	강교(스틸박스 : Steel Box Girder)교각 상부에서 도장(페인트)작업 전 페인트의 비산 방지를 위한 방진망을 설치하던 중 미끄러지면서 교량하부 땅바닥으로 떨어져(높이=10.9m), 사망

안전대책	<ul style="list-style-type: none"> - 강교(스틸박스 : Steel Box Girder) 단부에는 미끄러지는 등의 요인으로 인해 작업자의 떨어짐 위험이 있으므로 떨어짐 방지용 안전난간 설치 - 안전난간의 설치가 매우 곤란하거나 작업의 필요상 임시로 난간을 해체하여야 하는 경우에는 안전방망을 작업 전에 설치
------	--

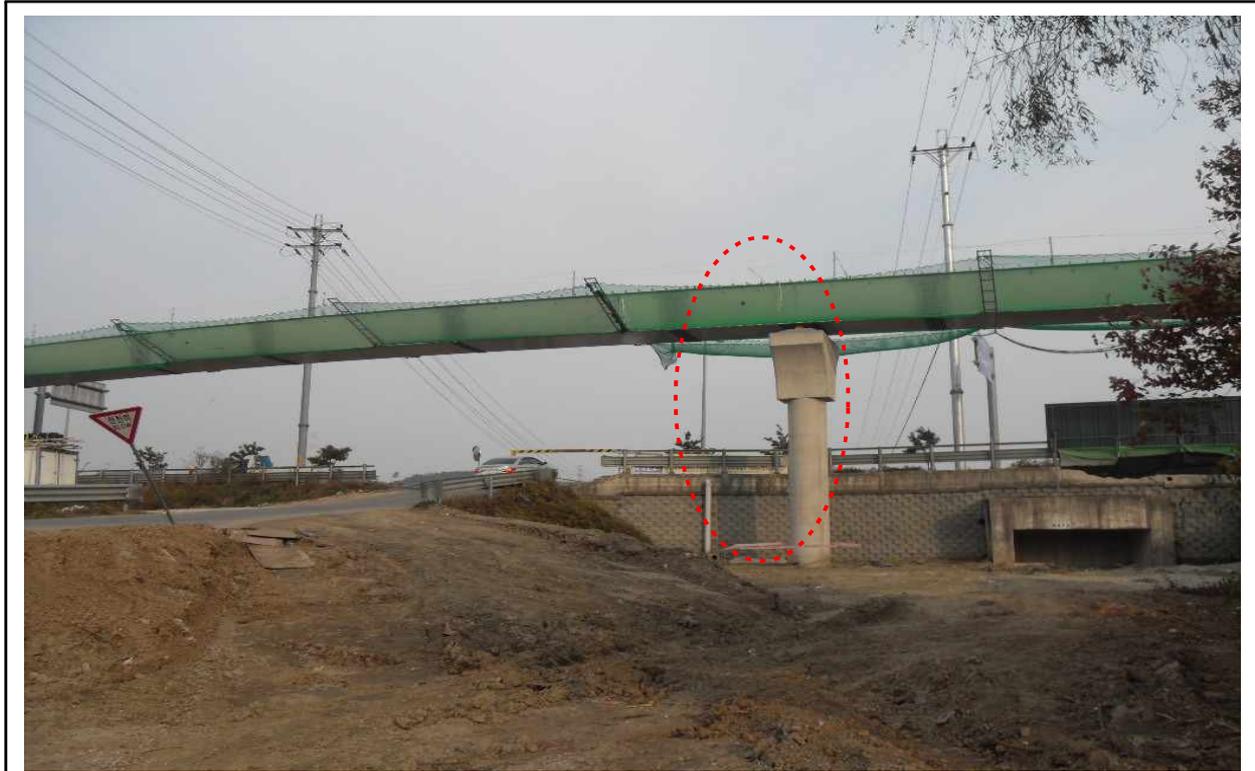
재해가 발생한 강교

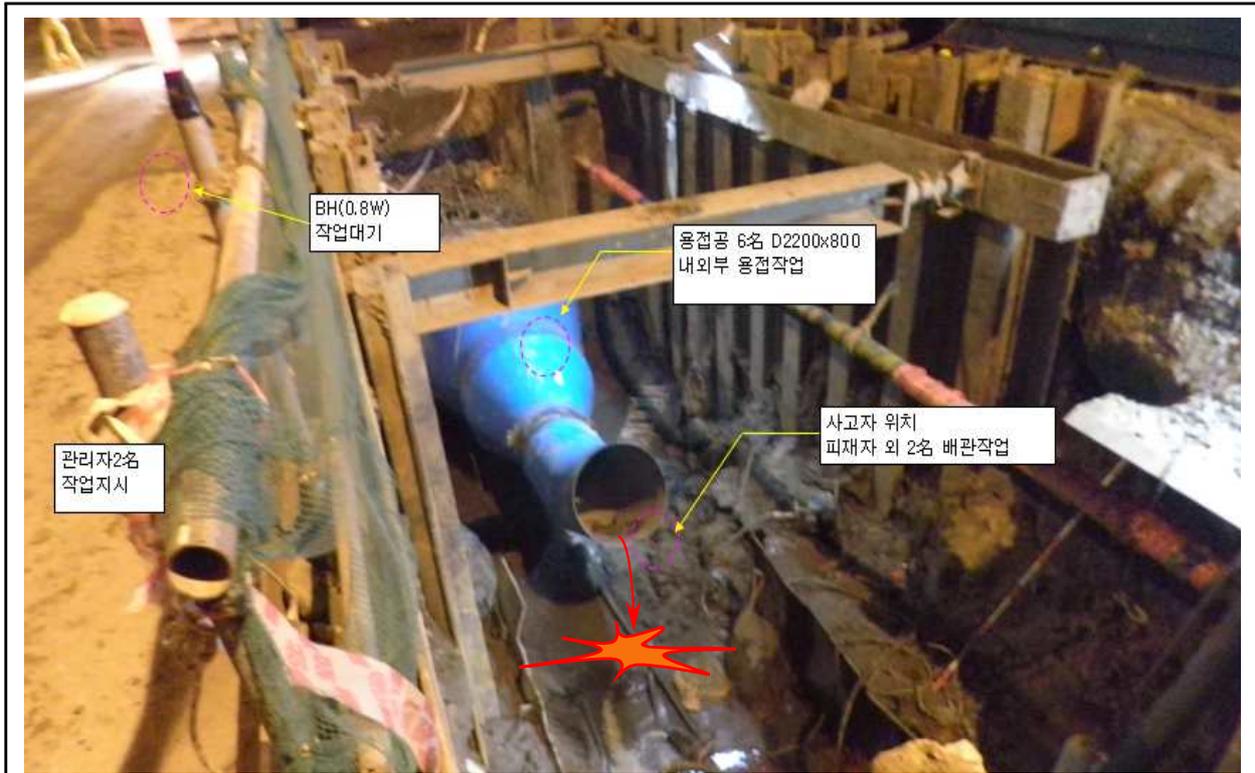
재해현장 전경

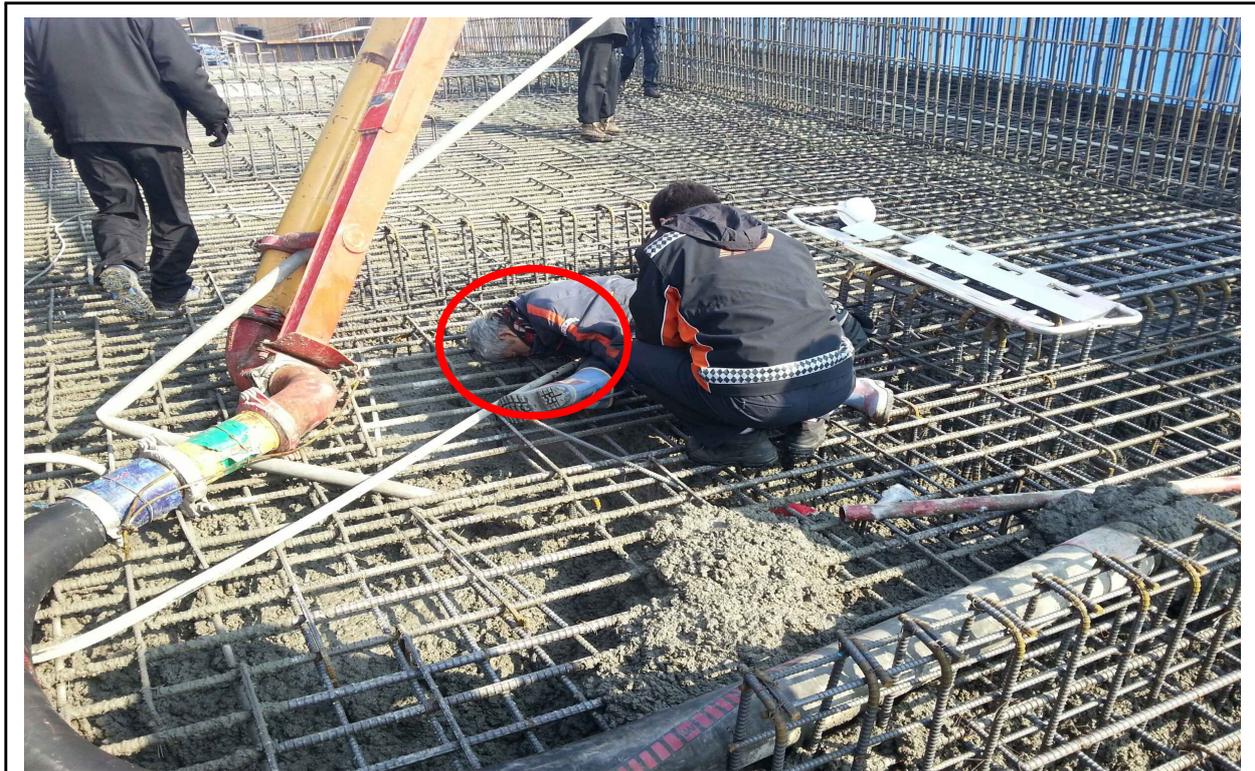
재해 발생지점(기초콘크리트 타설 바닥) 및 재해 당시 피해자

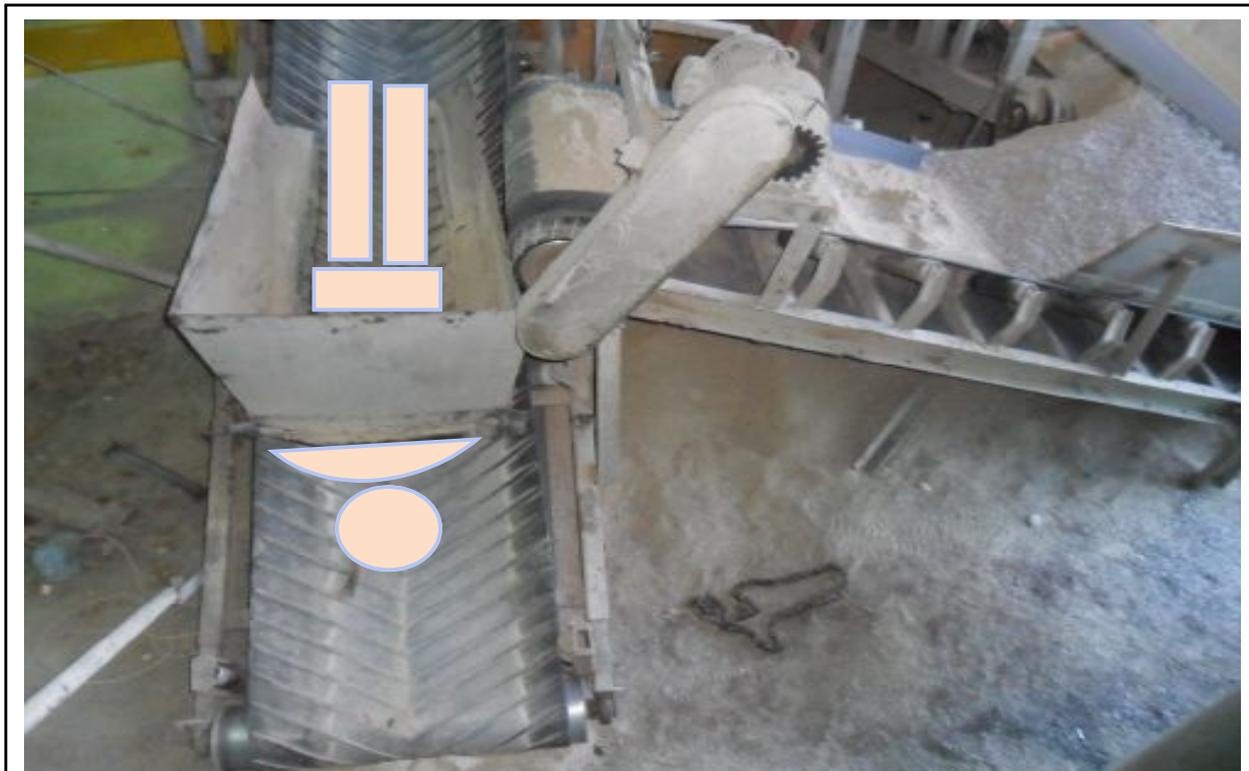
피재자가 끼인 지점
