건설 중대재해 사례와 대책

2011. 6

한국산업안전보건공단
KOREA OCCUPATIONAL SAFETY & HEALTH AGENCY

1. 암거벽체 및 슬래브 콘크리트 타설 중 거푸집동바리 붕괴
(2011.01.13)
2. 다목적 강당 기둥, 보 콘크리트 타설 중 거푸집동바리 붕괴
(2011.02.08)
3. 지붕층 슬래브 콘크리트 타설 중 시스템 동바리 붕괴
(2011.02.23)
4. PC 슬래브 조립 중 PC부재 지지용 System Support 붕괴
(2011.03.01)
5. 외벽 조적작업을 위해 비계 작업발판 자재 적재 중 비계 도괴
(2011.03.17)

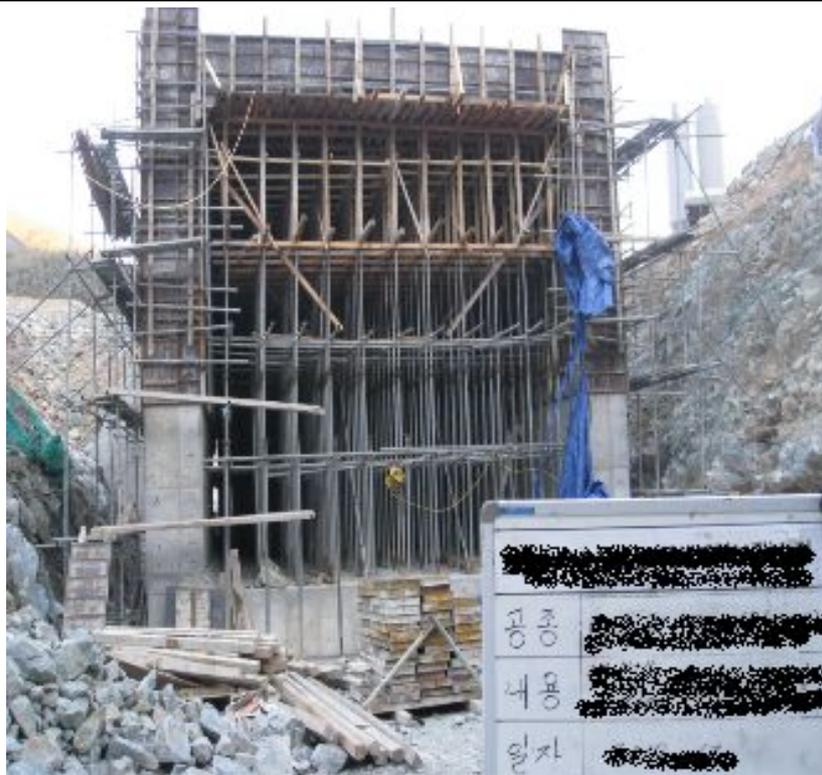
재해발생 전 거푸집동바리 조립 전경(시점측)

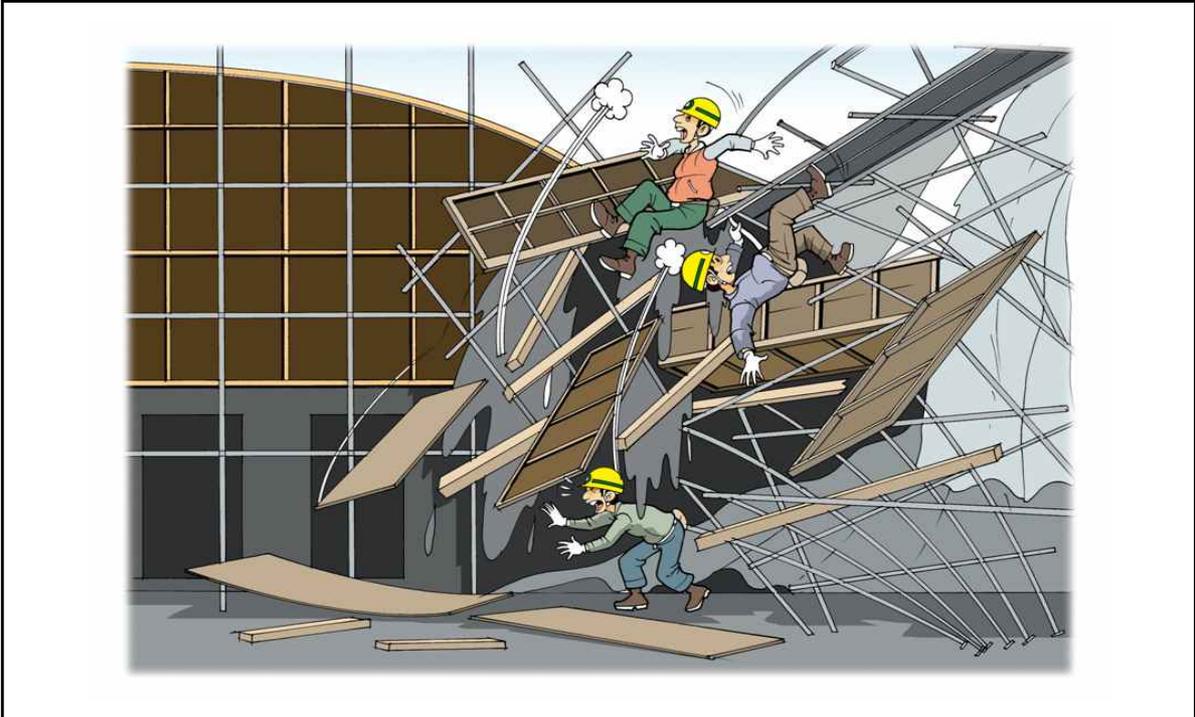
재해상황도

공사명	○○학교 교실 증축공사	발생일시	2011.02.08(목) 13:50분경
재해형태	붕괴(무너짐)	재해정도	사망 1명, 부상 2명
소재지	서울시 종로구 ○○동	공사규모	지상3층 교실증축 및 다목적강당공사
재해개요	다목적 강당 기둥 및 보 콘크리트 타설 중 조립상태가 불량(2단 구조)한 거푸집 동바리[높이 5.98m, Pipe Support(V4)+각재+Pipe Support(V4)]가 붕괴되면서 동바리 하부에서 작업 중이던 피해자 1명은 매몰 사망하고, 상부에서 작업 중이던 피해자 2명은 추락 부상당한 재해임.

안전대책	<ul style="list-style-type: none"> - 거푸집동바리 조립 시에는 구조검토 및 조립도를 작성하고 그 조립도에 의하여 조립하여야 하며, Pipe Support를 이어서 사용할 때에는 4개 이상의 볼트로 견고하게 체결하여야 함. ※ Pipe Support는 3본 이상 이어서 사용할 수 없음. - 콘크리트 타설 작업 시 거푸집동바리의 변형, 변위 등을 감시할 수 있는 감시자를 배치하고, 위험구역 내 근로자 출입금지, 이상발견 시 근로자 대피 등의 조치를 하여야 함.
------	--

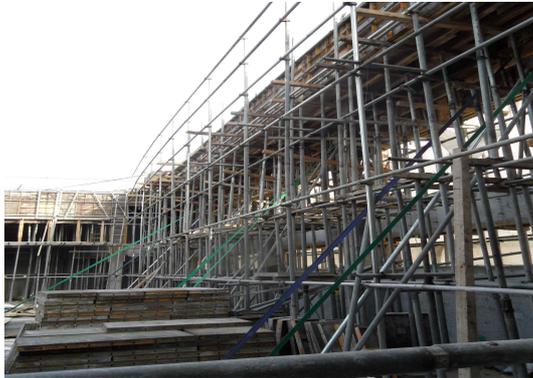
붕괴되지 않은 거푸집동바리 조립 전경

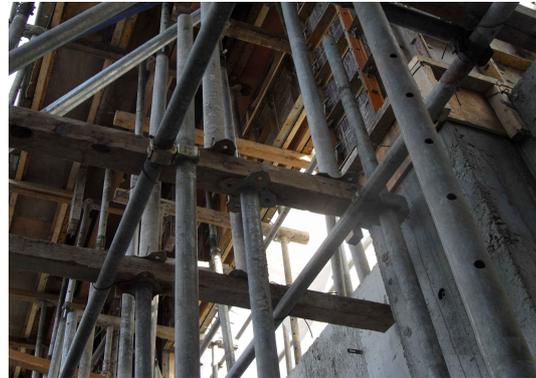
- 거푸집동바리 구조검토 및 조립도를 작성하지 않은 상태에서,
- Pipe Support를 수평하중 등에 취약한 구조로 이어서 조립하여 콘크리트 타설 작업을 진행하다,
- 콘크리트 및 작업충격 등의 하중을 견디지 못한 거푸집동바리가 붕괴된 것으로 추정되며,
 ※ 파이프 서포트 2본을 이어서 사용할 경우에는 4개 이상 볼트 등으로 견고하게 고정하는 등 사전 안전성을 확보하여야 함.
- 위험구역인 콘크리트 타설 구간 하부에서 Slab 바닥 거푸집 해체작업을 동시에 진행하다 사망사고 발생.

동바리 이음 상태

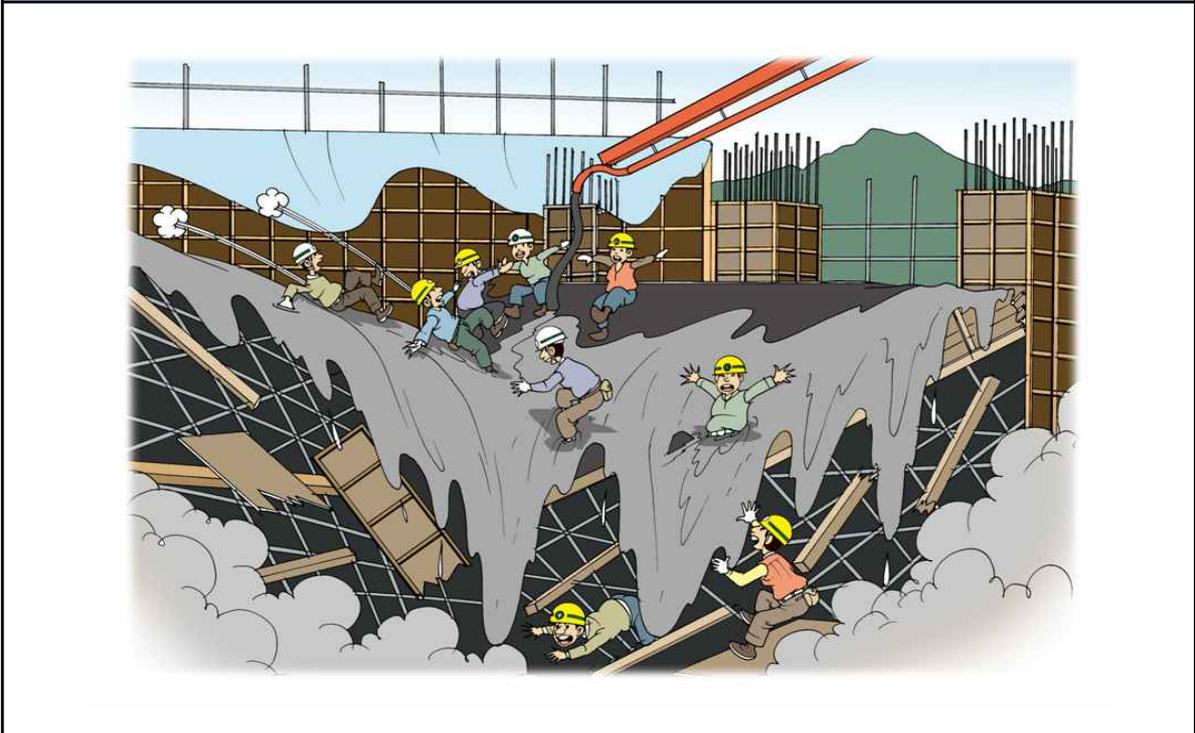
재해상황도

재해개요
 지붕층 슬래브(면적 40m x 38.2m, t = 35cm) 콘크리트 타설 중 조립상태가 불량한 시스템동바리(층고 8.0m)가 콘크리트 하중 및 작업하중 등을 견디지 못하고 붕괴되면서 1명은 매몰 사망하고, 8명이 부상당한 재해임.

안전대책	<ul style="list-style-type: none"> - 시스템동바리 조립 시에는 수직하중, 수평하중 등을 포함한 구조검토 (좌굴 안전성 검토 포함) 및 조립도 작성 후 그 조립도에 의하여 조립하여야 함. ※ 구조검토 부재 규격 준수, 조립간격 준수, U-head 중심에 멩에재 설치, 좌굴 안전성 확보를 위한 가새 설치 등 조립도 및 조립기준 준수 - 콘크리트 타설 시 설계도서에 따라 기둥 등의 콘크리트 타설 및 양생 후 슬래브 콘크리트 타설 등 타설 순서를 준수하여야 함.
-------------	---

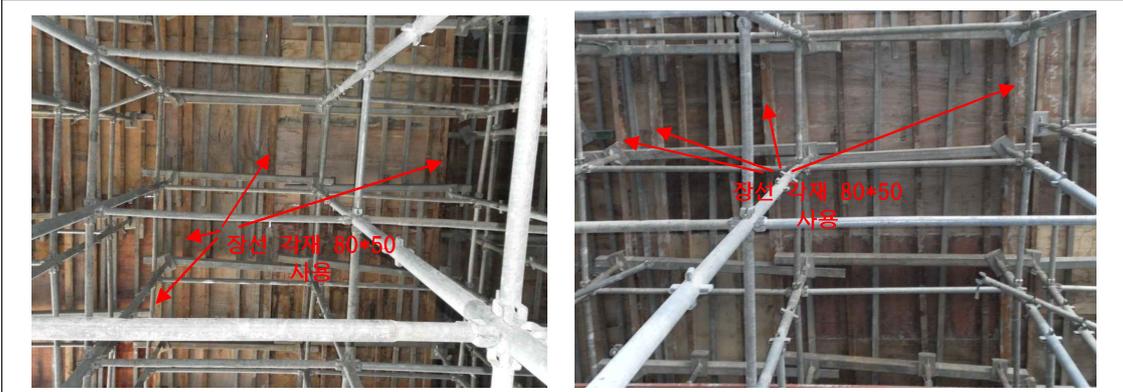
- 보 하부 장선을 각 Pipe로 검토하였으나 보 1개소 당 약 4개 각재(80x50) 사용 (각재에 대한 검토 미실시)

인접구간 보 하부 장선 설치 상태

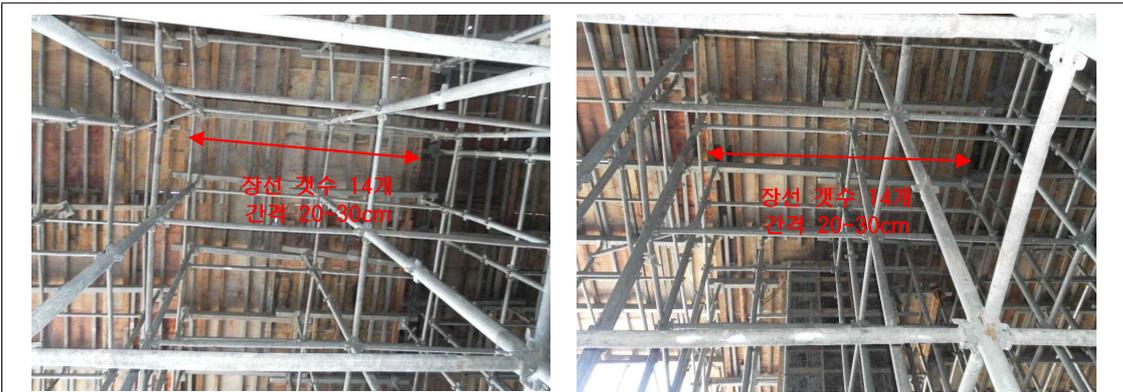
- 보 하부 장선 간격이 15cm로 검토되었으나 평균 23cm 간격으로 장선 설치

인접구간 보 하부 장선 설치 상태

※ 검토 결과 장선을 각재로 사용 시 휨 및 처짐에 취약한 것으로 나타남.

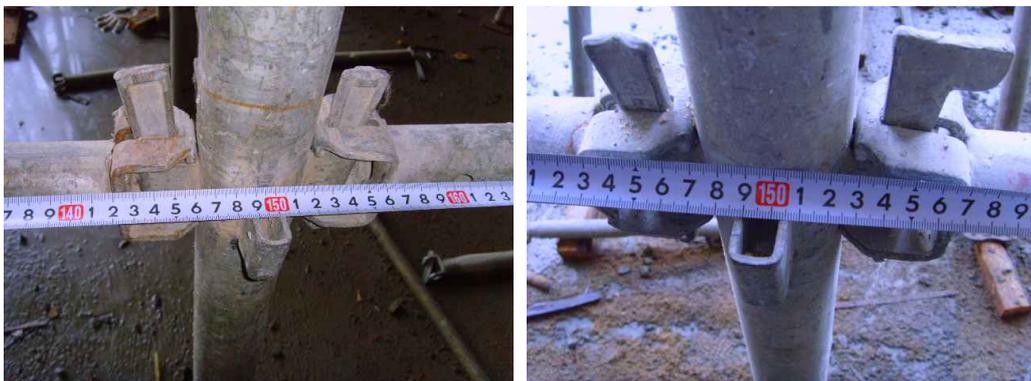
• 시스템동바리 수직재 간격을 120cm로 검토하였으나 150cm 간격으로 조립

시스템동바리 수직재 간격(보 단면 방향)

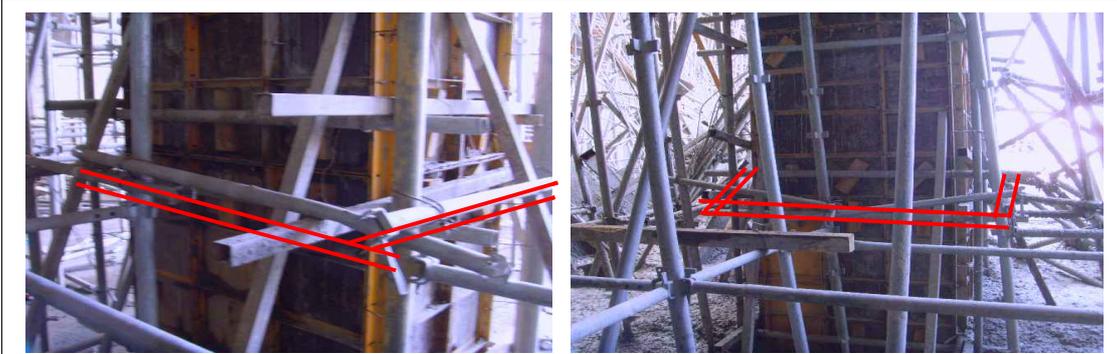
- 시스템동바리 수평재 일부 누락 추정(인접구간 수평재 일부 누락)

인접구간 기동측 시스템동바리 수평재 누락

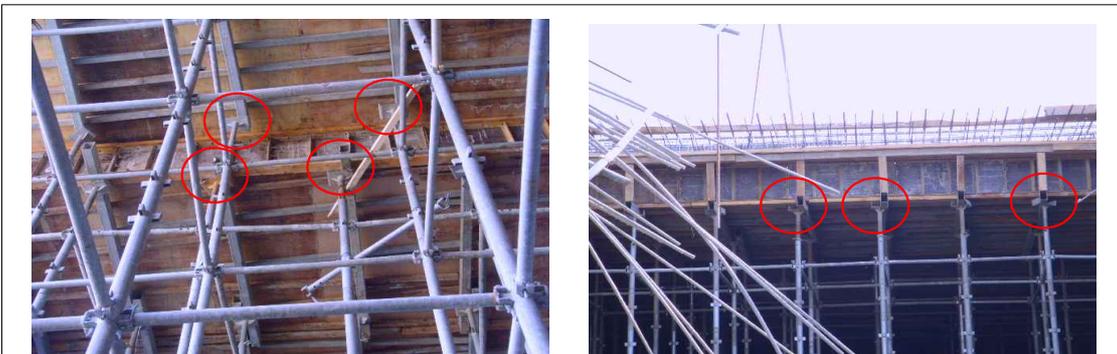
- U-head 편측에 멩에재를 설치하여 편심 발생(추정)

인접구간 U-head에 멩에재 설치 상태

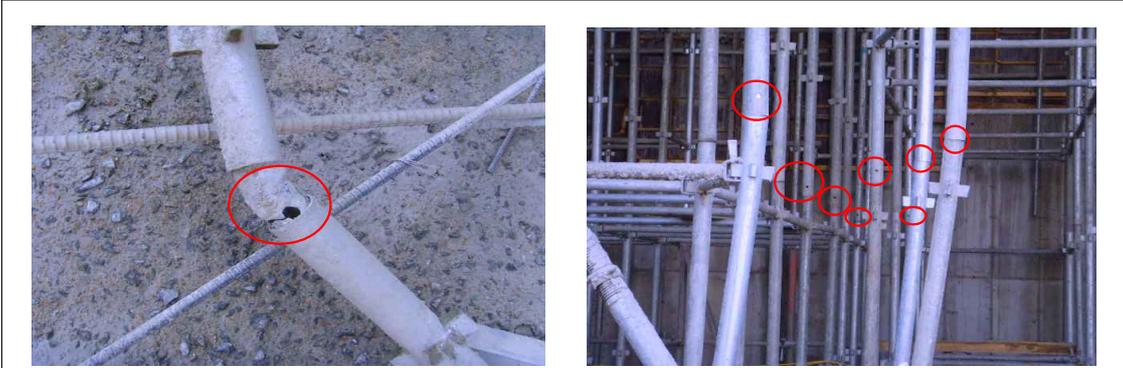
- 수직재 이음부 연결핀 미설치

수직재 이음부 연결 상태

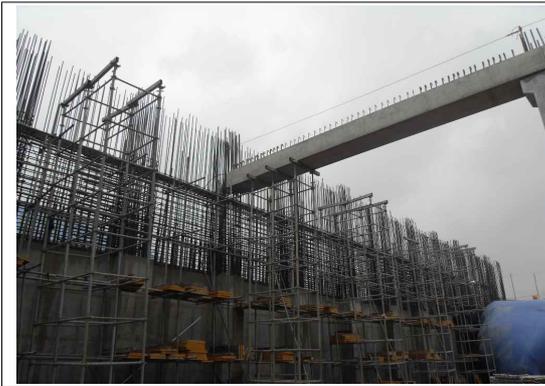
X12열 보 거치 상태

- 좌굴 안전성 확보를 위한 면내 가새재 미설치, 수평하중 지지용 버팀부재 설치 불량

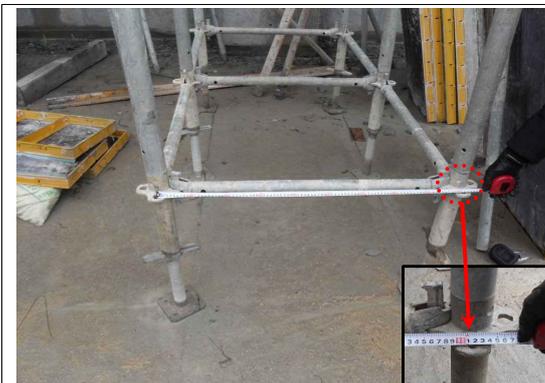
- 보 하부 조립간격(914mm)이 조립도의 간격(1,219mm) 보다 작아 좌굴에 취약한 구조

보(단면방향) 하부 수평재 길이(914mm)

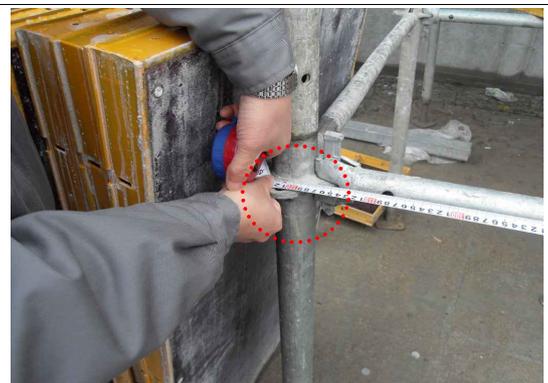
슬래브 하부 수평재 길이(1,219mm)

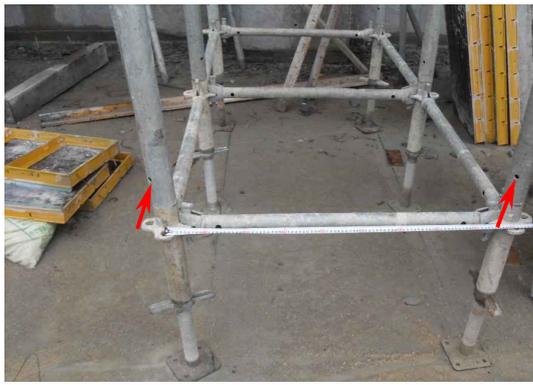
- 수직재 이음부 연결핀 미설치, U-head 중심부에 멍에재 미설치 등 조립상태 미흡

수직재 이음부 연결핀 미설치

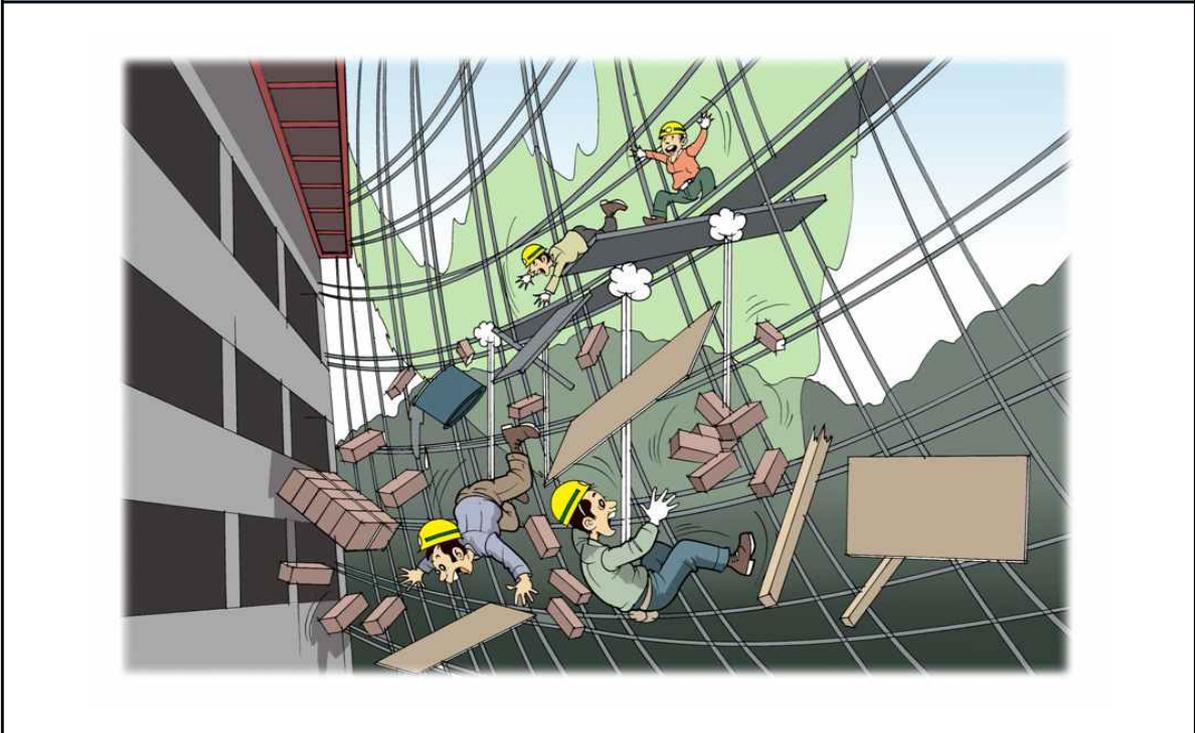
재해상황도

재해개요
 학교 본관동 지상 4층 전면 벽체 조적공사를 위해 비계(쌍줄) 작업발판 상에 자재를 적재하던 중 조립상태가 불량한 비계가 자재 적재(하중 4.62톤) 및 작업 하중 등을 견디지 못하고 도괴되면서 피해자 4명이 지상바닥으로 추락(H=10m) 2명이 사망하고 2명이 부상당한 재해임.

- 강관비계 조립 시에는 밀동잡이 설치, 벽이음 설치기준 준수, 기둥 및 띠장 등 비계부재 조립간격 준수 등 조립기준을 준수하여야 함.
 ※ 밀동잡이 설치, 교차가새 보강, 수직수평 5m 간격마다 벽이음 설치, 비계기둥은 띠장방향 1.5~1.8m, 장선방향 1.5m 이하, 띠장간격 1.5m 이하 조립, 비계기둥 간 적재하중 400kgf 초과금지 등 조립 및 적재하중 기준 준수
- 외벽 조적 등 추락위험이 높은 장소에서의 작업 시 안전대를 걸고 작업 또는 이동 등 추락위험 방지조치를 하여야 함.

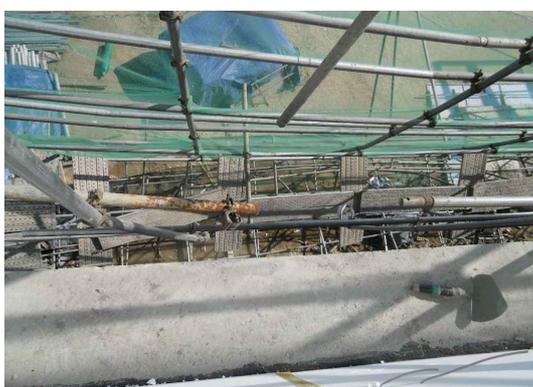
- 벽이음 설치기준 미준수
- 벽이음 설치기준(수평 및 수직간격 5m 마다)을 준수하지 않고,
- 철선 또는 각재로 벽이음을 설치하거나,
- 조적작업에 지장을 초래하는 벽이음을 사전 해체하는 등 벽이음 설치상태 불량

벽이음 다수 누락

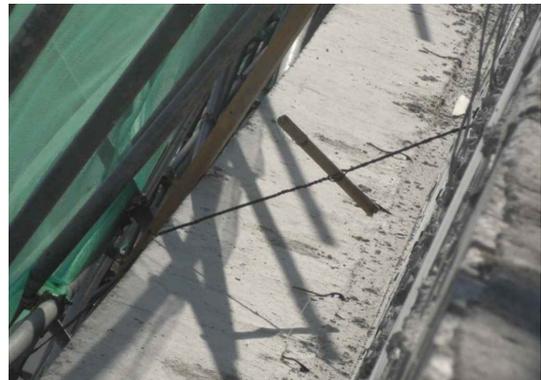
벽이음 철선 사용

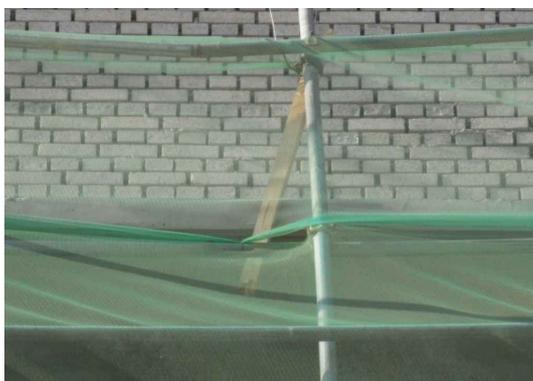
벽이음 각재 사용

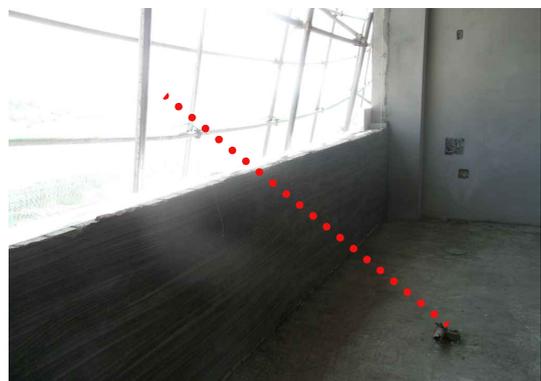
벽이음 해체(강관 Pipe)

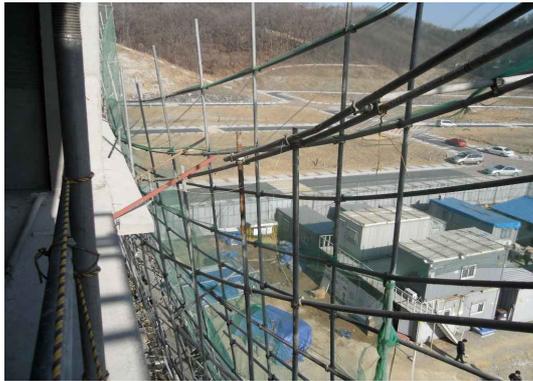
- 장선재 조립불량, 기둥간격 불량, 밀동잡이 미설치, 띠장 해체부위 보강 미흡 등 비계 조립상태 불량

장선재 다수 누락

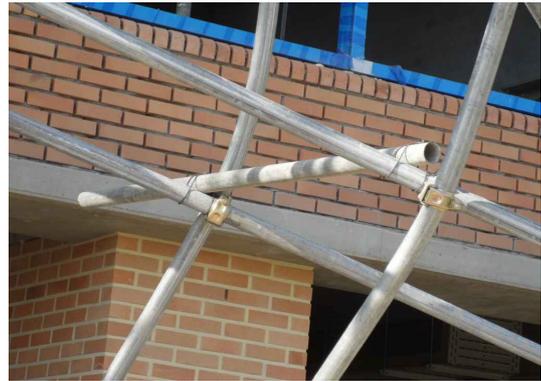
장선재 철선 체결

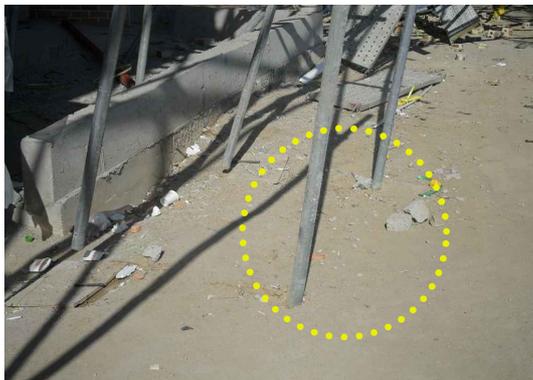
밀동잡이 미설치, 깔판 일부 누락

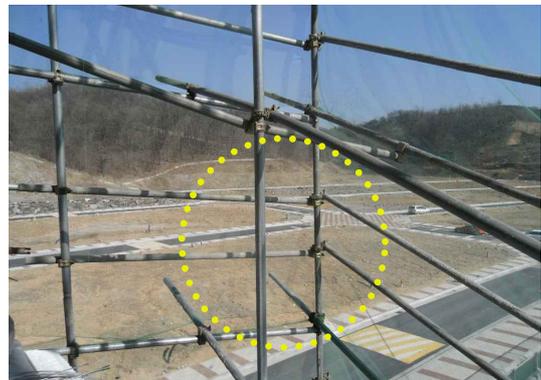
비계 우각부 폐합 불량

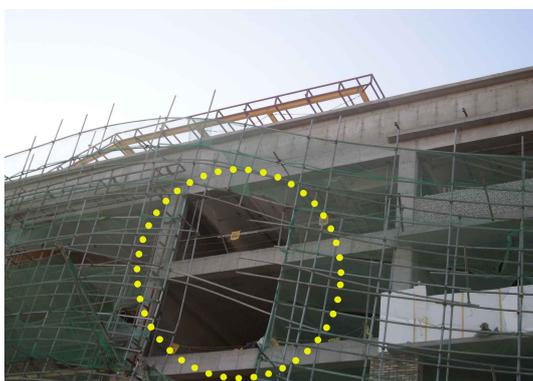
띠장 해체부위(자재반입구) 보강 미흡

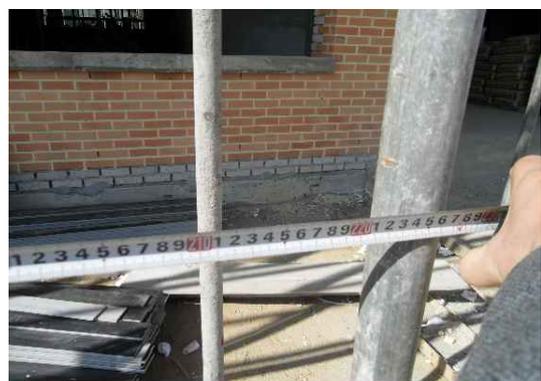
기둥간격 일부 과다(225cm)

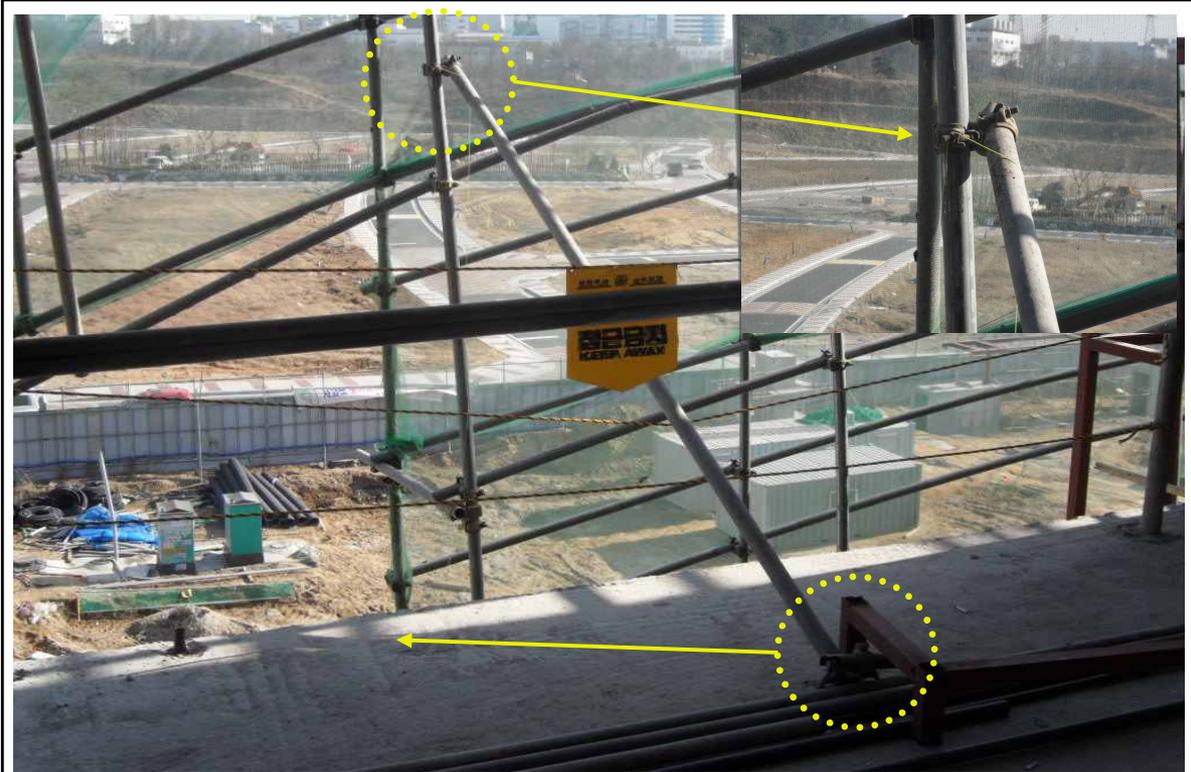
인접구간 강관 Pipe 벽이음 설치상태(사고구간 작업 전 해체)

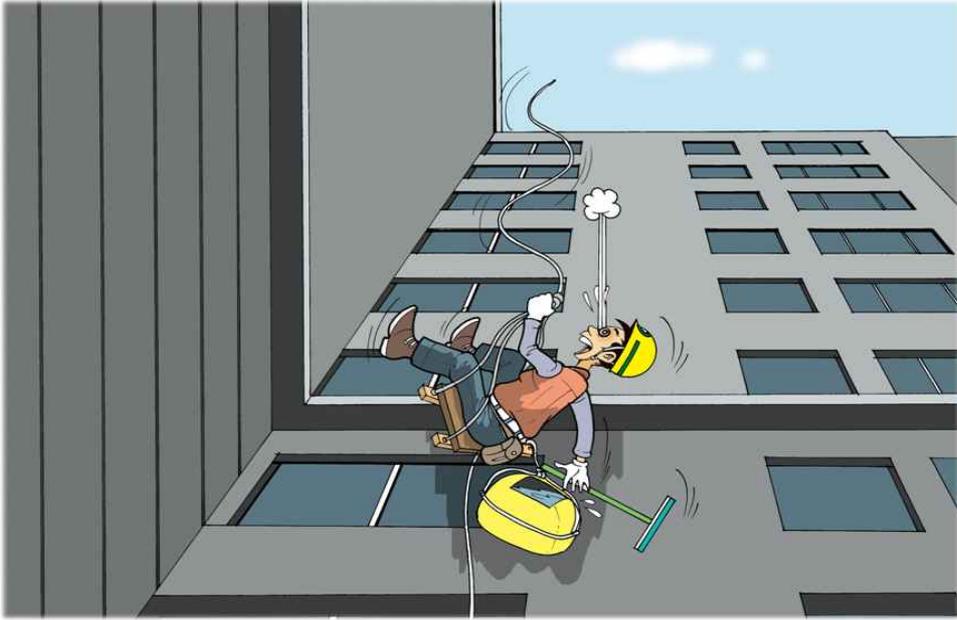
재해상황도

공사명	○○아파트 신축공사	발생일시	2011.01.04(화) 15:50분경
재해형태	추락(떨어짐)	재해정도	사망 1명
소재지	서울시 강동구 강일동	공사규모	지하 2층, 지상 7~20층 41개동
재해개요	피재자가 아파트 외부 창호 물청소작업을 위해 옥상 난간대를 넘어 달비계를 타고 작업하려던 중 달비계 로프가 풀리면서 지상 화단으로 추락(H≒39.7m), 병원으로 후송 후 응급조치 중 사망한 재해임.

안전대책	<ul style="list-style-type: none"> - 달비계 로프는 건축구조물 등에 풀리지 않도록 견고하게 설치 및 체결하여야 하고, 구명줄을 설치 할 때에는 작업자가 달비계 탑승 전 구명줄에 추락방지대(안전대)를 체결한 후 탑승할 수 있도록 설치 및 관리감독을 철저히 하여야 함.
------	---

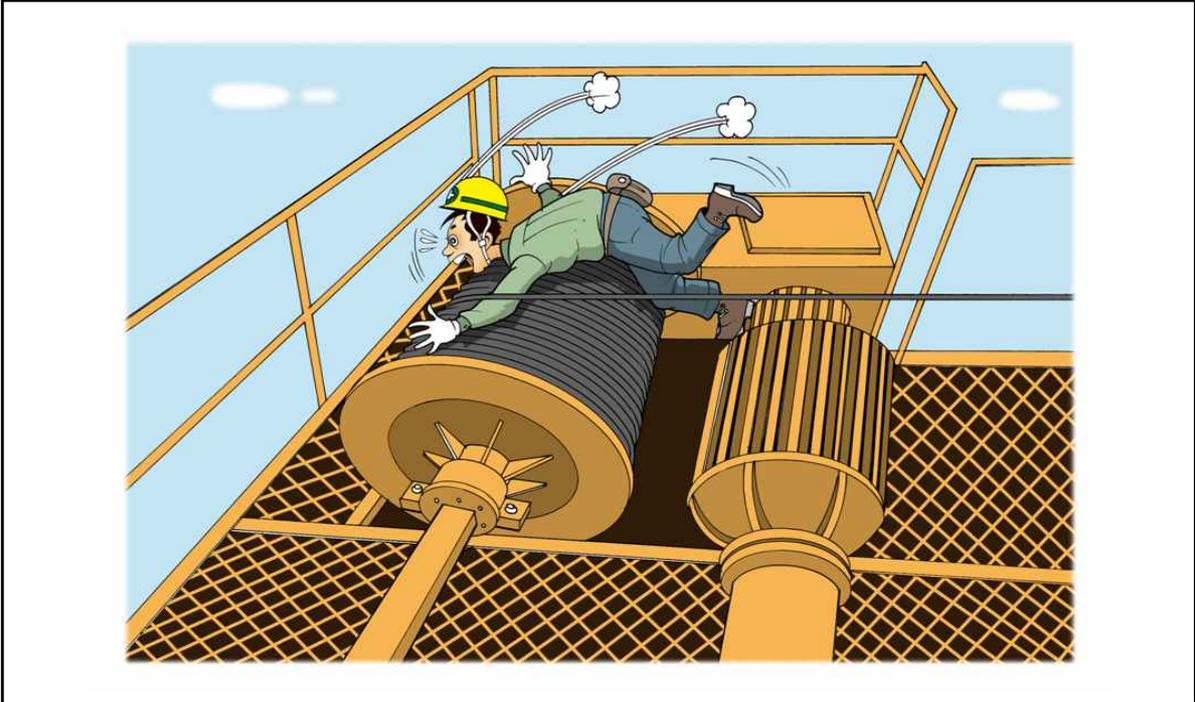
재해상황도

공사명	OO아파트신축공사	발생일시	2011.01.18.(화) 10:05분경
재해형태	협착(끼임)	재해정도	사망 1명
소재지	광주시 광산구 장덕동	공사규모	지상 14~23층 아파트 6개동
재해개요	피해자 등 5명이 타워크레인 3호기 권상드럼에 느슨하게 감아진 와이어로프를 풀어 정상적으로 감는 작업을 하던 중 와이어로프에 피해자 신체의 일부가 걸리(말리)면서 권상드럼과 바닥판 사이에 협착하여 사망한 재해임.

안전대책	<ul style="list-style-type: none"> - 타워크레인 설치·해체작업 시에는 작업계획서를 작성하고 그 내용을 작업 근로자에게 주지시켜야 하고, - 기계를 조작하는 사람의 자격이나 기능을 가진 사람인지 여부를 확인하고, 조작하는 사람에게 운행에 관한 사항 등을 주지시켜야 함. - 또한, 정비 등의 작업 시 근로자에게 위험이 있을 경우에는 기계의 운전을 정지하여야 하고, 부득이하게 작업을 할 경우에는 위험 부위에 덮개를 설치하는 등 필요한 조치를 하여야 함.
-------------	---

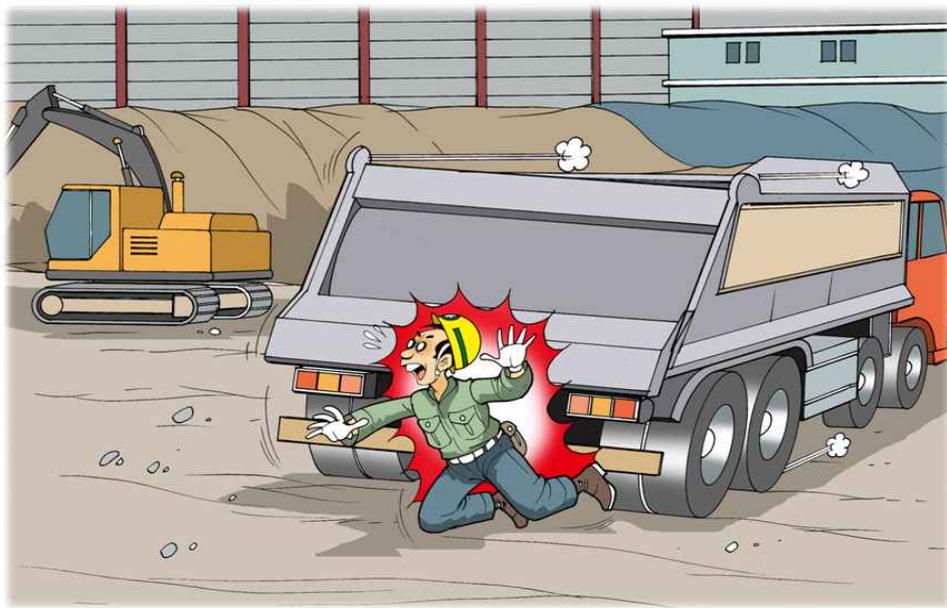
재 해 상 황 도

재해개요
 피해자가 터파기 및 토사 상차 운반 작업구간에서 자재 운반을 위해 대기하던 중 후진으로 진입하던 덤프트럭과 충돌하여 사망한 재해임.

안전대책
 - 차량계 하역운반기계(덤프 트럭)를 사용하는 작업 시 해당 작업구간에 대한 출입통제 조치를 하거나 작업지휘자 또는 유도자를 배치하여 차량계 하역운반기계를 유도하여야 함.

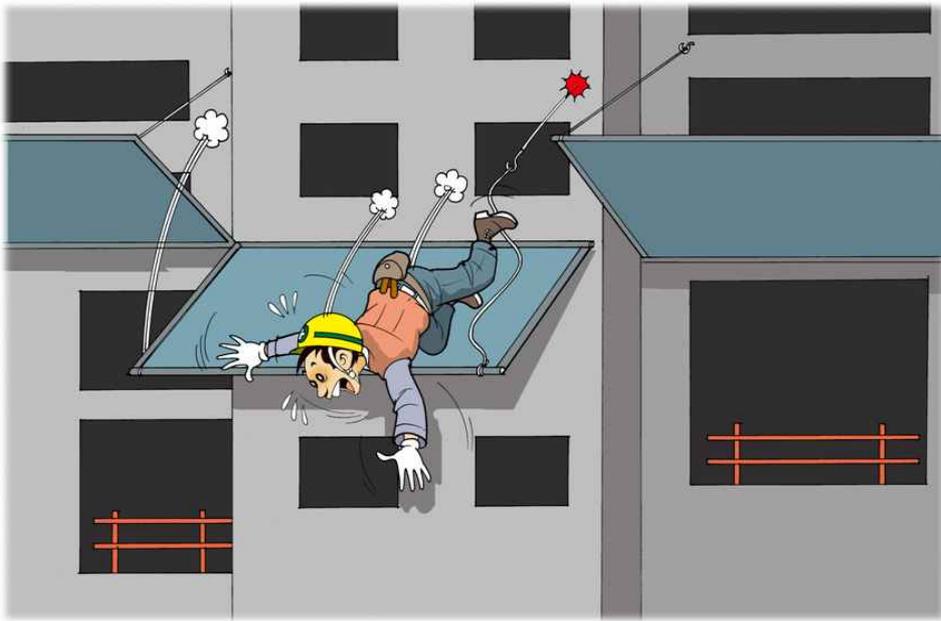
재 해 상 황 도

공 사 명	OO아파트 신축공사	발생일시	2011.02.16(수) 16:15분경
재해형태	추락(떨어짐)	재해정도	사망 1명
소 재 지	경기도 남양주시 OO택지지구	공사규모	지하 2층, 지상 16~25층 8개 동
재해개요	피재자가 아파트동 1단 낙하물방지망 내 이물질 청소작업을 위해 낙하물방지망 내부에서 이동하던 중 추락(H≒7.1m)하여 사망한 재해임.

안전대책	<ul style="list-style-type: none"> - 높이 2m 이상인 장소에서 안전대 착용 시 견고한 구조의 안전대 부착 설비를 설치하여야 하며, 안전대 부착설비인 지지로프 등을 설치할 경우에는 처짐 또는 풀림 방지 조치를 철저히 하여야 함.
------	--

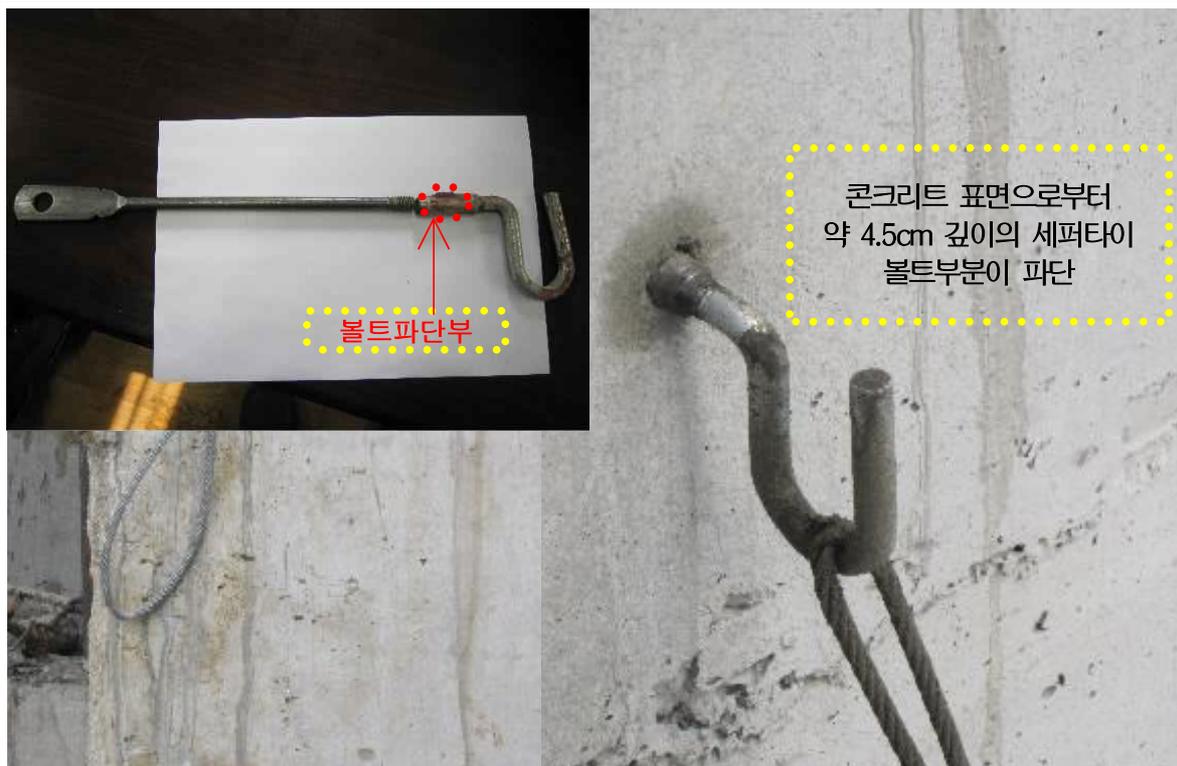
J형 앵커볼트(너트형) + 지지용 와이어로프 체결 상세 모습

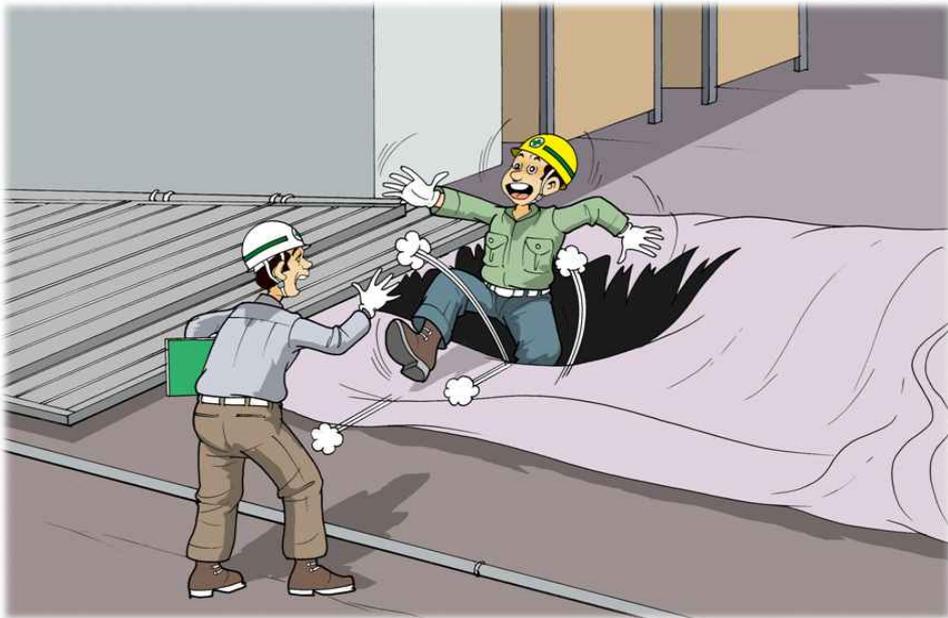
재해상황도

공사명	판교 OO 오피스텔 신축공사	발생일시	2011.02.28(화) 12:30분경
재해형태	추락(떨어짐)	재해정도	사망 1명
소재지	경기도 성남시 분당구	공사규모	지하 4층, 지상 8층 1개 동
재해개요	피재자가 타일 팀장과 함께 복도 끝 Dry Area 개구부 인근에서 대화 중 뒷걸음질 하면서 Dry Area 개구부에서 실족하여 지하 4층 기계실 바닥으로 추락(H≒20m)하여 사망한 재해임.

안전대책	<ul style="list-style-type: none"> - Dry Area 개구부 인근에서 작업 시 근로자의 추락을 방지하기 위하여 충분한 강도를 가진 구조의 덮개를 고정하여 설치하거나 개구부 단부에 추락방지용 안전난간대를 견고히 설치하여야 함.
------	--

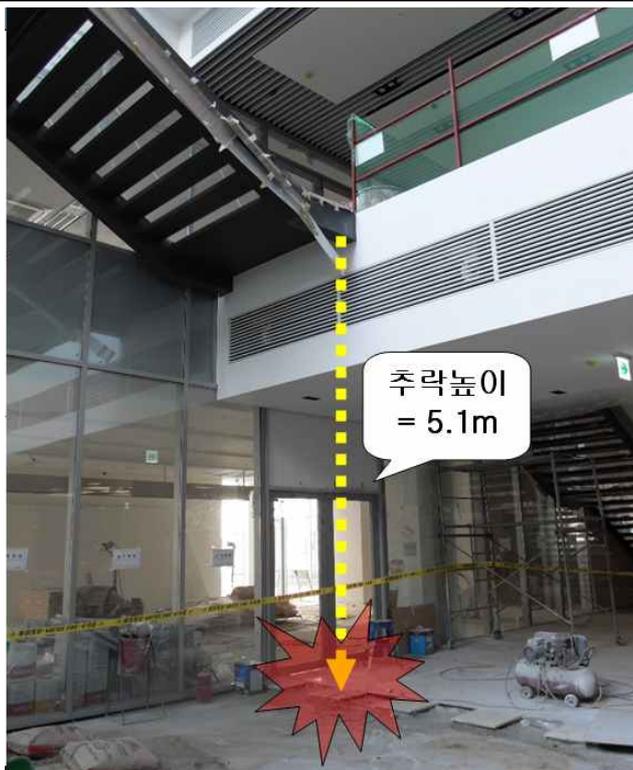
피재자 추락경로

스터드 볼트(Stud Bolt) 설치작업 중 데크플레이트가 이탈되며 추락

재해개요
 피해자가 지하3층 바닥 철골보 플랜지(Flange)에 스터드 볼트(Stud Bolt) 설치 작업 중 데크플레이트(Deck-Plate)를 밟는 순간 데크플레이트 단부가 플랜지로부터 이탈되며 데크플레이트(2장)와 함께 지하 4층 바닥으로 추락(H≒6m)하여 병원으로 후송 치료 중 사망한 재해임.

- 데크플레이트 및 스터드볼트(Stud Bolt) 설치작업 시 데크플레이트 임시설치 등으로 이탈 및 추락위험이 있으므로 하부에 안전방망을 설치하거나, 안전대 부착설비 설치 후 작업자가 안전대 부착설비에 안전대를 걸어 작업토록 하여야 하며,
- 데크플레이트 설치작업 시 끝단부의 철골보 플랜지 상부 걸침길이가 특기시방서 기준에 따라 40~50mm이상 확보토록 관리를 철저히 하여야 함.

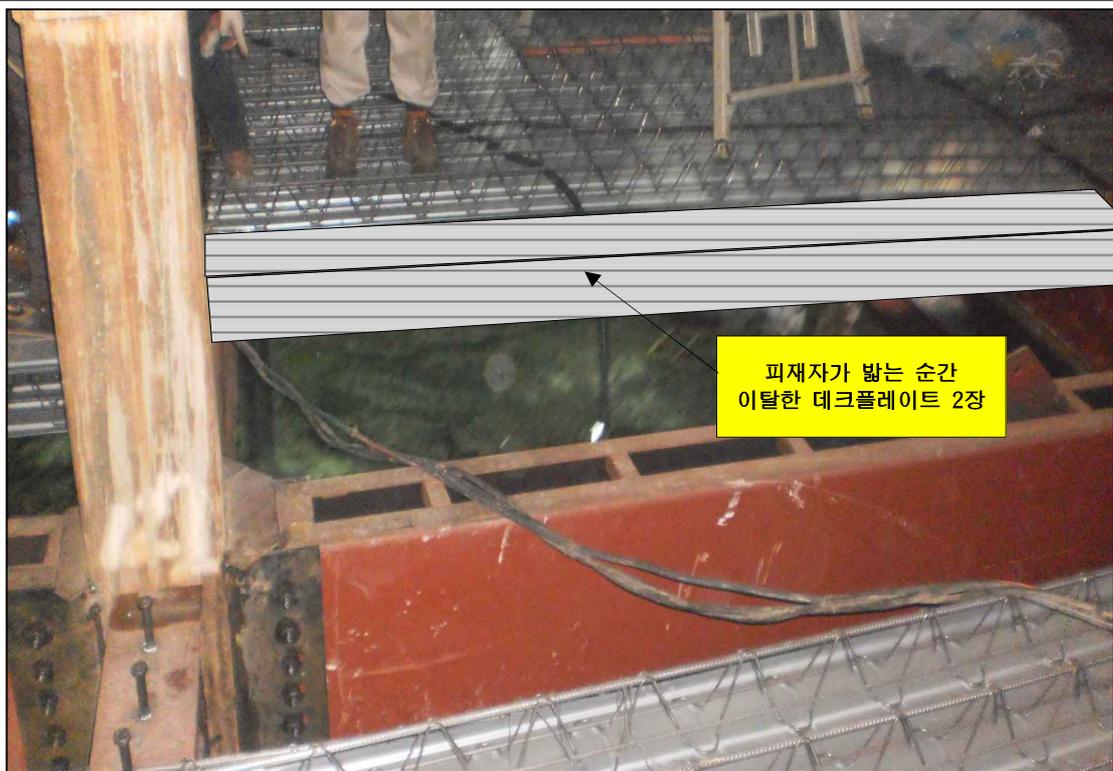
재해발생 지점(데크플레이트 이탈 지점)

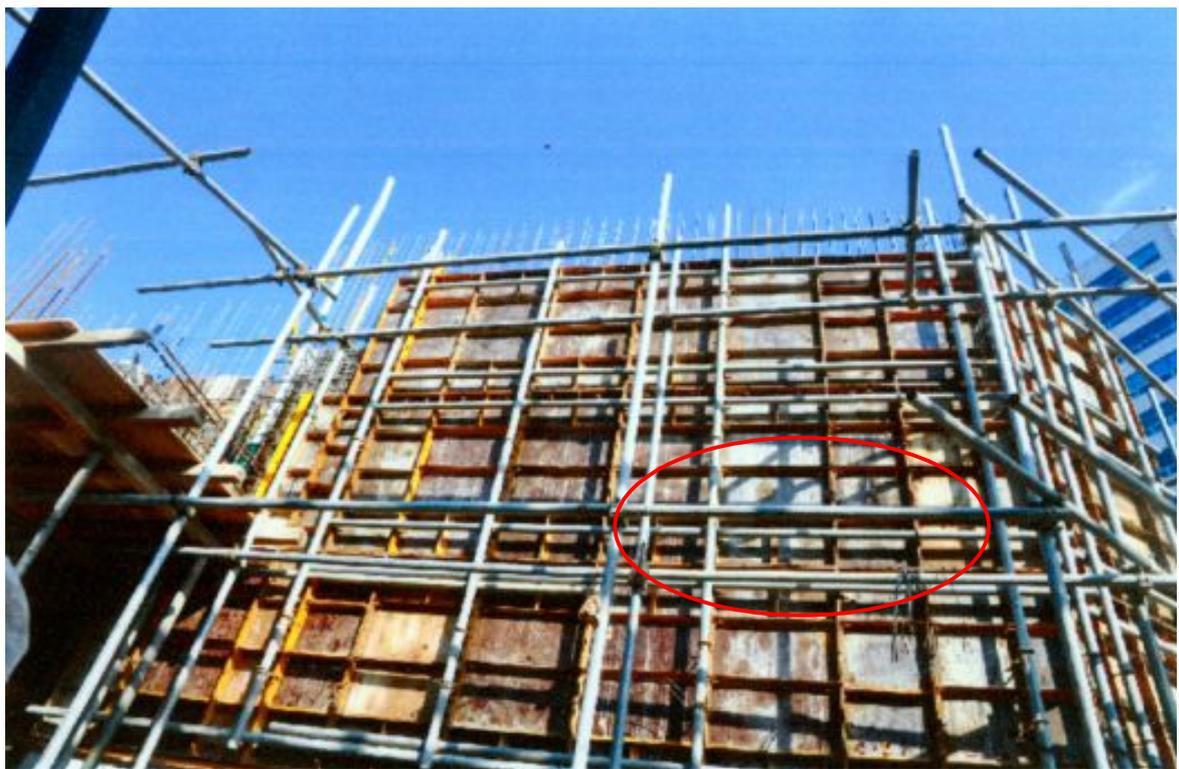
추락지점

재해개요
 피해자(형틀공)가 계단실 외부 벽체 쌍줄비계에서 거푸집 조립작업을 위해 이동 중 몸의 중심을 잃고 실족하여 1층 바닥으로 추락(H≒4.2m), 병원으로 후송치료 중 사망한 재해임.

- 높이 2m 이상의 외부비계 위에서 작업 등 추락에 의하여 근로자에게 위험을 미칠 우려가 있는 장소에는 견고한 구조의 작업발판을 고정·설치하고, 작업발판 단부에는 안전난간을 설치하는 등 추락방호조치를 하여야 함.
- 또한, 근로자에게 안전대를 지급·착용하도록 하여야 하며, 안전모 착용시 안전모가 이탈하지 않도록 턱끈 체결을 철저히 하여야 함.

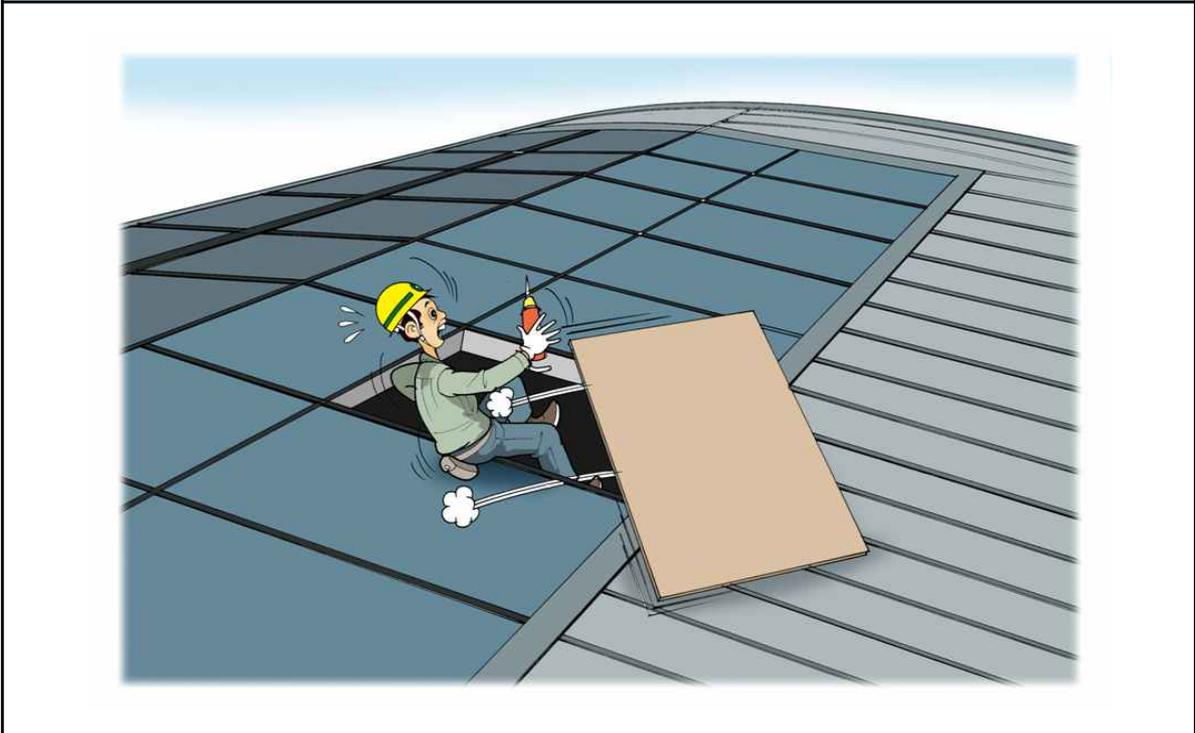
재 해 상 황 도

재해개요
 피해자가 지붕 천창유리가 끼워지지 않은 개구부(0.9m×1.5m) 주변에서 코킹작업 중 고정하지 않은 개구부 덮개(합판,1.2m×2.4m×12mm)가 한 쪽으로 밀리면서 1층 바닥으로 추락(H≒16m)하여 사망한 재해임.

- 지붕 천창에 유리가 끼워지지 않은 바닥개구부의 추락방호를 위해 합판 덮개를 설치할 경우에는 개구부 크기에 적합하도록 덮개를 보강을 하여야 하고, 덮개가 뒤집히거나 떨어지지 않도록 하부에 각재를 부착하거나 고정을 하여야 하며,
- 개구부 방호장치를 임시로 해체하고 개구부 주변에서 작업 시 근로자가 안전대를 착용할 수 있도록 안전대 부착설비를 설치하여야 함.

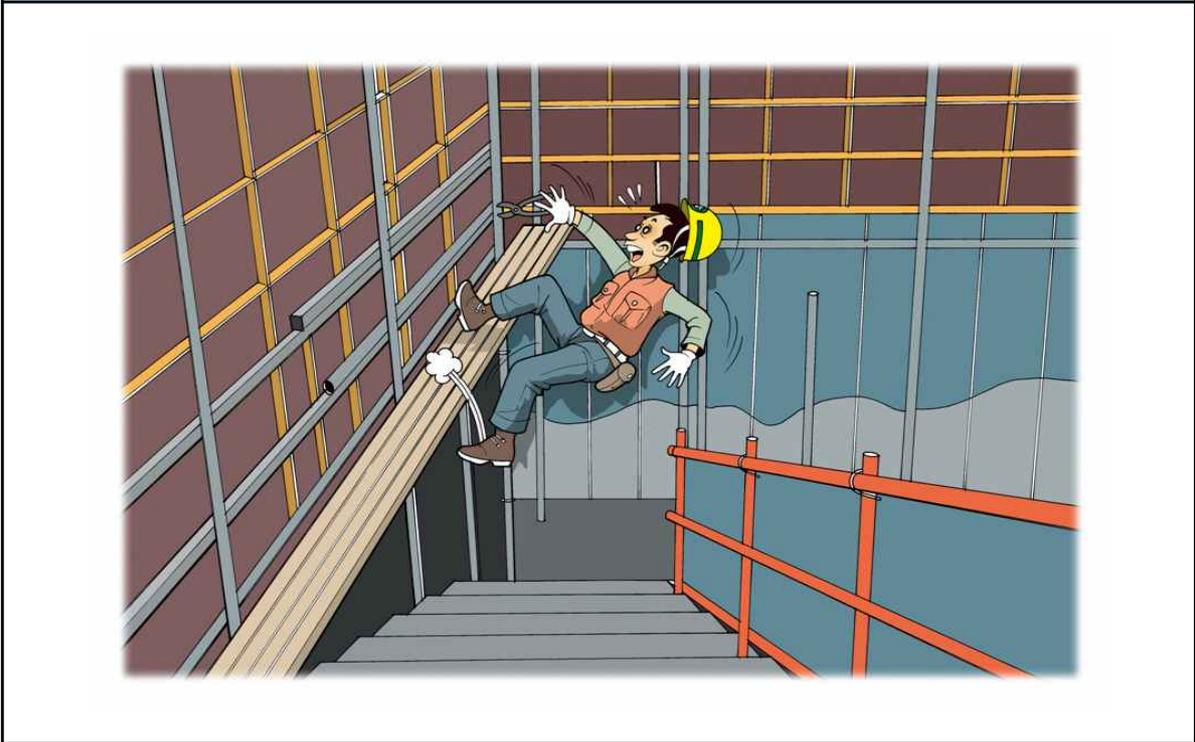
재해상황도

재해개요
 피해자(형틀공)가 비상계단 지하1층 계단실 내부에서 각파이프로 조립된 작업발판을 이용 계단실 벽체 거푸집 결속선($\phi=4.2\text{mm}$)과 수평재(단관파이프, L=4m) 결속작업을 하던 중 몸의 중심을 잃고 실족하여 지하 2층 바닥(H=4.5m)으로 추락, 병원으로 후송 치료 중 사망한 재해임.

안전대책
 - 추락의 위험이 있는 계단실 벽체 형틀 조립작업 등을 위한 작업발판 설치 시에는 40cm 이상의 작업발판 폭을 확보하고, 발판단부에는 안전난간대를 설치하거나, 부득이한 경우 안전대 부착설비 설치 후 안전대를 걸고 작업하여야 함.

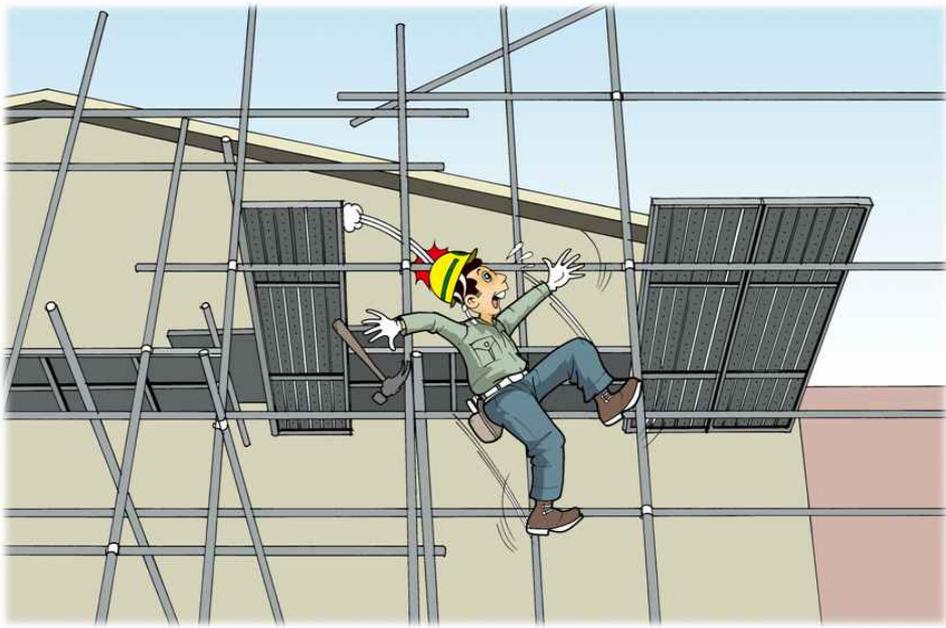
재해상황도

재해개요
 피해자(석공)가 건축물 후면부(지상 3층 높이)의 외부 쌍줄비계에 설치된 작업발판에서 이동 중 실족하여 작업발판 외측 단부에서 지면으로 추락(H≒9m)하여 병원으로 후송 치료 중 사망한 재해임.

- 높이 2m이상인 작업발판의 끝이나 개구부로서 추락에 의하여 근로자에게 위험을 미칠 우려가 있는 장소에는 안전난간 등으로 방호조치를 하거나,
- 안전난간 등의 설치가 심히 곤란하거나 작업의 필요상 임시로 안전난간을 해체하여야 하는 때에는 안전방망을 치거나 근로자에게 안전대를 착용하도록 하는 등 추락방지조치를 철저히 하여야 함.

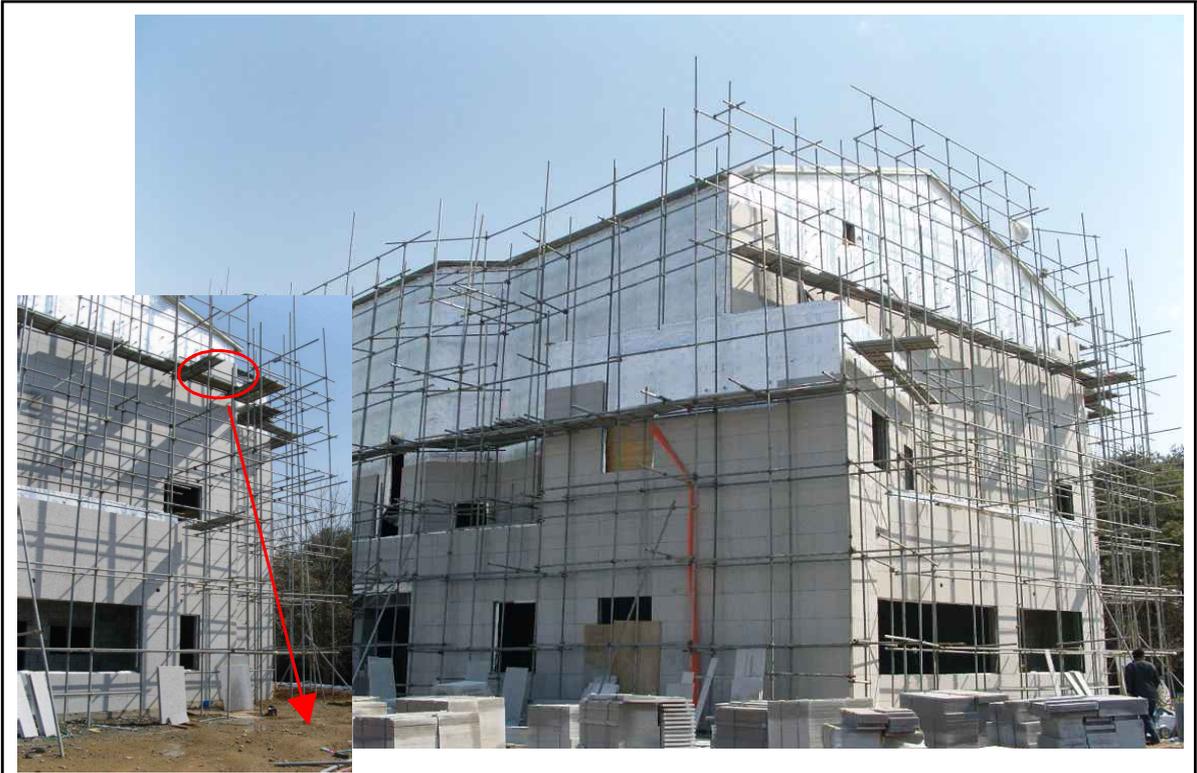
재해발생 현장전경 및 추락경로

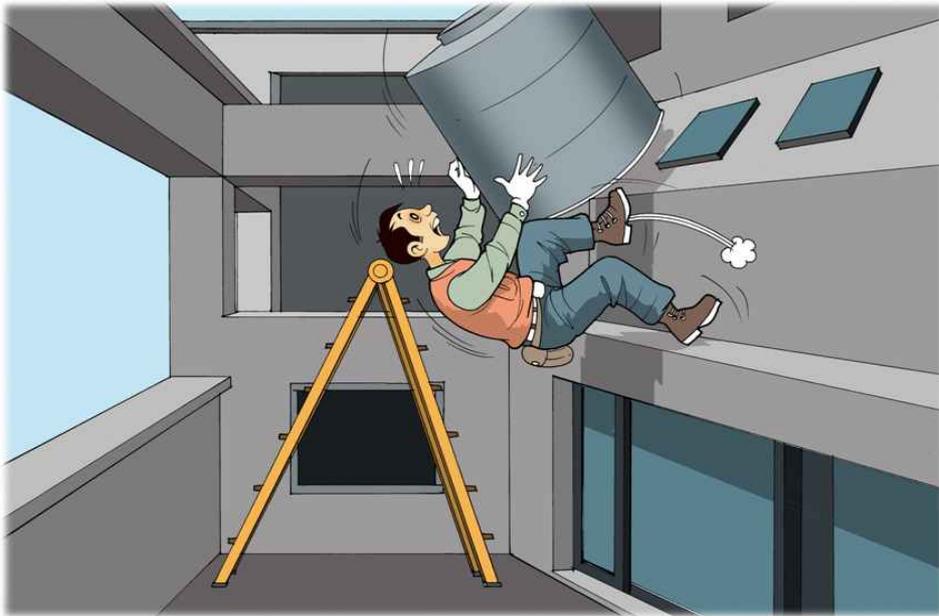
재 해 상 황 도

재해개요
 피해자가 지상3층 지붕 슬래브 상단에 서서 물탱크(중량 W=60kg) 운반 작업 중 몸의 중심을 잃고 콘크리트 바닥으로 추락(H=1.4m)하여 사망한 재해임.

- 높이 2m이하의 작업구간에서도 근로자가 추락, 전도 등의 재해위험이 있을 때에는 안전난간 및 작업발판 설치 등의 추락방지조치를 하여야 함.
- ※ 근로자가 안전모 착용 시에는 턱끈 체결을 철저히 하여 안전모가 벗겨지지 않도록 하여야 함.

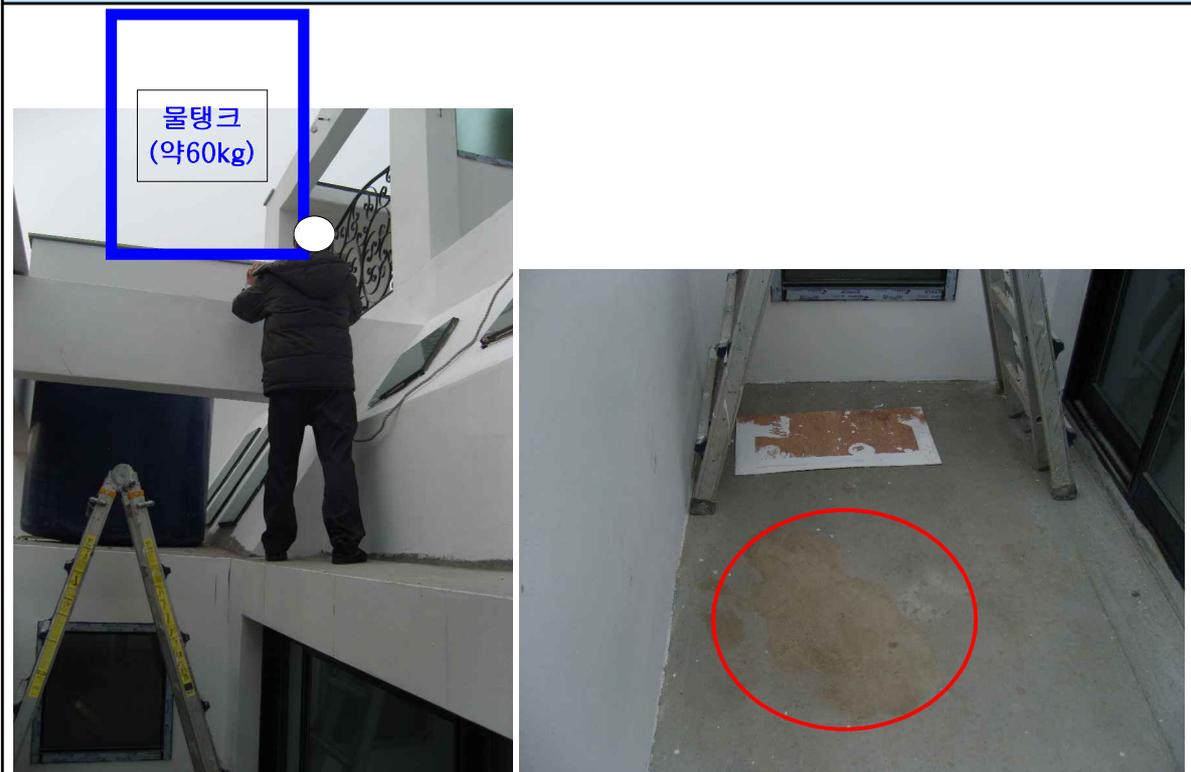
재해상황 재연(좌측 사진) 및 추락 지점(우측사진)
