건설 중대재해 사례와 대책

2011. 6

한국산업안전보건공단
KOREA OCCUPATIONAL SAFETY & HEALTH AGENCY

1. 암거벽체 및 슬래브 콘크리트 타설 중 거푸집동바리 붕괴
(2011.01.13)
2. 다목적 강당 기둥, 보 콘크리트 타설 중 거푸집동바리 붕괴
(2011.02.08)
3. 지붕층 슬래브 콘크리트 타설 중 시스템 동바리 붕괴
(2011.02.23)
4. PC 슬래브 조립 중 PC부재 지지용 System Support 붕괴
(2011.03.01)
5. 외벽 조적작업을 위해 비계 작업발판 자재 적재 중 비계 도괴
(2011.03.17)

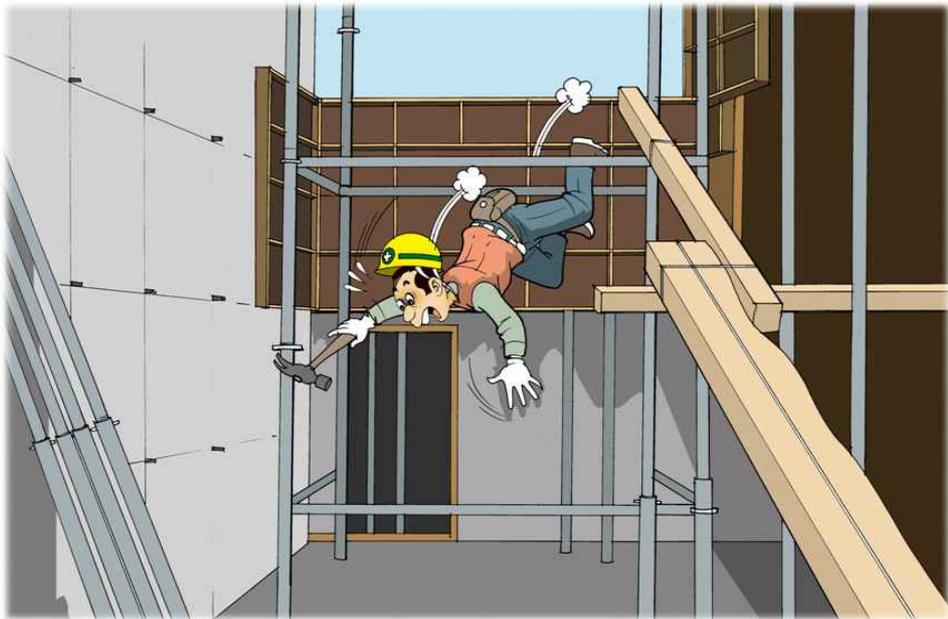
재 해 상 황 도

재해개요
 피해자가 성당동 지상 3층 물탱크실 내부 보 거푸집 측판에 철선 고정용 구멍을 뚫기 위해 한손에 핸드 드릴을 들고 지붕 슬래브에서 물탱크실 내부 시스템동바리 수평재 상부로 이동 중 실족하여 콘크리트 바닥으로 추락(H=2.3m), 사망한 재해임.

- 높이 2m이상인 장소에서 작업을 함에 있어서 추락에 의하여 근로자에게 위험을 미칠 우려가 있는 때에는 비계를 조립하는 등의 방법에 의하여 작업발판을 설치하여야 하며, 작업발판 설치가 곤란한 때에는 안전방망을 치거나 근로자에게 안전대를 착용하도록 하는 등의 추락방지조치 실시하여야 함.
- ※ 근로자가 안전모 착용 시에는 턱끈 체결을 철저히 하여 안전모가 벗겨지지 않도록 하여야 함.

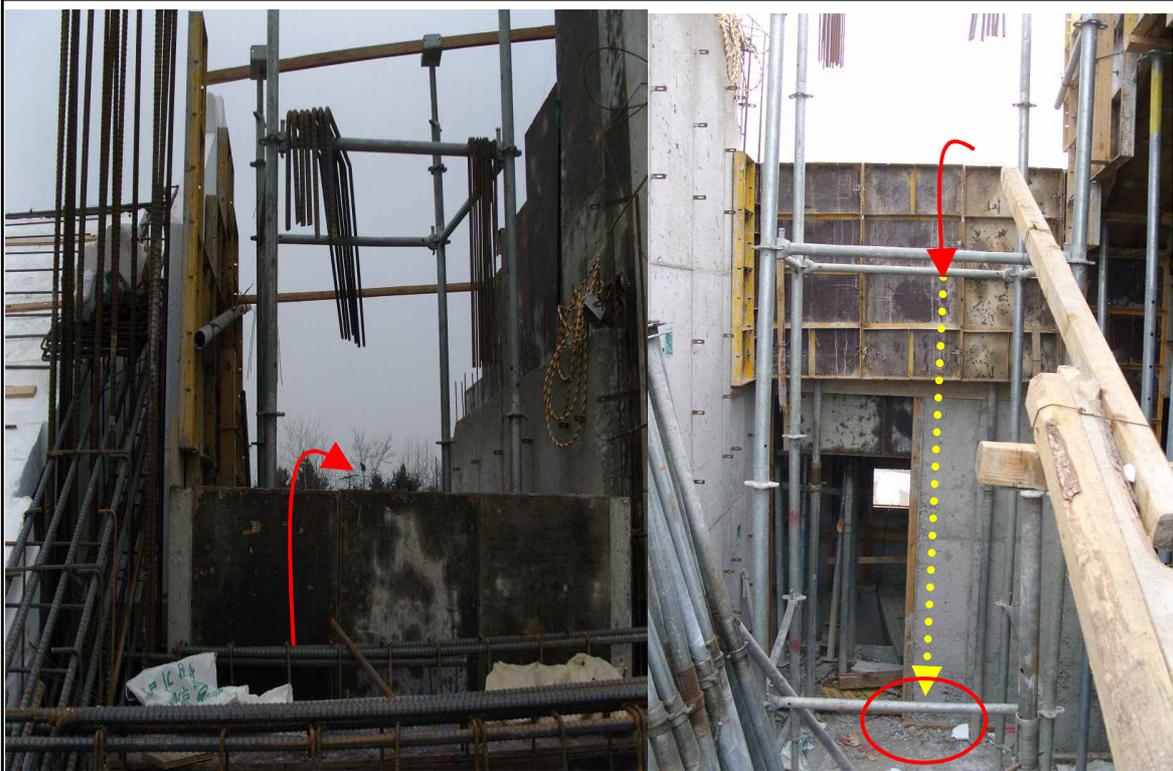
피재자 이동경로 [지붕슬래브(좌측사진)→시스템동바리(우측사진)] 및 추락경로

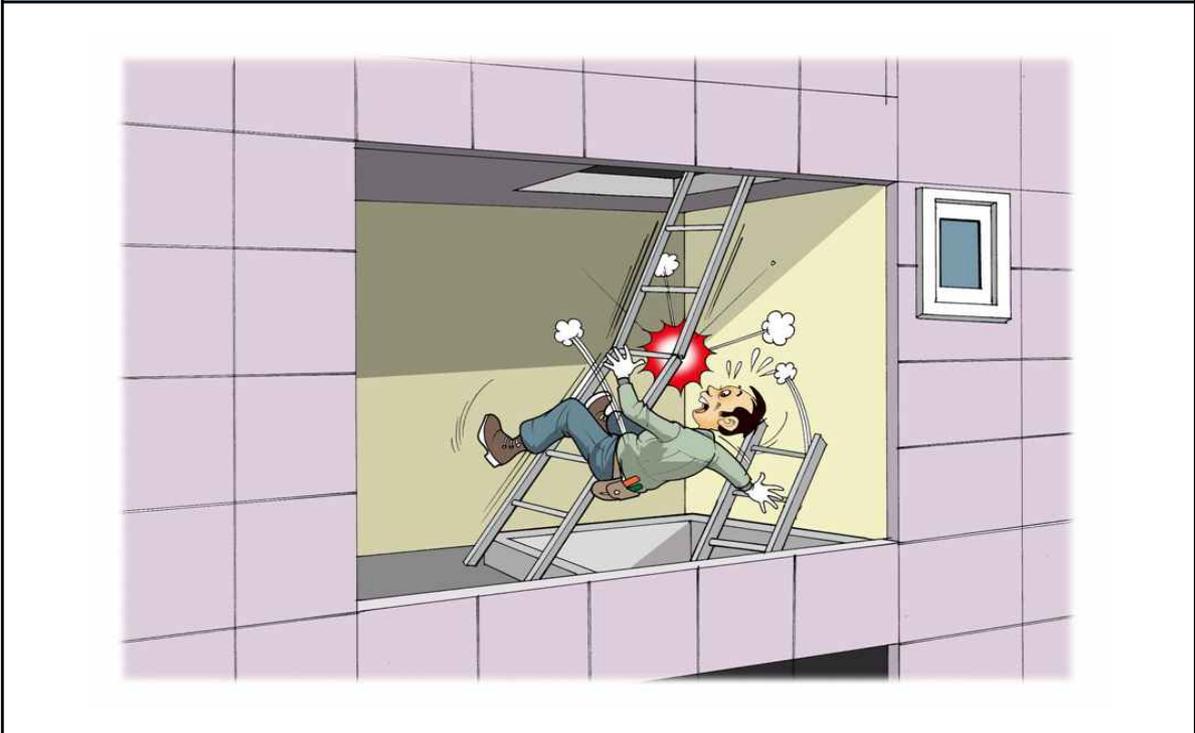
재 해 상 황 도

공 사 명	OO근생·다가구 신축현장	발생일시	2011.03.08(화) 15:00경
재해형태	추락(떨어짐)	재해정도	사망 1명
소 재 지	서울시 강북구 미아동	공사규모	지하 1층, 지상 5층 빌라 1개동
재해개요	피재자가 건물 청소작업을 위해 건물 후면 외부공간의 사다리를 오르던 중 사다리가 파손되면서 콘크리트 바닥으로 추락(H≒7.5m)하여 사망한 재해임.

안전대책	<ul style="list-style-type: none"> - 사다리식 통로를 설치하는 때에는 이음부 용접 철저, 사다리 고정설치 등 견고한 구조로 안정성을 확보하여야 하며, - 근로자가 추락할 위험이 있는 건물 후면 외부공간 단부에는 안전난간 설치 등 추락방지조치를 철저히 하여야 함. <p style="text-align: center;">※ 추락의 위험이 있는 장소에서는 안전모 등 개인보호구 착용 철저</p>
------	--

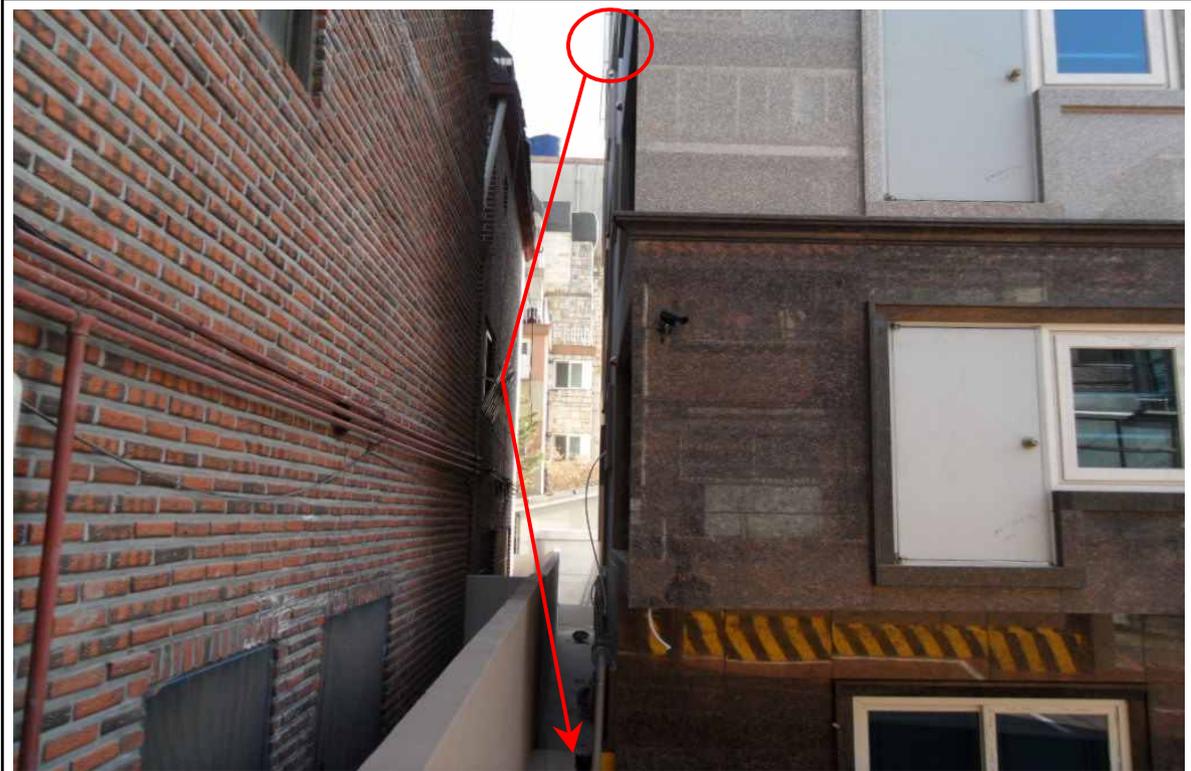
추락경로(H≒7.5m)

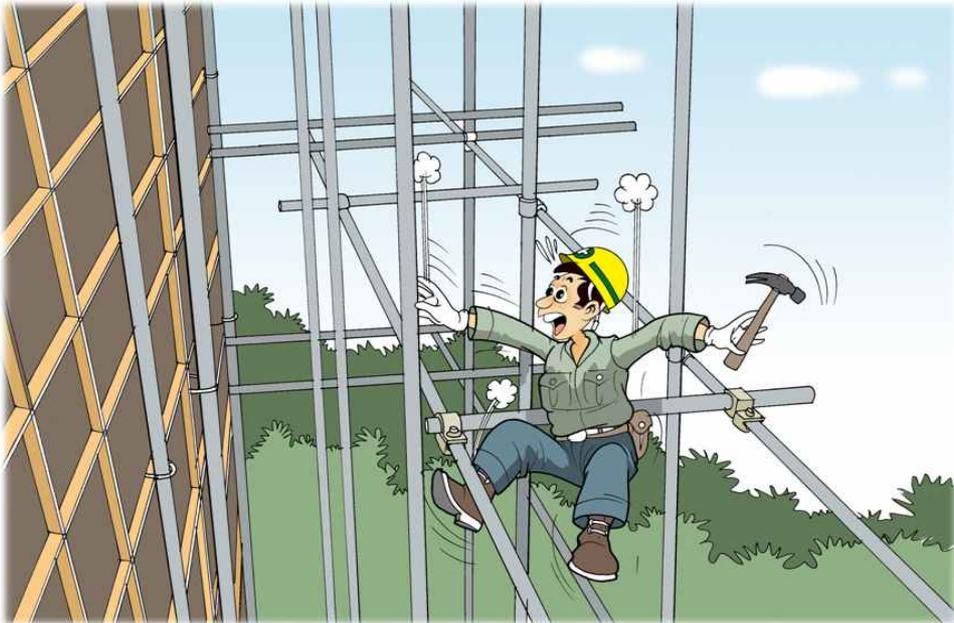
재 해 상 황 도

재해개요
 피해자(형틀목공)가 외부 쌍줄비계 상부에서 측벽 외부 거푸집 조립 작업 중 다음 작업을 하기위해 이동을 하다가 외부강관비계를 잡고 있던 손이 미끄러지면서 몸의 균형을 잃고 지면으로 추락(H≒8.5m) 하여 병원으로 후송 치료 중 사망한 재해임.

- 추락위험이 높은 외부쌍줄비계 상부에서 작업을 하는 때에는 안전하게 작업할 수 있도록 작업발판을 밀실하게 설치하고, 작업발판 단부에는 안전난간을 설치하여야 하며, 벽체와 비계사이에는 추락방지망을 밀실하게 설치하여야 함.

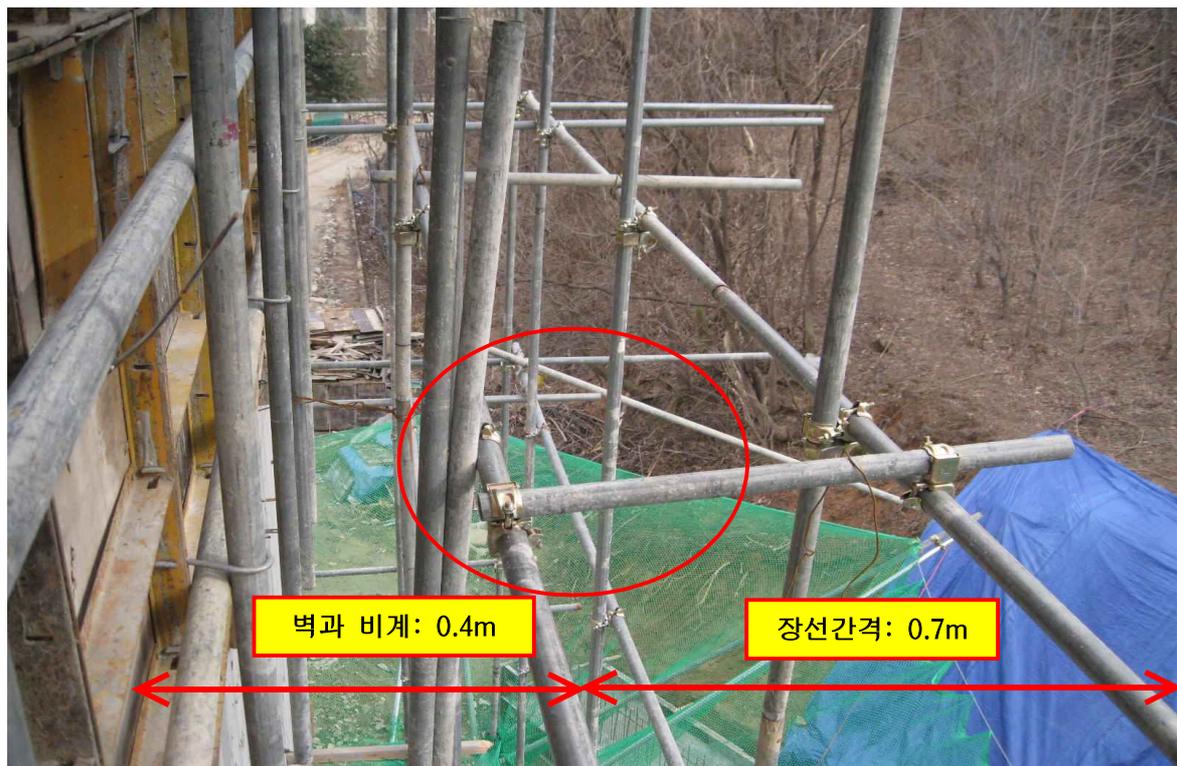
외부 쌍줄비계 설치모습 및 추락지점

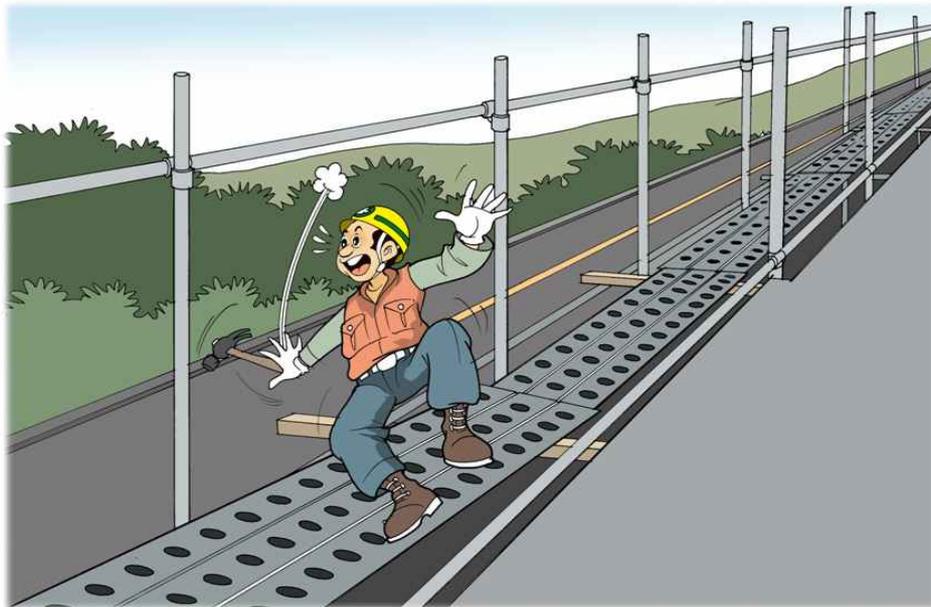
재해상황도

피재자가 지상 4층 건물의 지붕 방수작업 상태를 확인하고 건물외부 비계를 이용하여 내려오던 중 안전난간대가 미설치된 비계상의 작업발판 단부에서 몸의 균형을 잃고 지상바닥으로 추락(H≈9.5m), 사망한 재해임.

- 비계의 높이가 2m 이상인 작업 장소에서 근로자의 추락 위험이 있을 때에는 안전난간을 설치하여야 하고,
- 작업장으로 통하는 장소 또는 작업장 내에는 근로자가 사용하기 위한 안전한 통로를 설치하고 항상 사용가능한 상태로 유지하여야 하며,
- 추락위험시 안전모 등 작업조건에 적합한 보호구를 지급하고 이를 착용하도록 하는 등 관리감독을 철저히 하여야 함.

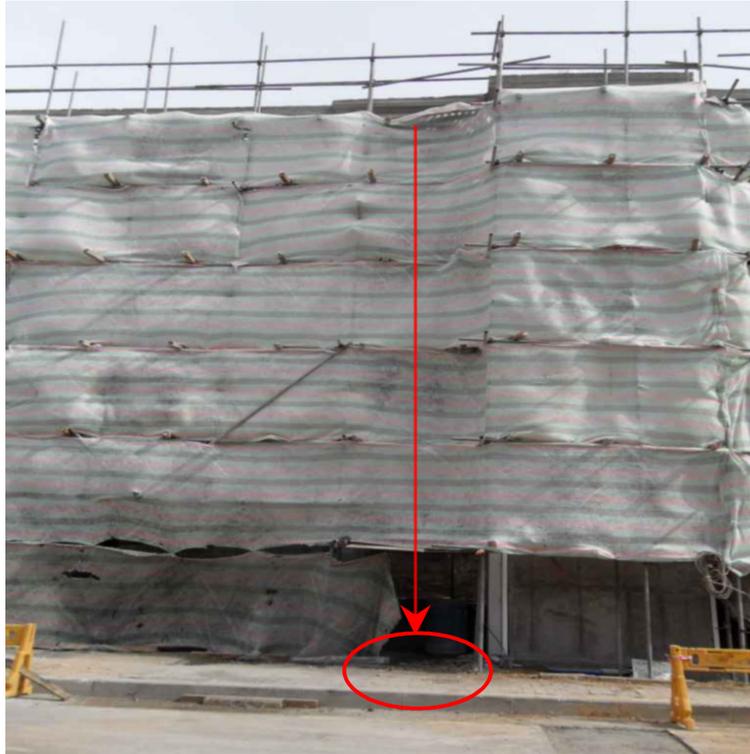
재해발생 현장전경 및 추락경로

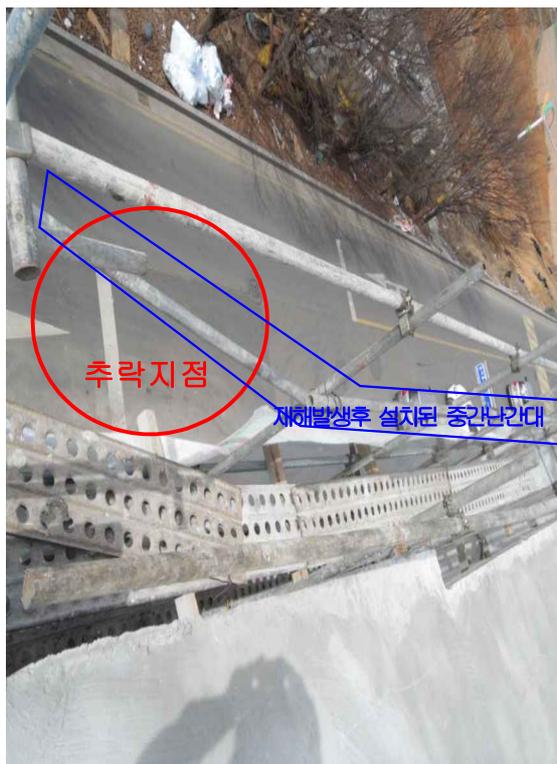
재해발생구간 작업발판 및 안전난간대 설치상태

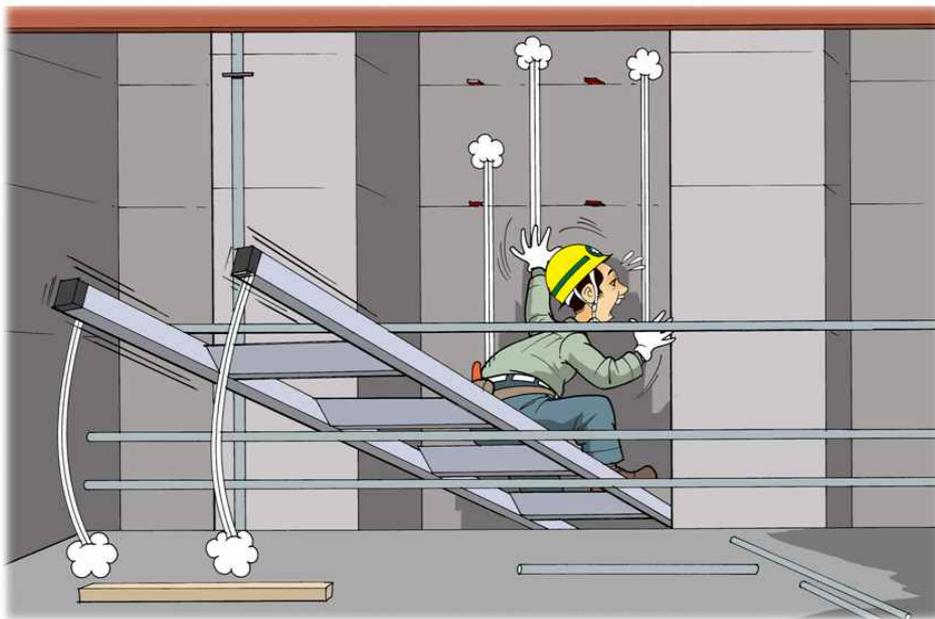
재 해 상 황 도

공 사 명	OO 빌딩 신축공사	발생일시	2011.03.22(화) 14:10분경
재해형태	추락(떨어짐)	재해정도	사망 1명
소 재 지	서울시 강남구 역삼동	공사규모	지하 5층, 지상 6층
재해개요	피재자가 지하 1층 Dry Area 벽체 방수작업을 위하여 이동식비계용 계단(2,515×500mm)을 작업발판 대용으로 Dry Area 벽면에 걸쳐놓고 그 위에서 벽체 플랫폼이 제거작업을 하던 중 이동식비계용 계단이 밀리면서 몸의 중심을 잃고 지하 5층 콘크리트 바닥으로 추락(H=21.9m)하여 사망한 재해임

안전대책	<p>- Dry Area 개구부 상부와 같이 높이가 2m를 초과하는 장소에서 작업을 할 때에는 작업발판을 틈이 없이 밀실하게 설치하고, 밀리거나 뒤집어지지 않도록 견고하게 고정 설치한 상태에서 작업하도록 하고, 근로자로 하여금 안전대를 착용토록 하는 등 추락방호조치를 하여야 함.</p>
------	--

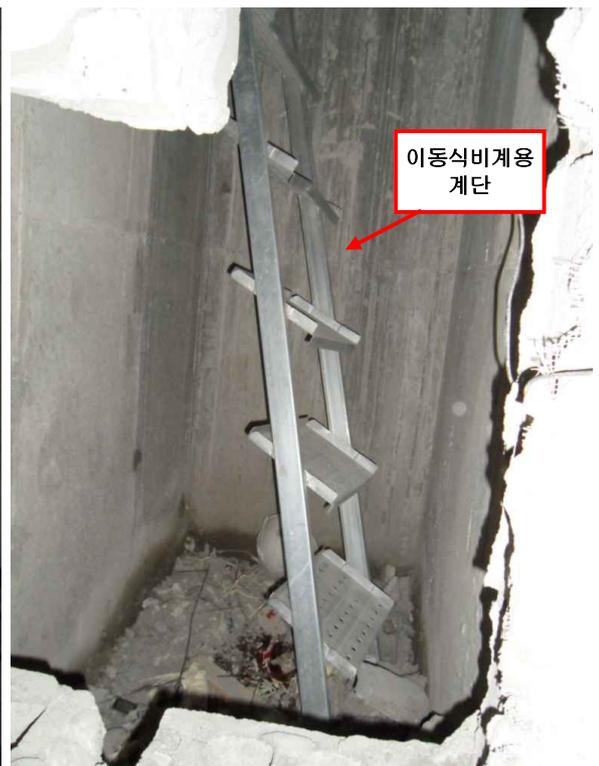
플랫타이 제거 전 전경(좌측사진) 및 틀비계용 계단(우측사진)

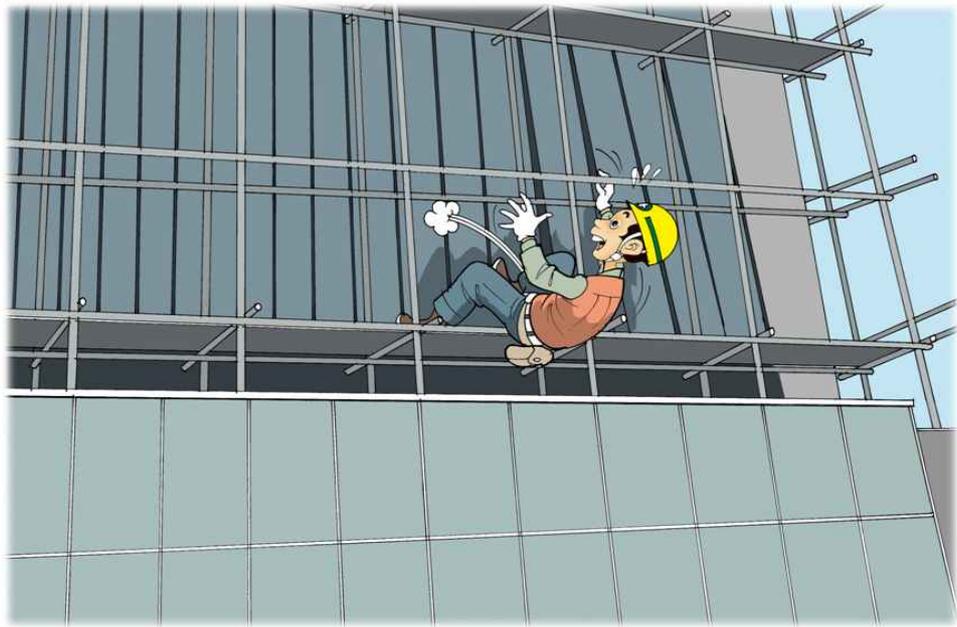
재 해 상 황 도

공 사 명	OO 강의동 증축공사	발생일시	2011.01.04(화) 16:10분경
재해형태	추락(떨어짐)	재해정도	사망 1명
소 재 지	경기도 안양시 만안구	공사규모	2개 층 증축(643.20㎡)
재해개요	피재자가 건물 배면 판넬(징크판) 설치를 위해 외부쌍줄비계 작업발판에서 자재 운반 중 몸의 중심을 잃고 작업발판 단부에서 지상 바닥으로 추락 (H≒26m) 사망한 재해임.

안전대책	<ul style="list-style-type: none"> - 높이 2m 이상인 작업발판의 끝이나 개구부로서 추락에 의하여 근로자에게 위험을 미칠 우려가 있는 장소에는 안전난간, 추락방지망 설치 등으로 추락 방호조치를 하여야 함.
------	---

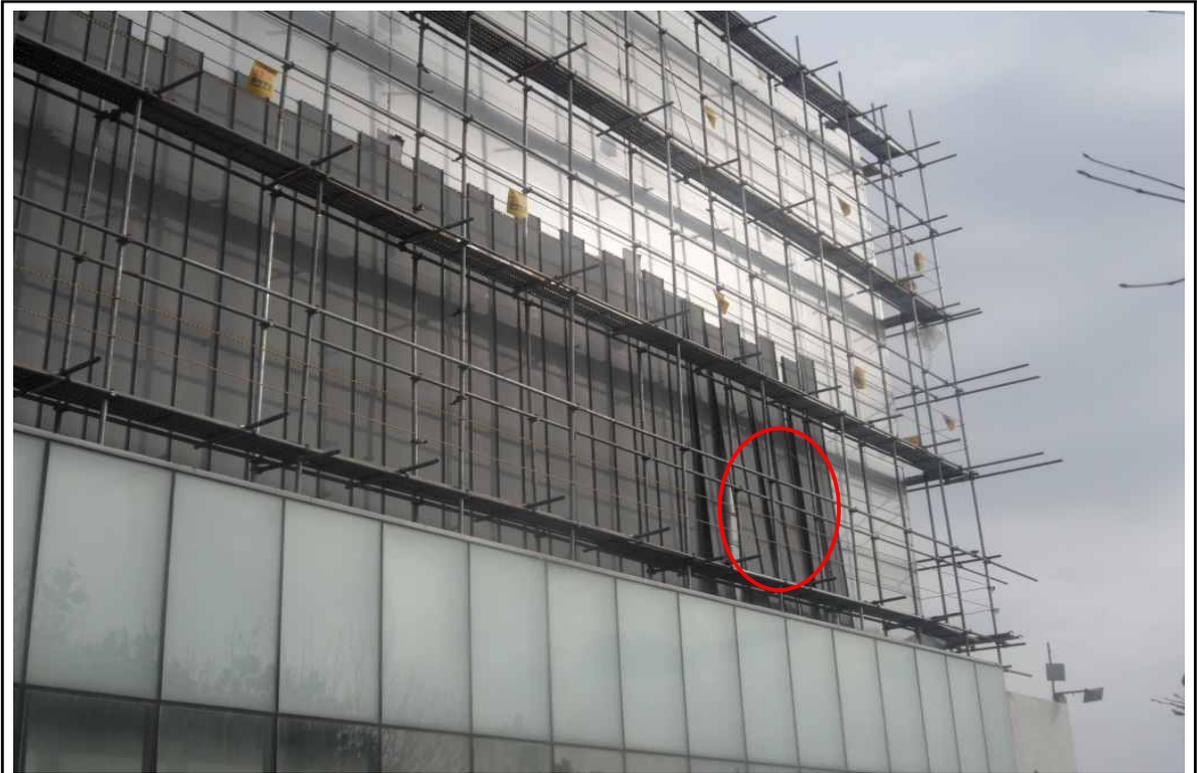
재해발생 현장전경 및 추락지점

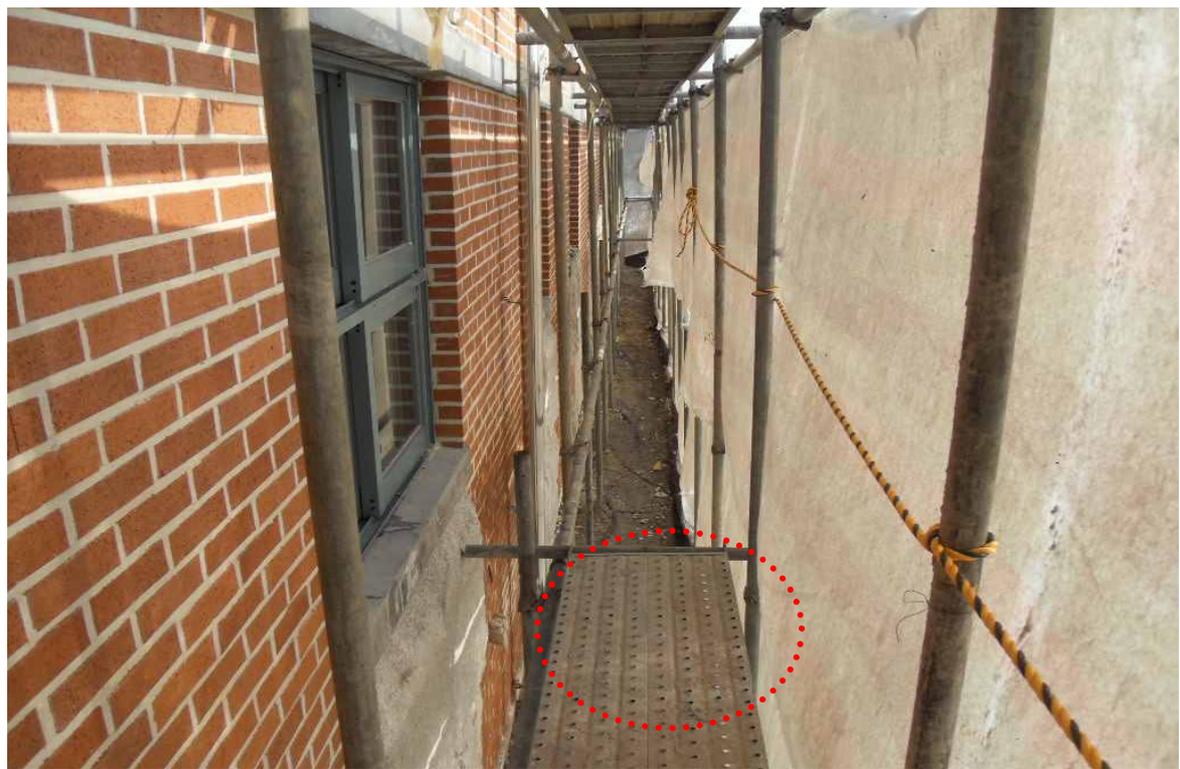
재해발생 위치(지상 5층 쌍줄비계 내부 작업발판)

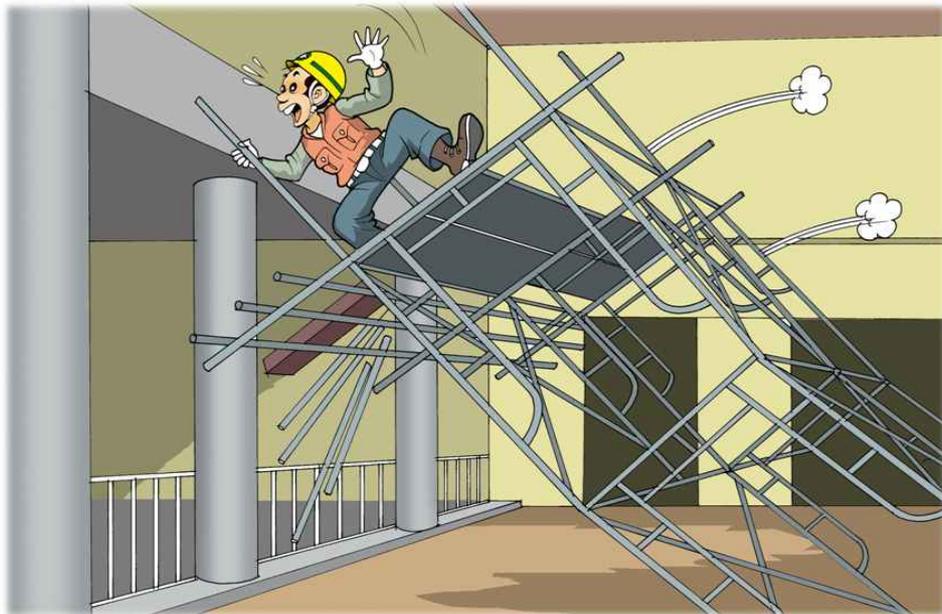
재 해 상 황 도

이동식비계 외측에 설치한 작업발판에서 해체작업 중 이동식비계가 전도되며 추락

공 사 명	OO초등학교 다목적강당 보수	발생일시	2011.01.28(금) 17:00분경
재해형태	추락(떨어짐)	재해정도	사망 1명
소 재 지	전남 화순군 동면	공사규모	다목적강당 천정판넬(598㎡)
재해개요	피재자 등 2명이 이동식비계 해체과정 중 내민 작업발판(일명 까치발)에 과하중(W≒120kg)이 발생되어 이동식비계가 전도되며 피재자가 높이 7m에서 추락하여 인근 병원으로 후송 중 사망한 재해임.

- 이동식비계를 조립하여 사용할 때의 비계의 최대높이는 일반 최소폭의 4배 이하로 설치하여야 하며, 이동식비계를 단독으로 사용 시는 이동식비계가 전도되지 않도록 견고한 시설물에 고정하거나 지지틀(아웃트리거)을 설치하는 등 전도방지조치를 하여야 함.
- 높이 5m 이상의 비계를 해체 할 때에는 관리감독자의 지휘 하에 작업하도록 관리감독자를 배치하고, 해체의 시가범위 및 절차를 그 작업에 종사하는 근로자에게 교육을 실시하여야 함.

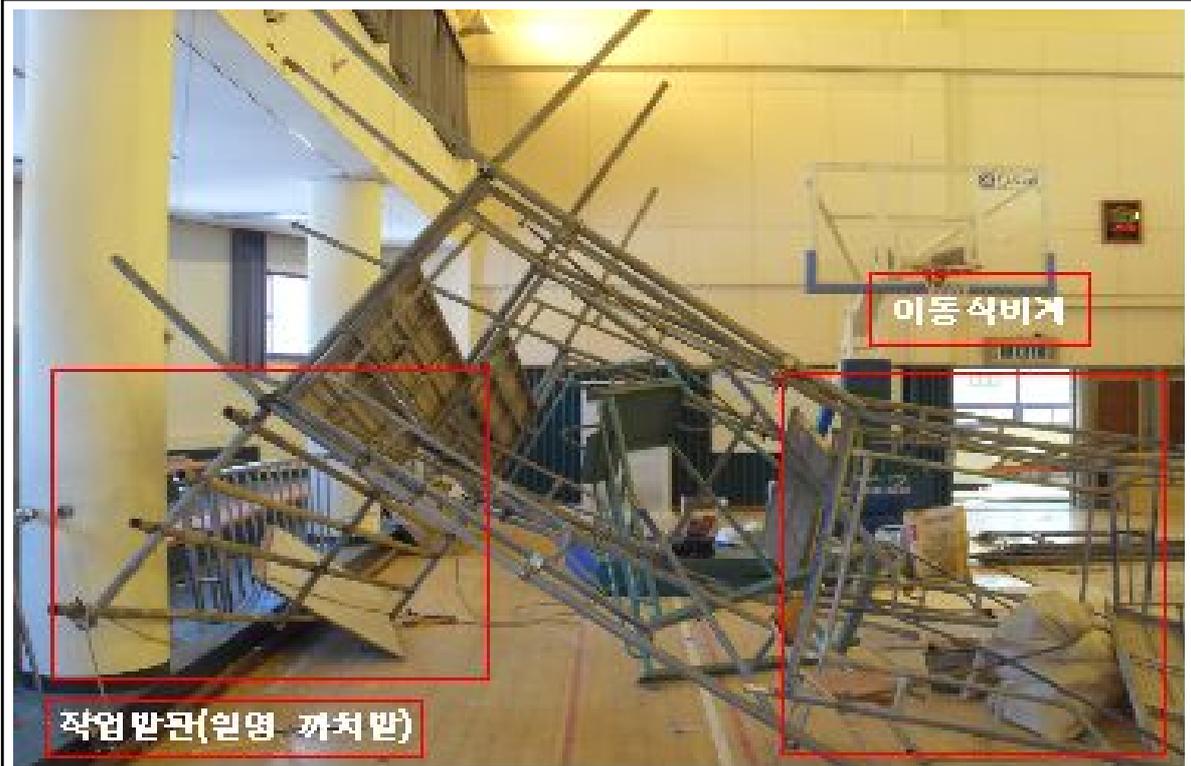
이동식비계

작업반단(일명 끼치반)

전도된 이동식비계

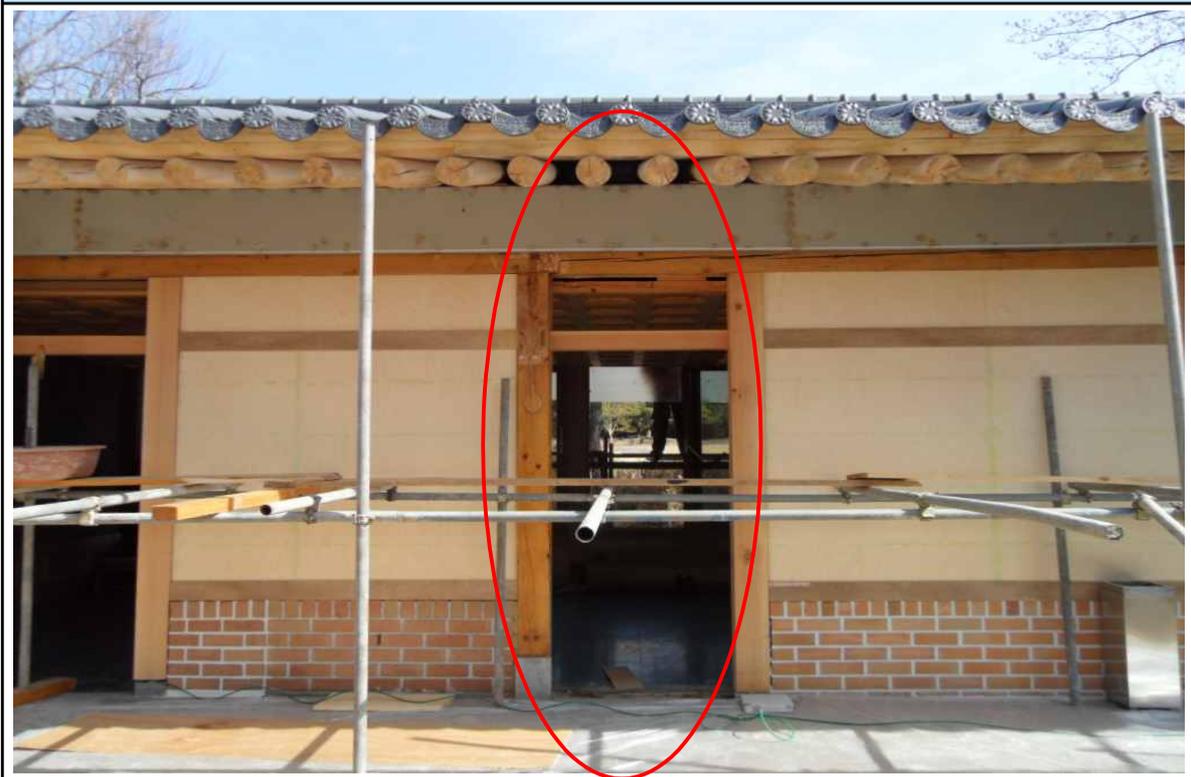
피재자 추락지점

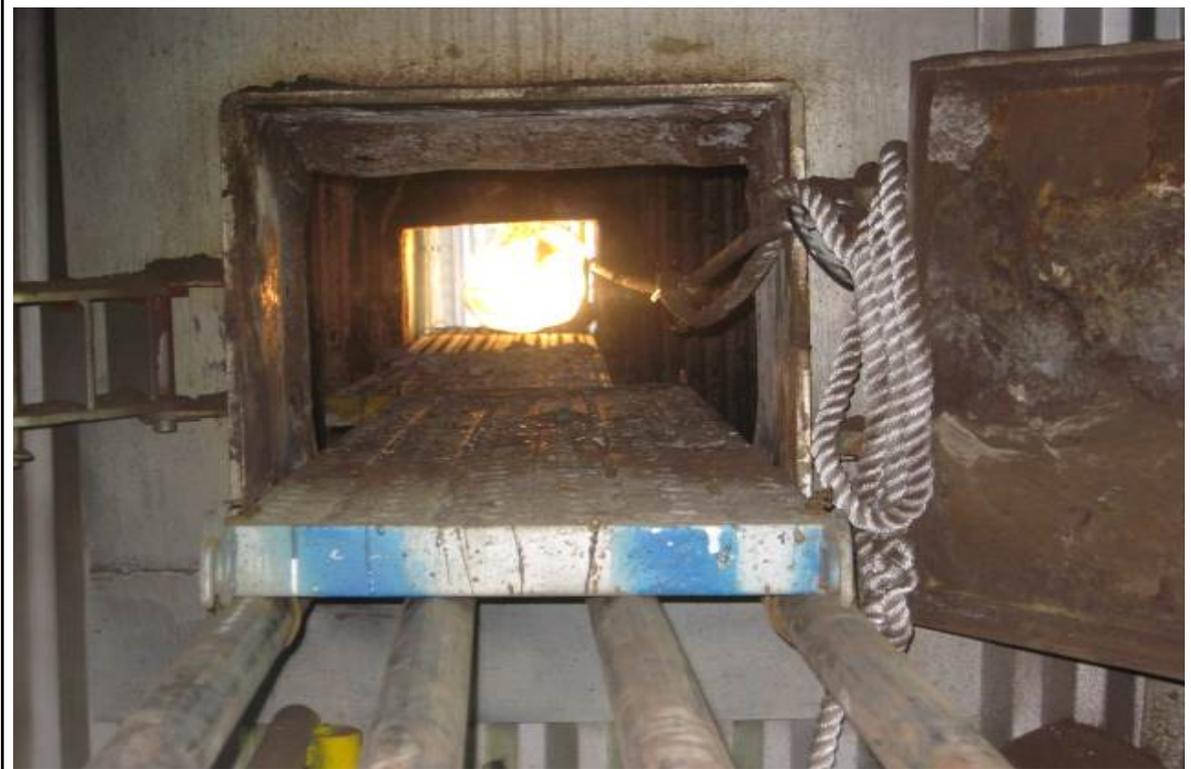
폐열보일러 내부에 설치된 작업발판과 안전대 부착설비

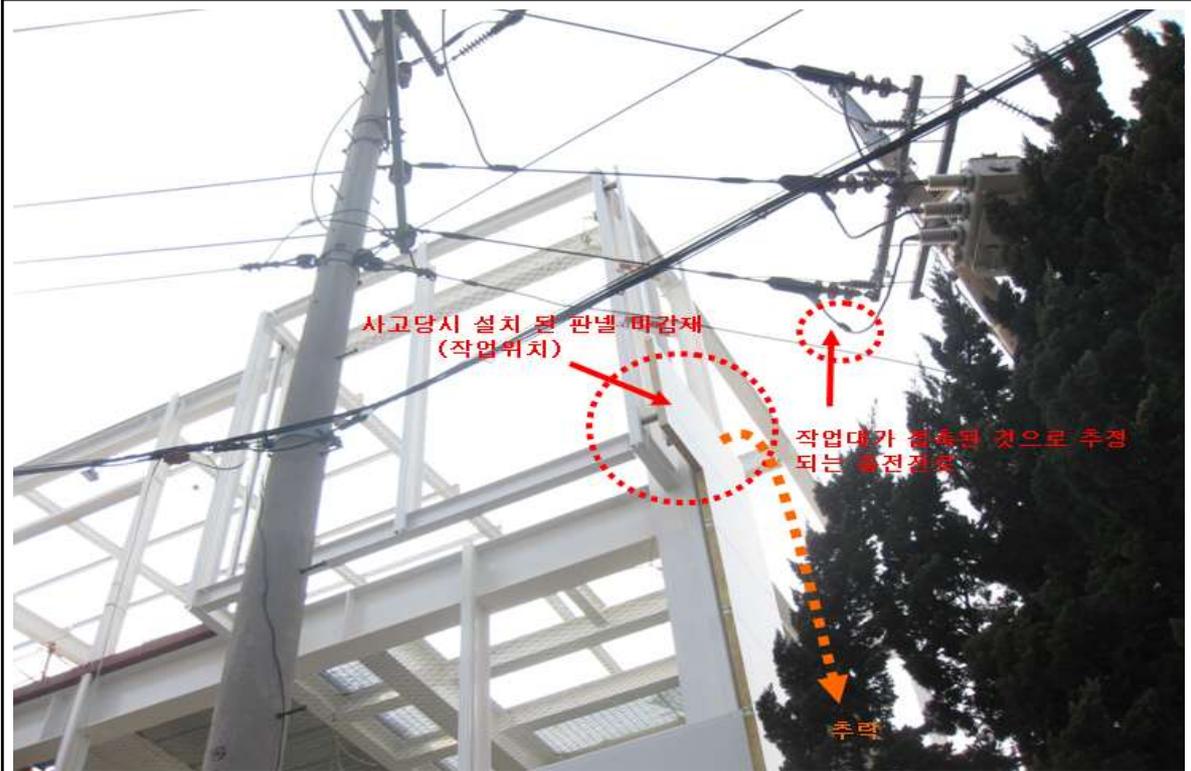
피재자 작업위치 및 추락경로

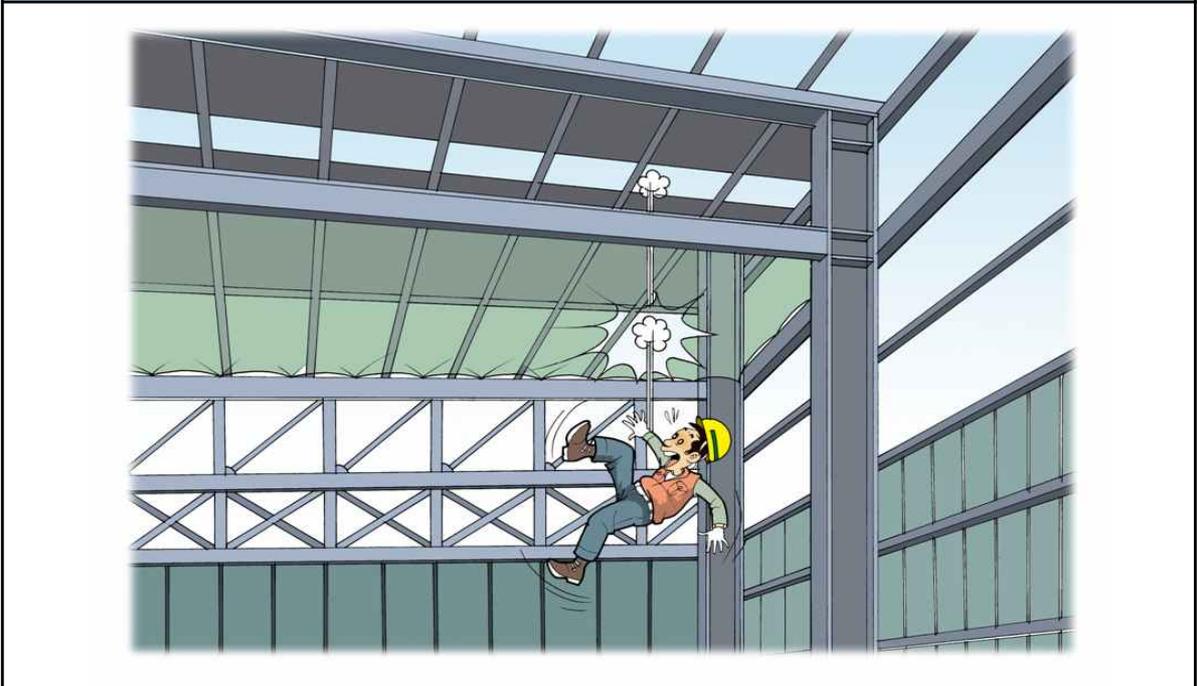
재 해 상 황 도

피재자(판넬공)가 지붕 판넬 철거작업 중 몸의 균형을 잃고 콘크리트 바닥으로 추락(H≒11m)하여 사망한 재해임.
 ※ 피재자가 지붕에서 추락시 3m 아래에 설치된 추락방지망에 걸렸으나, 추락방지망이 파단되면서 9m아래 콘크리트 바닥으로 추락함.

- 안전방망을 설치하여 추락위험을 방지하고자 할 경우에는 안전방망이 정상적인 기능을 발휘할 수 있도록 상시 점검 및 정비를 하여 성능이 유지될 수 있도록 조치하여야 함.

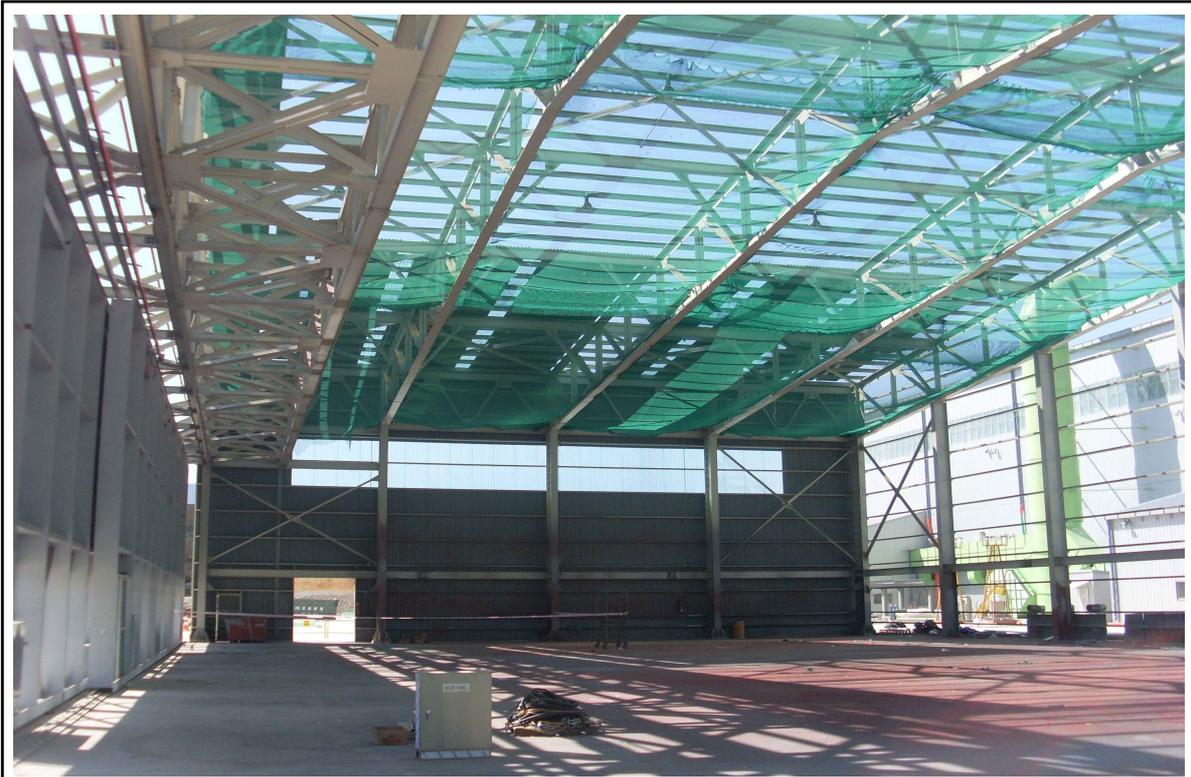
재해발생 현장전경(추락방지망 설치상태)

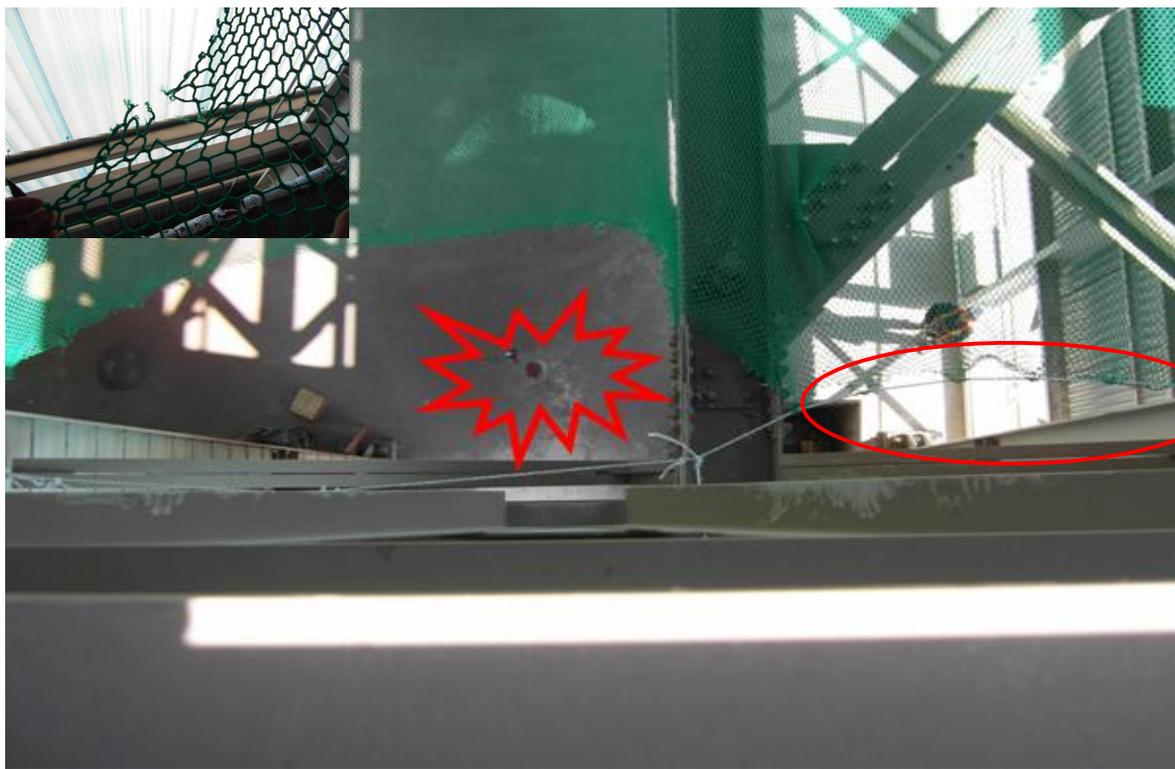
재해발생 위치(상부모습)와 안전방망 파단 모습 및 테두리로프 설치 모습

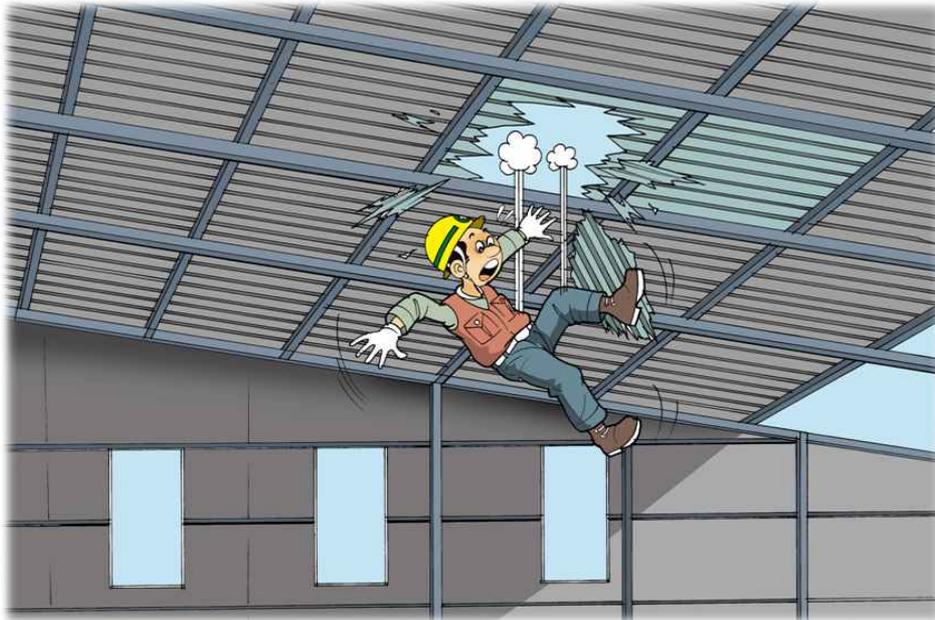
재 해 상 황 도

재해개요
 피해자가 공장지붕에 올라가 슬레이트 해체 후 지상으로 내려오기 위해 이동 중 채광을 위해 설치되어 있던 선라이트를 밟는 순간 파손되며 1층 바닥으로 추락(H≒7m)하여 사망한 재해임.

- 공장의 슬레이트 지붕위에서 작업시 지붕재 파손에 의한 근로자 추락 위험이 있을 경우에는 폭 30cm 이상의 발판을 설치하거나 하부에 안전방망을 치는 등 근로자의 위험을 방지하기 위한 필요한 조치를 취한 후 작업 또는 이동토록 하여야 함.

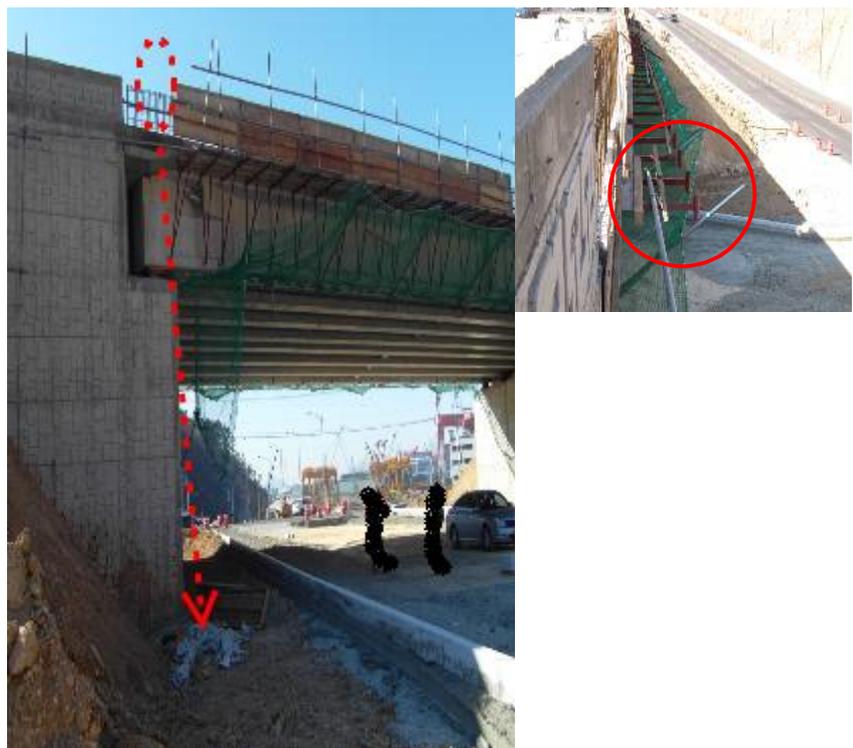
추락경로 및 재해당시 작업위치

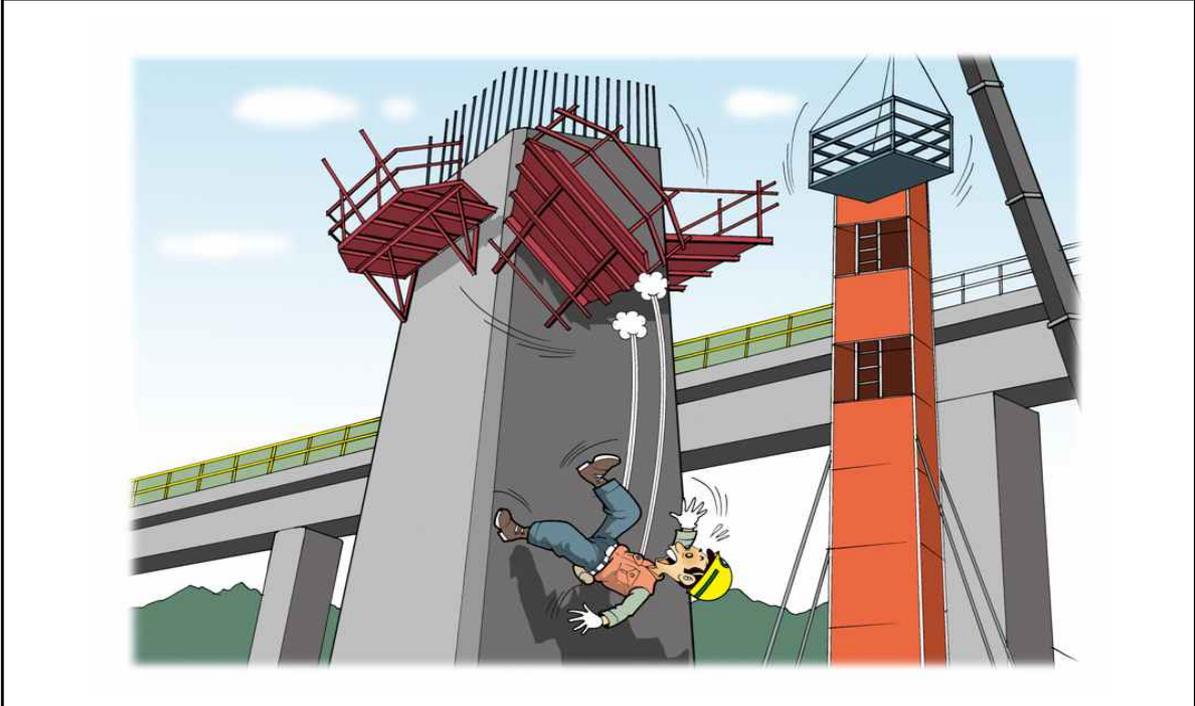
재 해 상 황 도

공 사 명	OO철도 건설공사	발생일시	2011.02.21(월) 10:24분경
재해형태	추락(떨어짐)	재해정도	사망 1명
소 재 지	충북 청원군 강내면	공사규모	총연장 7.9km, 교량 6개소, 터널 1개소 등
재해개요	피재자가 교각 작업발판에서 승하강설비(Walking Tower)와의 연결통로 설치 작업 중 크레인(25ton)으로 인양하던 교각 내부 점검용 탑승설비(1.2×1.2×1.2M, 약78kg)가 작업발판에 부딪히자 신호수가 인양 작업을 중단하고 피재자가 아래로 내려오도록 지시하여 승하강설비로 이동하던 중 작업발판 한쪽이 기울면서 지상으로 추락(H=10.8m) 사망한 재해임.

안전대책	<ul style="list-style-type: none"> - 교각 작업발판 시공 시 설계 및 구조검토에 따라 작업발판 지지부(Bracket)와 교각에 매립되어 있는 앵커볼트에 외부의 물리적인 힘이 가해지더라도 접합이 견고하며, 부재들의 각도가 변하지 않는 강접합 구조로 시공하여야 하고, - 차량계 하역운반기계를 사용하여 탑승설비를 인양함에 있어서 주변 시야 확보가 충분한 장소에서 유도자를 배치하고 운전원은 유도자의 신호에 따라 안전하게 작업을 하여야 함. - 또한, 탑승설비 인양 시 크레인의 인양과 선회 작업을 순서에 맞게 실시하고, 인양물이 흔들리지 않도록 유도로프를 설치하는 등 작업계획 준수를 철저히 하여야 함.
------	--

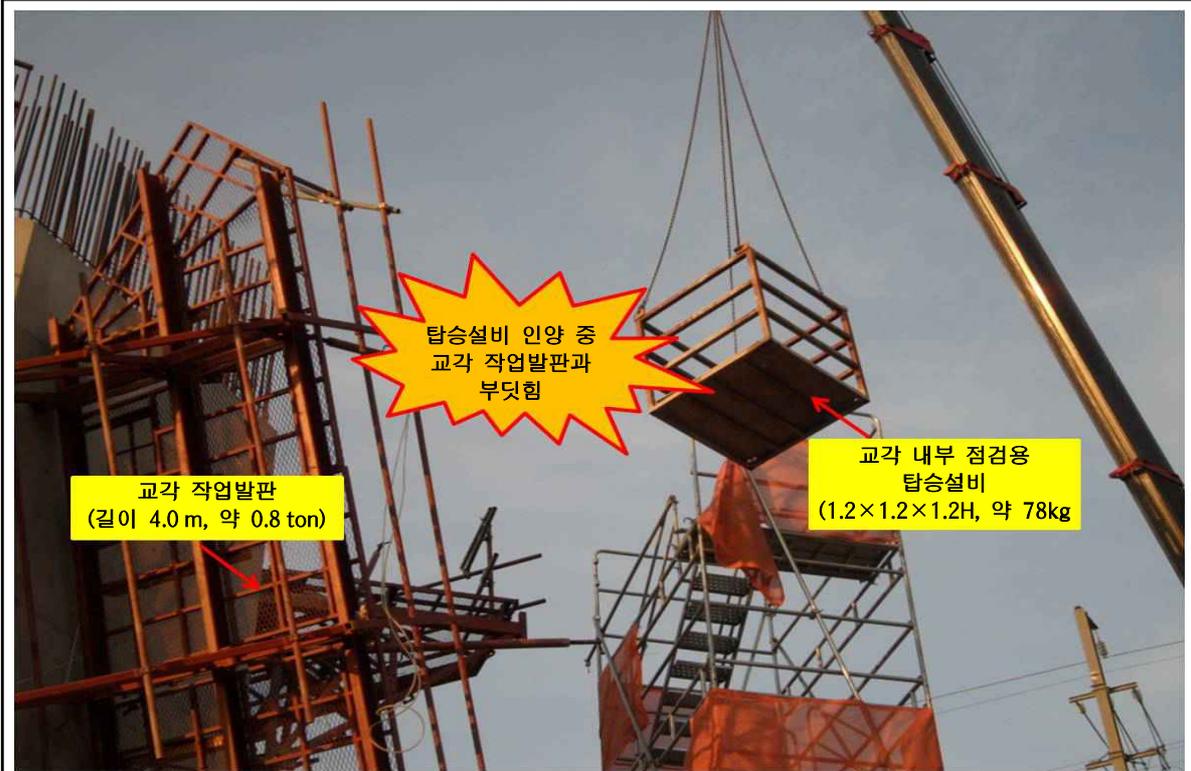
교각 작업발판 주변에서 인양하던 탐승설비 모습

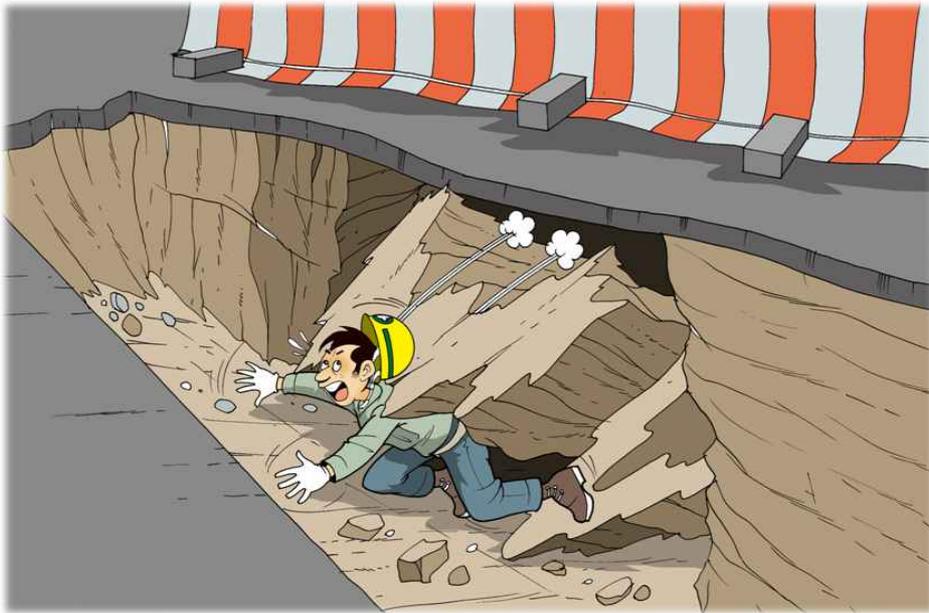
재해상황도

공사명	OO하수관거 정비사업	발생일시	2011.02.24(목) 10:17분경
재해형태	토사붕괴	재해정도	사망 1명
소재지	대전시 유성구	공사규모	우수관로부설 : 36km 등
재해개요	노후 우수관 교체 부설을 위해 백호우를 이용, Trench 굴착(B=1.04m, H=1.4m, L≒4.8m)후 피해자가 굴착지면에 들어가 지장물을 확인하던 중 굴착법면이 붕괴되면서 매몰되어 병원으로 후송, 치료 중 사망한 재해임.

안전대책	- 지반을 굴착하는 때에는 토사 붕괴위험이 없도록 토질에 따른 굴착면의 기울기 기준을 준수하거나, 기울기 준수가 어려울 경우 굴착법면의 붕괴방지를 위하여 흙막이지보공 설치 등의 적절한 조치를 하여야 함.		
	<굴착면의 기울기 기준>		
	구분	지반의 종류	기울기
	보통 흙	습지	1 : 1 ~ 1 : 1.5
		건지	1 : 0.5 ~ 1 : 1

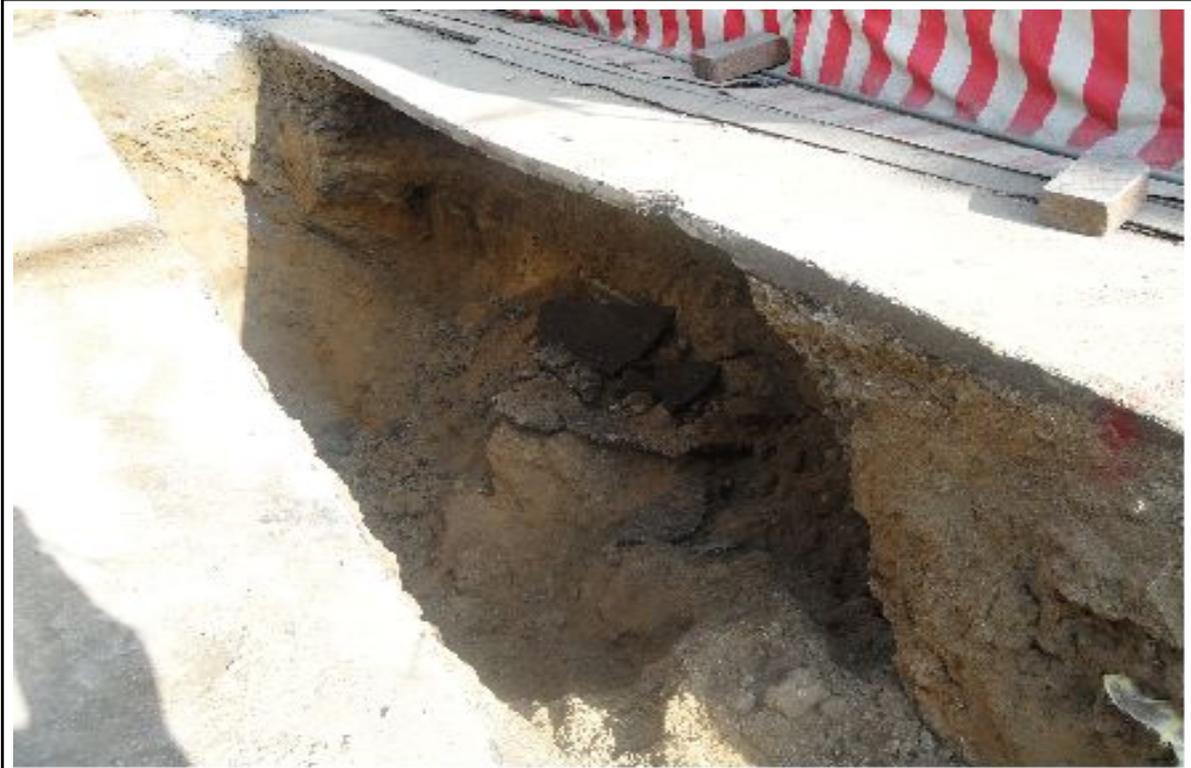
붕괴된 사면 모습

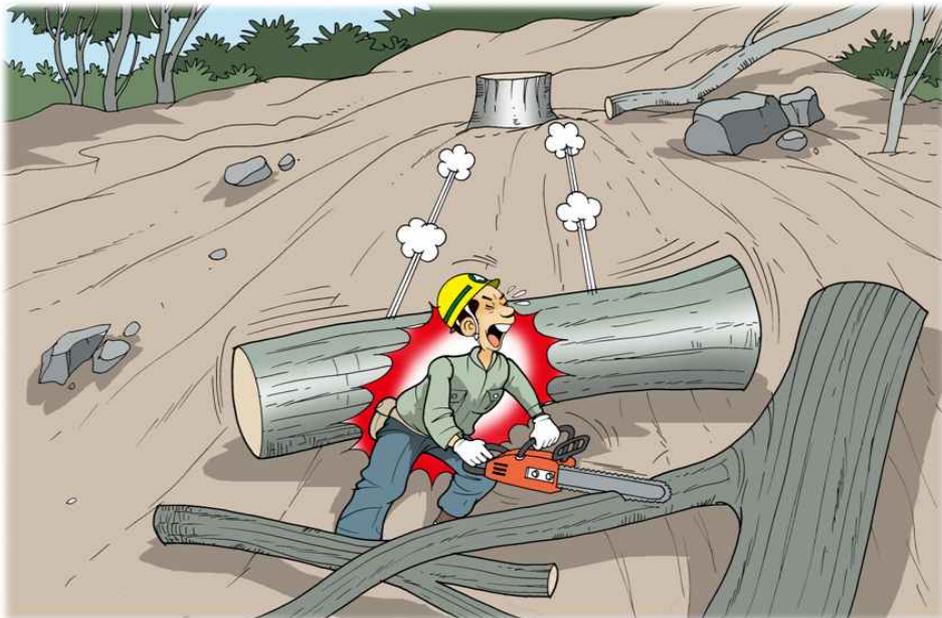
재 해 상 황 도

재해개요
 재해자가 사방댐 진입도로상 지장수목인 참나무(높이 약 15m)를 경사 사면에서 기계톱으로 절단 후, 넘어간 수목의 운반을 위해 바닥에 닿아 있던 가지를 절단 중, 기 절단된 수목토막(길이 약 2m)이 사면 상부에서 구르며 재해자를 덮쳐 사망한 재해임.

안전대책
 - 사면 아랫방향으로 벌목된 목재 등이 굴러 떨어질 위험에 대비하여 위험구역을 설정하고 출입금지 조치 및 위험지역 내 작업을 금지하여야 함.
