건설 중대재해 사례와 대책

2011. 6

한국산업안전보건공단
KOREA OCCUPATIONAL SAFETY & HEALTH AGENCY

1. 암거벽체 및 슬래브 콘크리트 타설 중 거푸집동바리 붕괴
(2011.01.13)
2. 다목적 강당 기둥, 보 콘크리트 타설 중 거푸집동바리 붕괴
(2011.02.08)
3. 지붕층 슬래브 콘크리트 타설 중 시스템 동바리 붕괴
(2011.02.23)
4. PC 슬래브 조립 중 PC부재 지지용 System Support 붕괴
(2011.03.01)
5. 외벽 조적작업을 위해 비계 작업발판 자재 적재 중 비계 도괴
(2011.03.17)

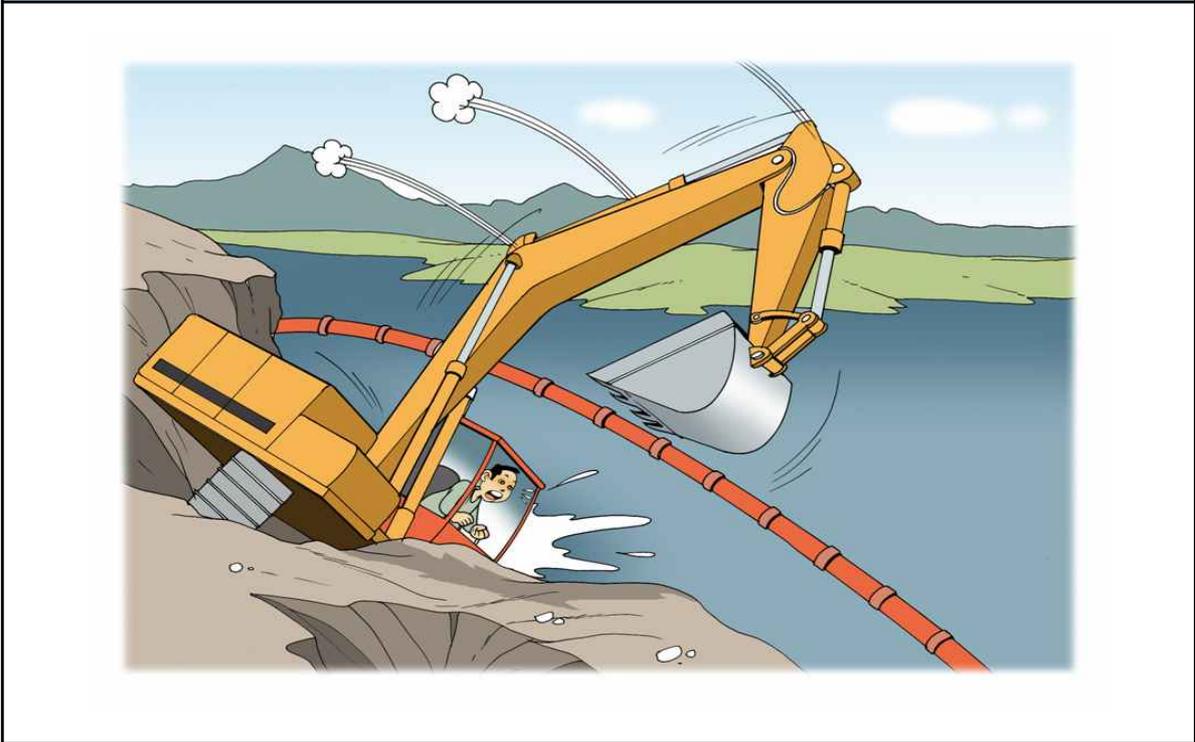
재 해 상 황 도

피재자가 준설작업을 위한 가도정지 작업 후 가도(가물막이) 단부에서 백호우를 주차하는 과정에서 가도 단부의 붕괴와 함께 백호우가 강으로 전락(침수)되면서 익사한 재해임

- 차량계건설기계(백호우)를 사용하는 작업을 함에 있어 그 기계가 넘어지거나 굴러떨어짐으로써 근로자에게 위험을 미칠 우려가 있는 때에는 유도하는 자를 배치하고 지반의 부등침하방지, 갯길의 붕괴방지 등의 조치를 하여야 함.

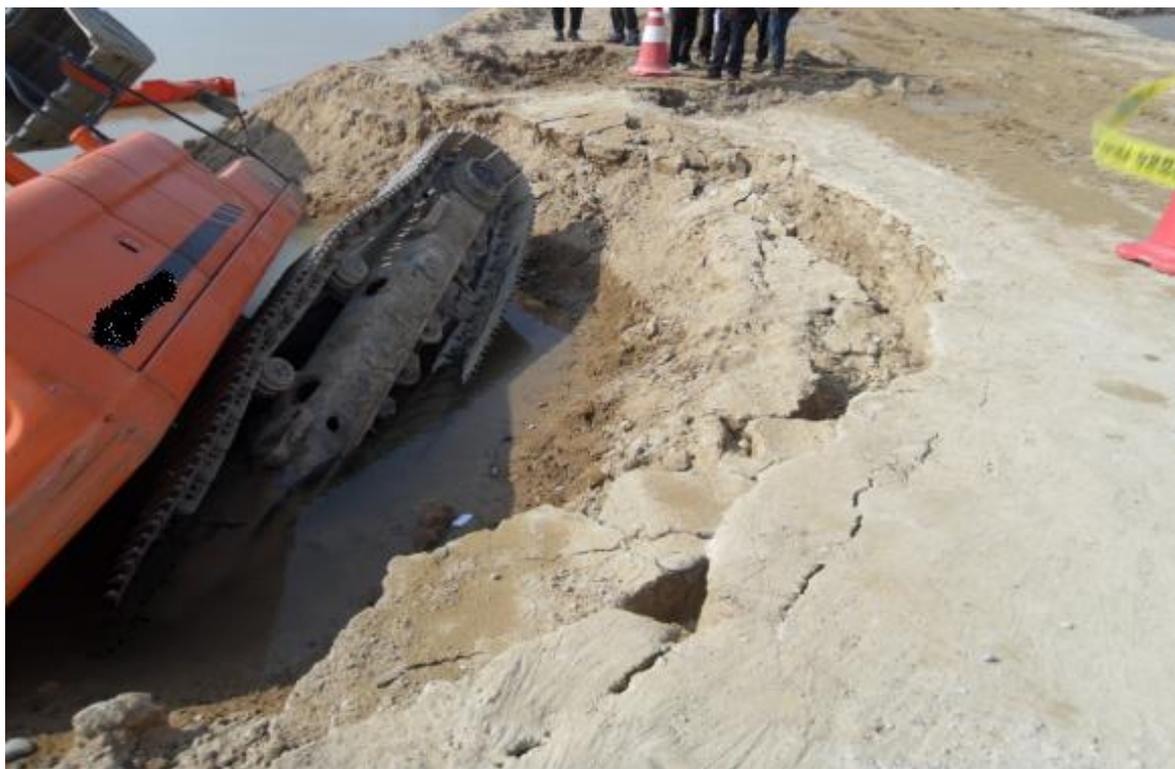
가도 붕괴 모습

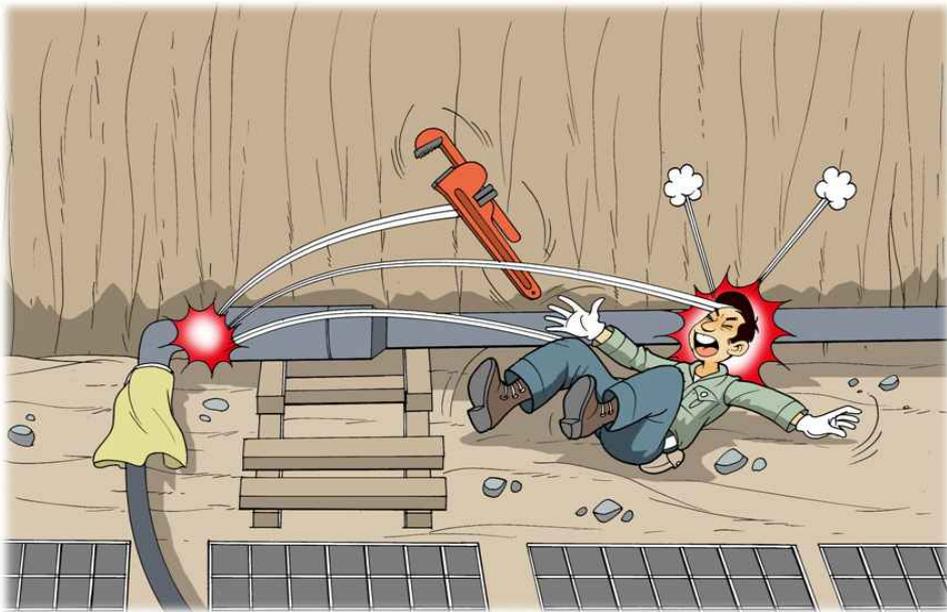
재 해 상 황 도

공 사 명	○○상수도 해저관로 시설공사	발생일시	2011.03.30(수) 11:00경
재해형태	낙하·비래	재해정도	사망 1명
소 재 지	전남 신안군 하의면	공사규모	상수관로 부설(L=550m)
재해개요	압입굴착장비 도달구에 있던 피해자가 Rod 끝에 달린 스위벨커넥터(Swivel Connector)를 파이프렌치(Pipe Wrench)로 조이던 중 로드에서 걸려있던 Torsion(비틀림)이 순간적으로 풀리며 작용한 비틀림모멘트에 의해 약 3m 우측으로 튕겨져 날아가던 Rod에 머리를 맞아 사망한 재해임.

안전대책	<ul style="list-style-type: none"> - 차량계건설기계의 수리 또는 부착장치의 장착 및 제거작업을 하는 때에는 작업지휘자로 하여금 특정 작업에 대한 작업순서를 결정하고 지휘하에 작업하여야 함. - 물체의 낙하·비래 또는 추락 위험이 있는 장소에서 작업을 하는 때에는 안전모를 착용하고 작업하여야 함.
------	---

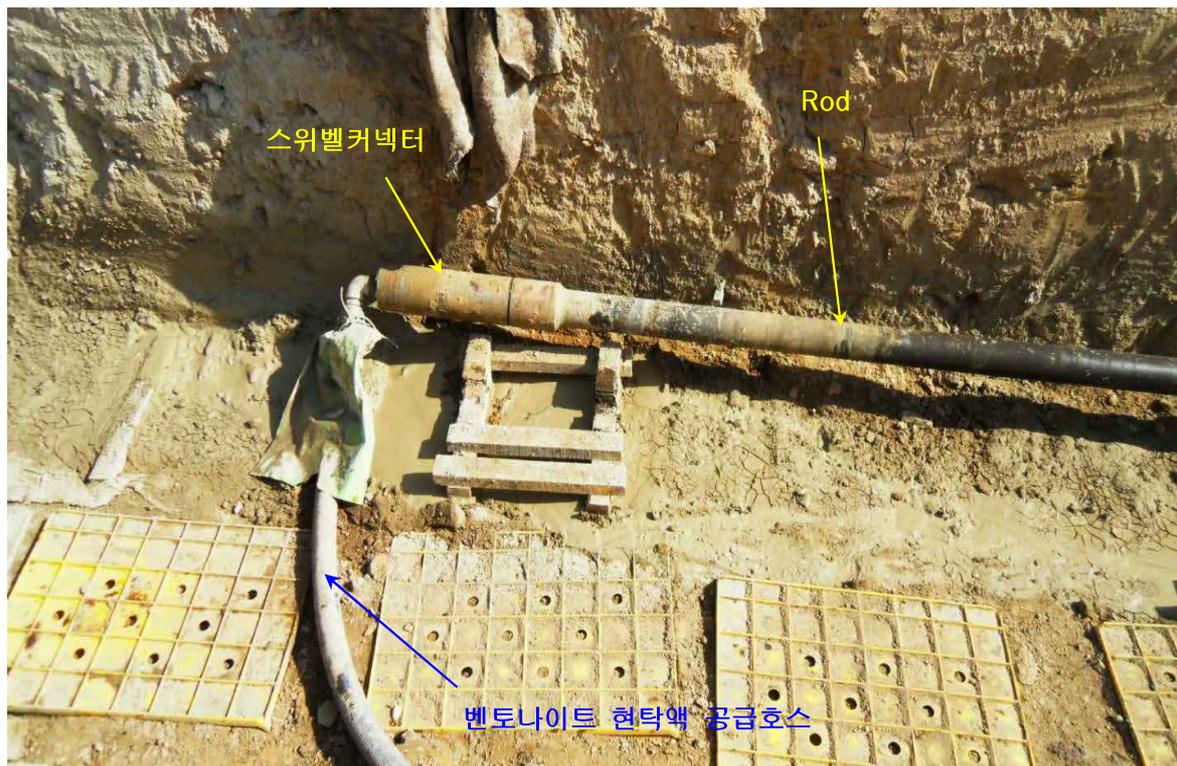
도달구의 Rod, 스위벨커넥터, 벤토나이트 현탁액 공급호스

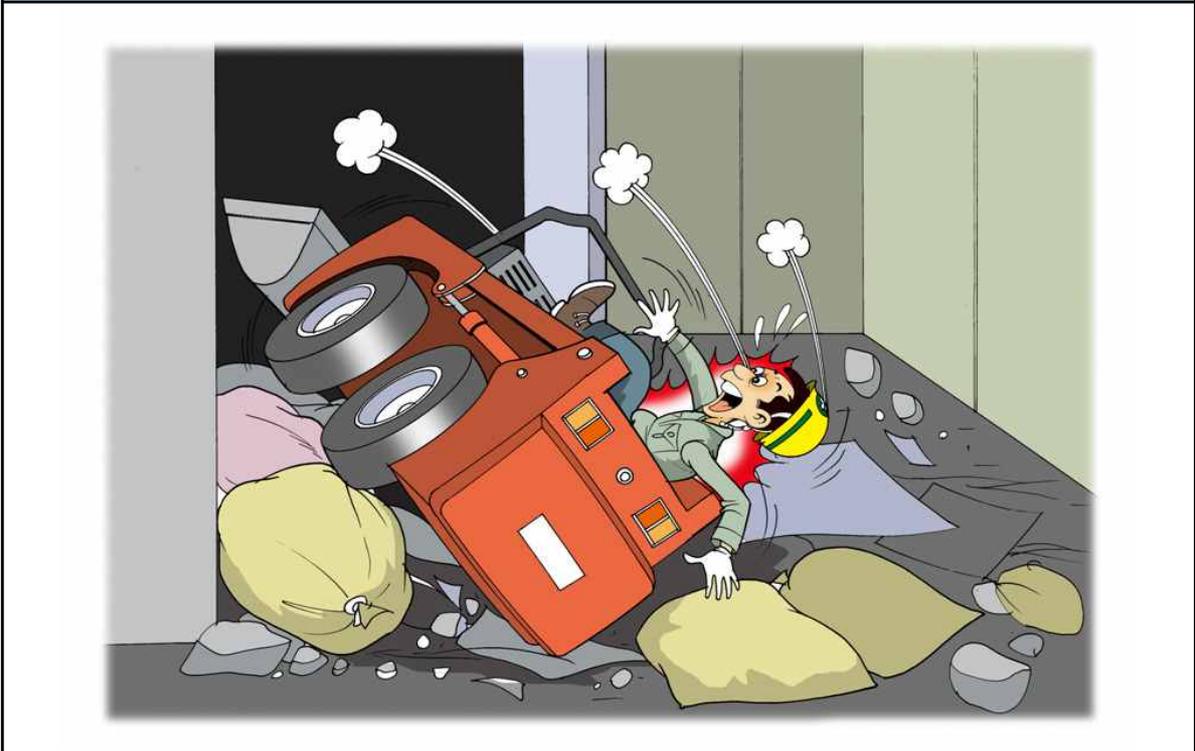
재 해 상 황 도

재해개요
 피해자가 지하 1층의 건축폐기물 반출작업을 위해 반출구 지점까지 만들어 놓은 가설경사로에서 소형로더(0.36㎡)를 사용하여 폐기물 운반작업중, 가설경사로의 바닥(건축폐기물)이 고르지 못하고 불균일한 상태에서 소형로더가 균형을 잡지 못해 경사로의 측면으로 전도되며 로더의 붐(Boom)과 바닥사이에 협착, 사망한 재해임.

- 차량계 건설기계인 로더가 주행하는 가설도로는 충분히 다져 바닥이 침하되지 않도록 고르게 하고, 갓길은 전도 및 전락의 위험이 없도록 도로폭을 유지하는 등의 방호조치를 하여야 하며,
- 로더 사용작업시 낙하, 전도 등에 의하여 운전원에게 위험이 발생할 수 있으므로 견고한 구조의 헤드가드를 갖춘 상태에서 작업을 실시하여야 함.

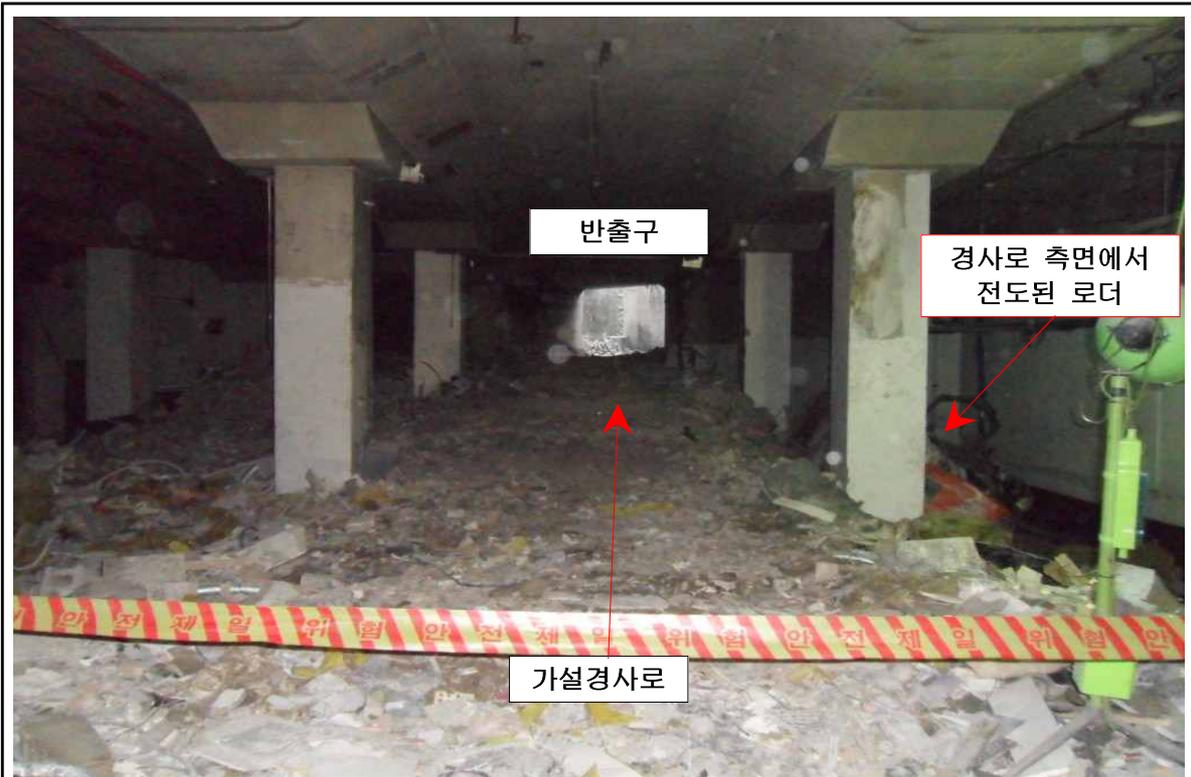
재해발생 전경

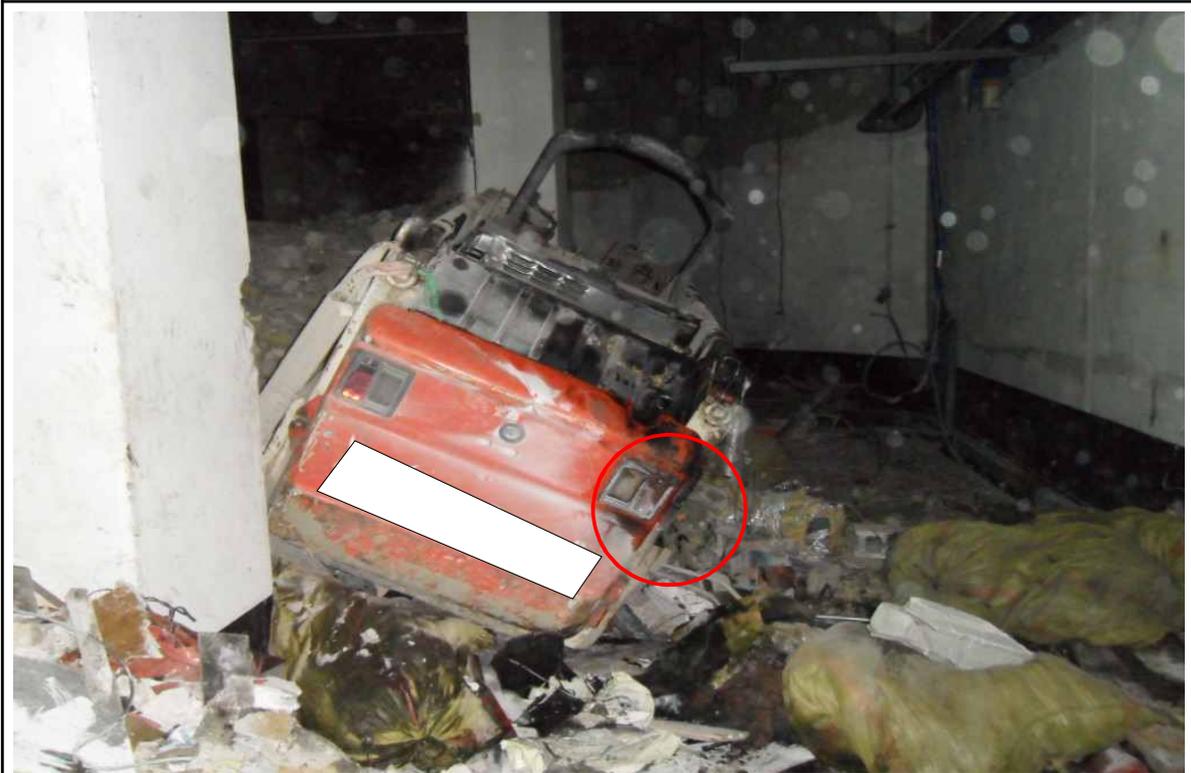
재해발생 위치

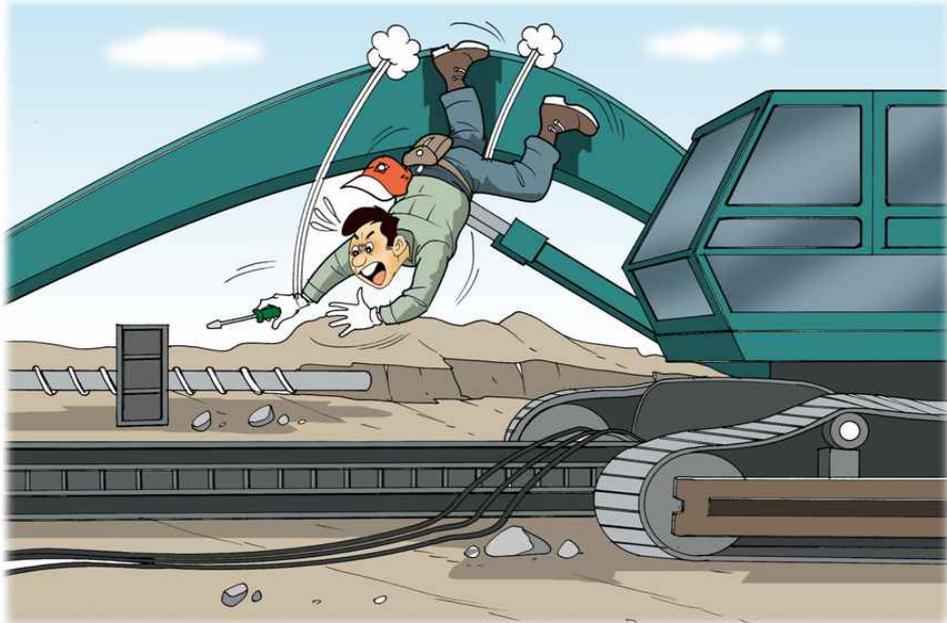
재 해 상 황 도

공 사 명	OO지구 도시개발사업 현장	발생일시	2011.01.05(수) 10:40분경
재해형태	추락(떨어짐)	재해정도	사망 1명
소 재 지	경기 수원시 권선구	공사규모	천공기 조립 1식
재해개요	피재자가 OO지구 도시개발사업 현장에서 천공기 조립을 위해 천공기(BCD-5000, 더블오거)의 붐(Boom)위에서 와이어로프를 설치하는 작업 중 약 3m아래 지면으로 추락하여 사망한 재해임.

안전대책	<ul style="list-style-type: none"> - 천공기의 붐(Boom) 위에서 와이어로프를 설치하는 작업 시에는 근로자의 추락방지를 위해 안전대 부착설비에 안전대를 걸고 작업토록 관리감독을 철저히 하여야 하고, - 천공기의 수리 또는 부속장치의 장착 및 제거 작업 시에는 당해 작업을 지휘하는 지휘자를 지정하여 작업순서를 결정하고 작업을 지휘하여야 함.
------	---

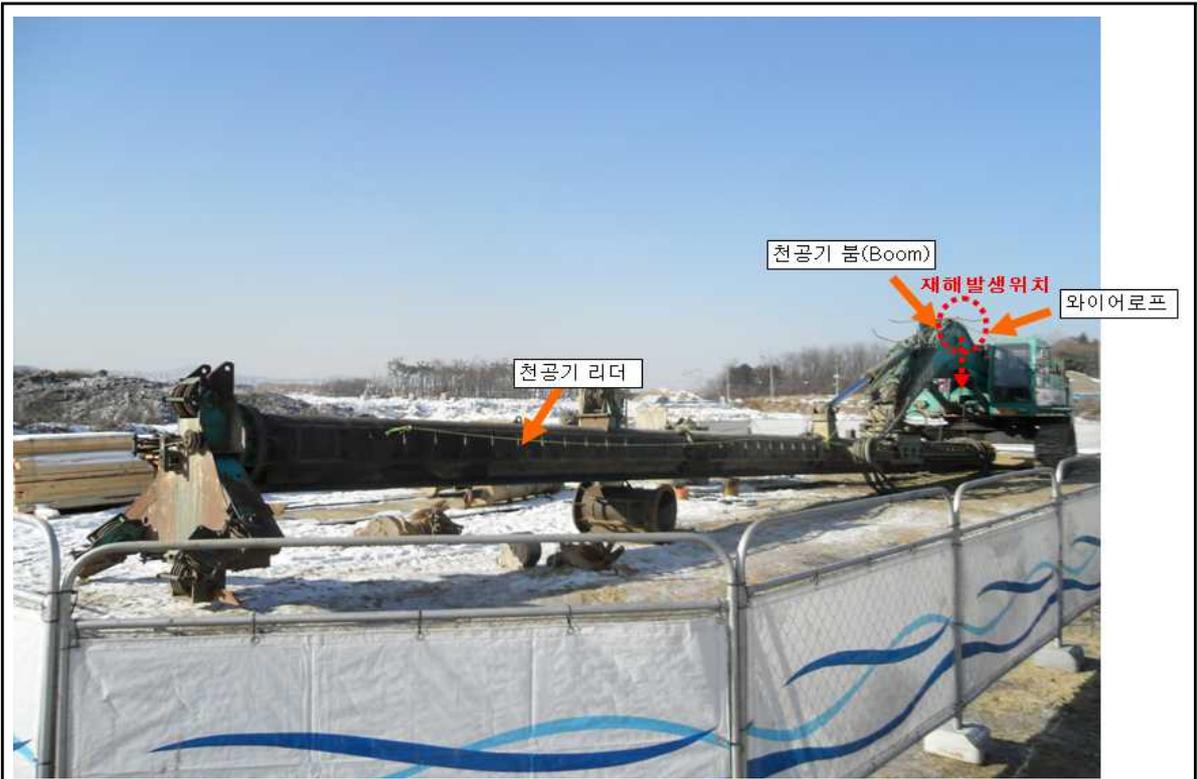
재해발생 현장전경

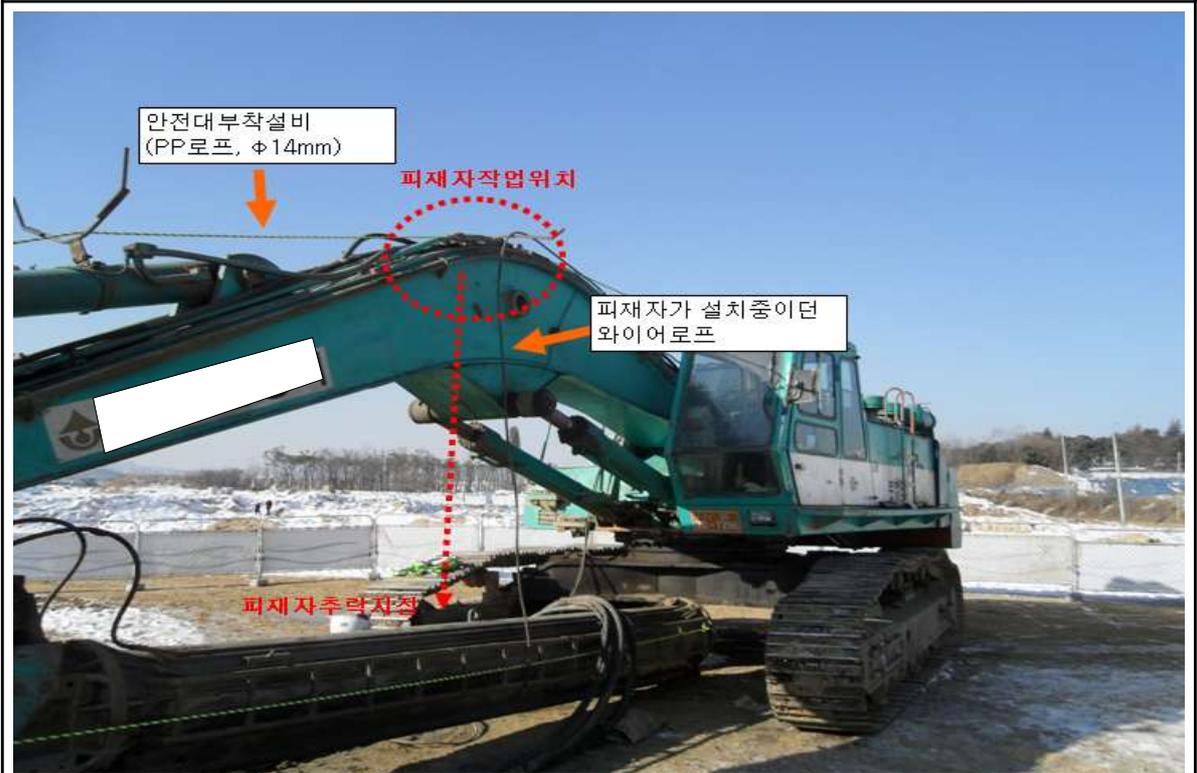
피재자 추락지점

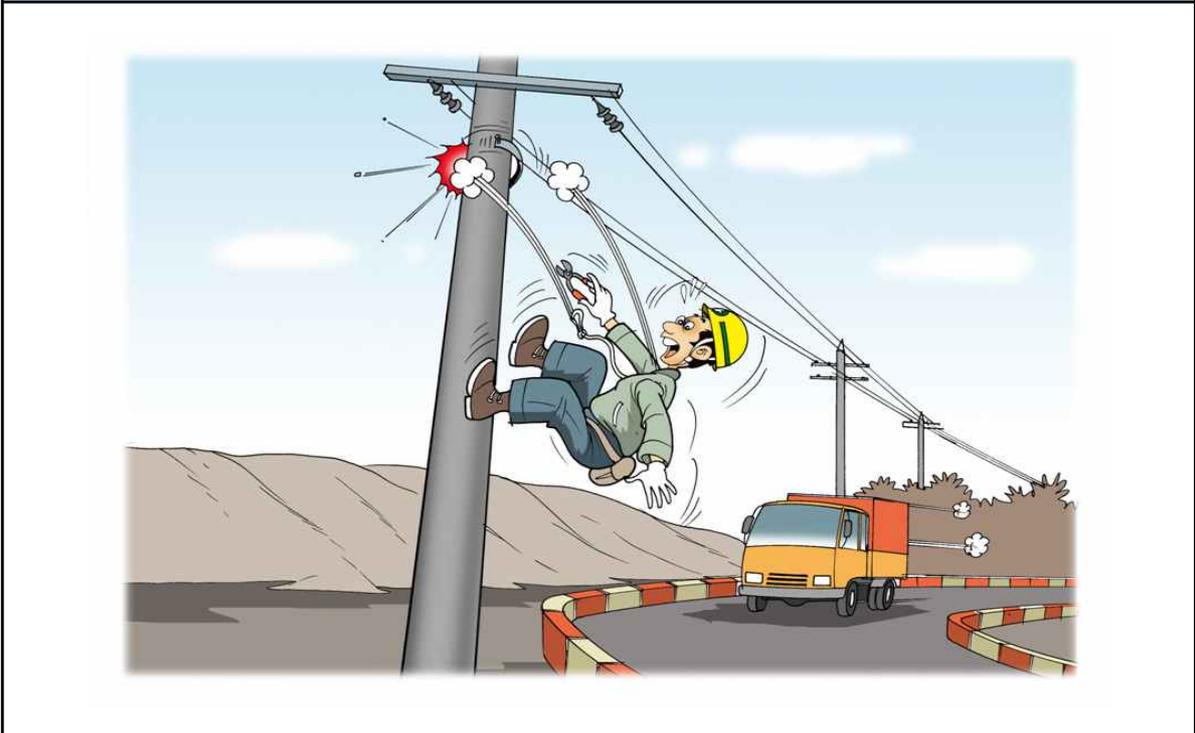
재 해 상 황 도

재해개요
 피해자가 OO교 주변의 지장전주 이설공사 완료 후 통신선에 명판 취부작업을 하던 중, 해당 전주에 설치되어 있는 암타이밴드의 조선인류 클램프가 절단되면서 강연선(조가선)에 생명줄을 체결하고 작업중, 차도바닥으로 추락(H≒5m)하여 차로를 지나가던 OO수송차량에 충돌, 2차 사고를 당해 사망한 재해임.

- 높이 2m 이상인 장소에서 근로자에게 안전대를 착용시킨 때에는 충분한 강도의 안전대 부착설비를 설치하여야 하며,
 ※ 안전대부착설비로서 충분한 강도를 가진 안전대부착설비를 별도로 설치하여야하며 처짐 또는 풀리지 않는 구조의 지지로프를 설치해야 함.
- 안전대부착설비로서 지지로프를 설치할 때에는 조선인류 클램프 등 그 부속설비의 이상유무를 작업시작 전 점검하여야 함.

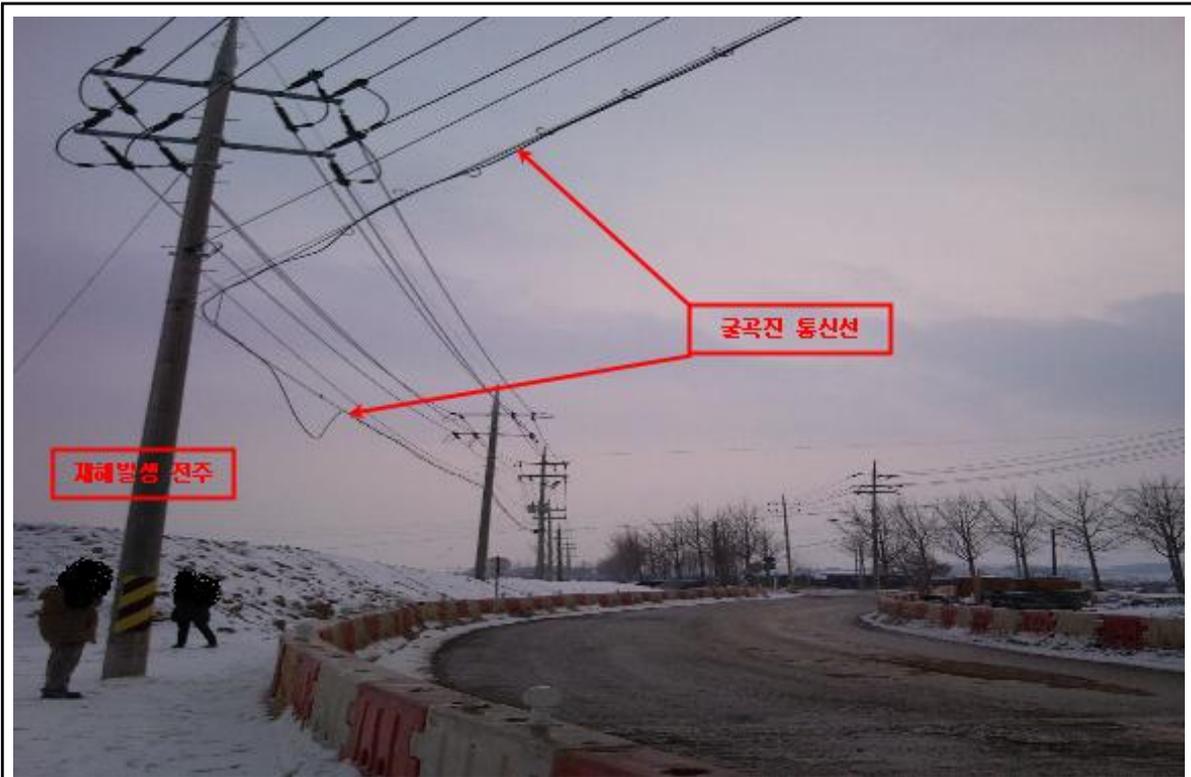
재해발생 현장전경

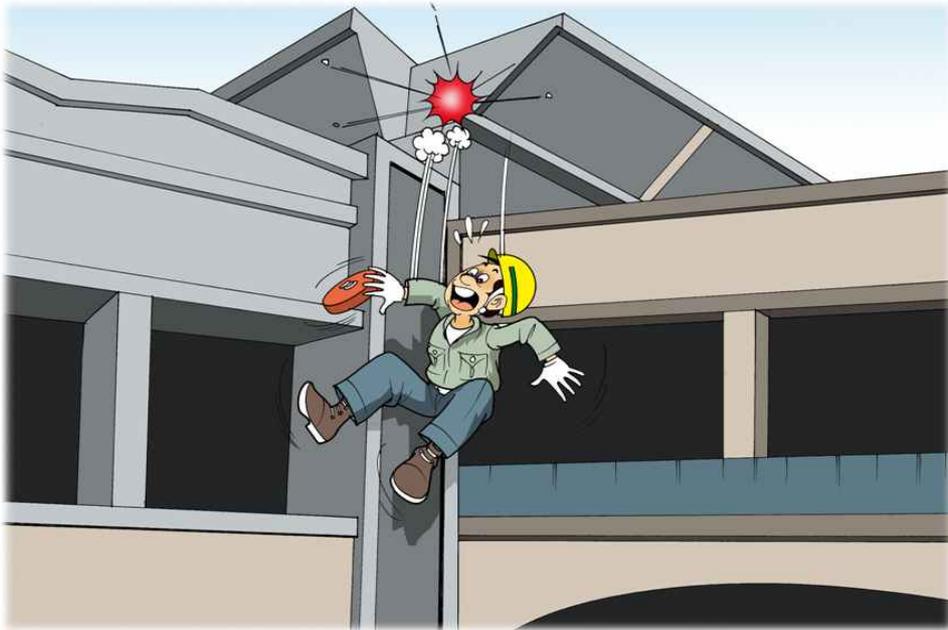
재해상황도

피재자가 옥상 조형탑 상단 설치용 지붕마감재(후레싱)의 규격을 실측하기 위해 조형탑 위에서 이동하던 중 외벽 마감재의 탈락으로 지상1층 콘크리트 바닥으로 추락(H≒13m)하여 사망한 재해임.

- 추락위험이 매우 높은 옥상층 조형탑 위에서 지붕마감재(후레싱 등) 규격 실측 시에는 작업범위인 전 구간에서 이용 가능한 비계를 조립하는 등 작업발판을 설치하고 발판 단부에는 안전난간을 설치하거나, 작업발판 설치가 곤란한 경우에는 안전대 부착설비를 설치한 후 작업 시에는 항상 안전대를 동 부착설비에 걸고 작업하여야 함.

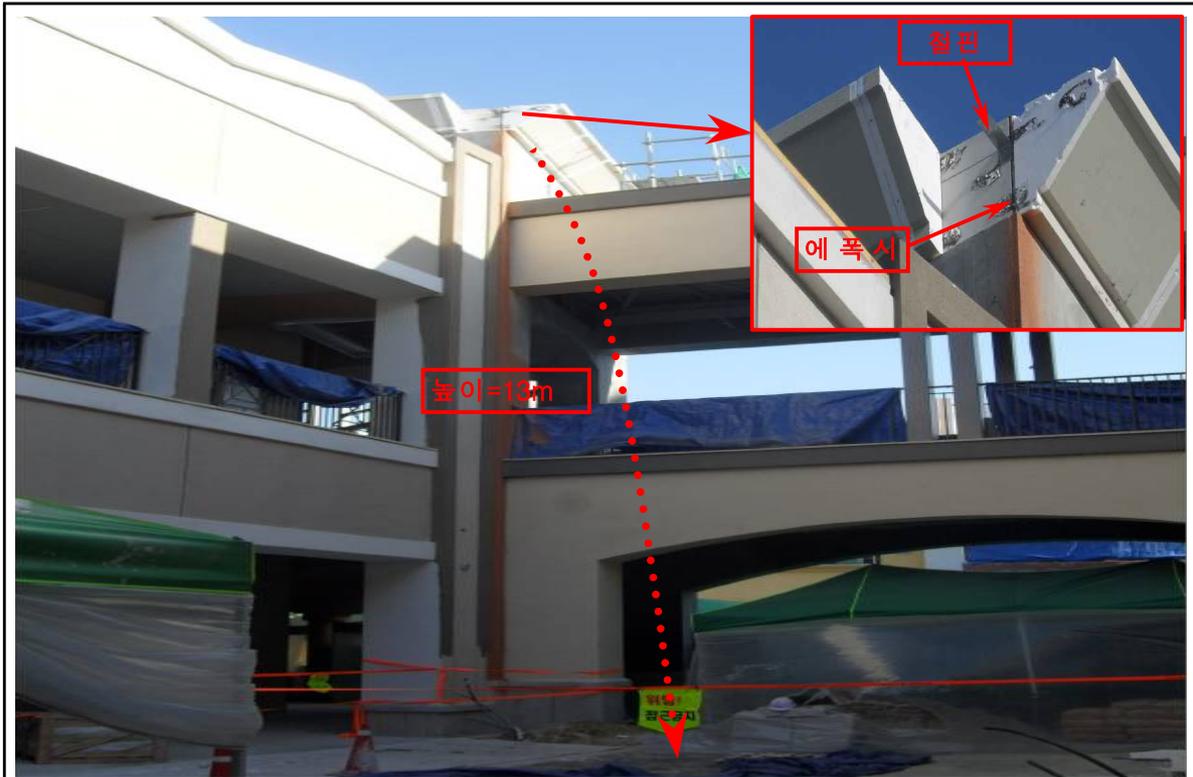
재해발생 현장전경 및 추락경로

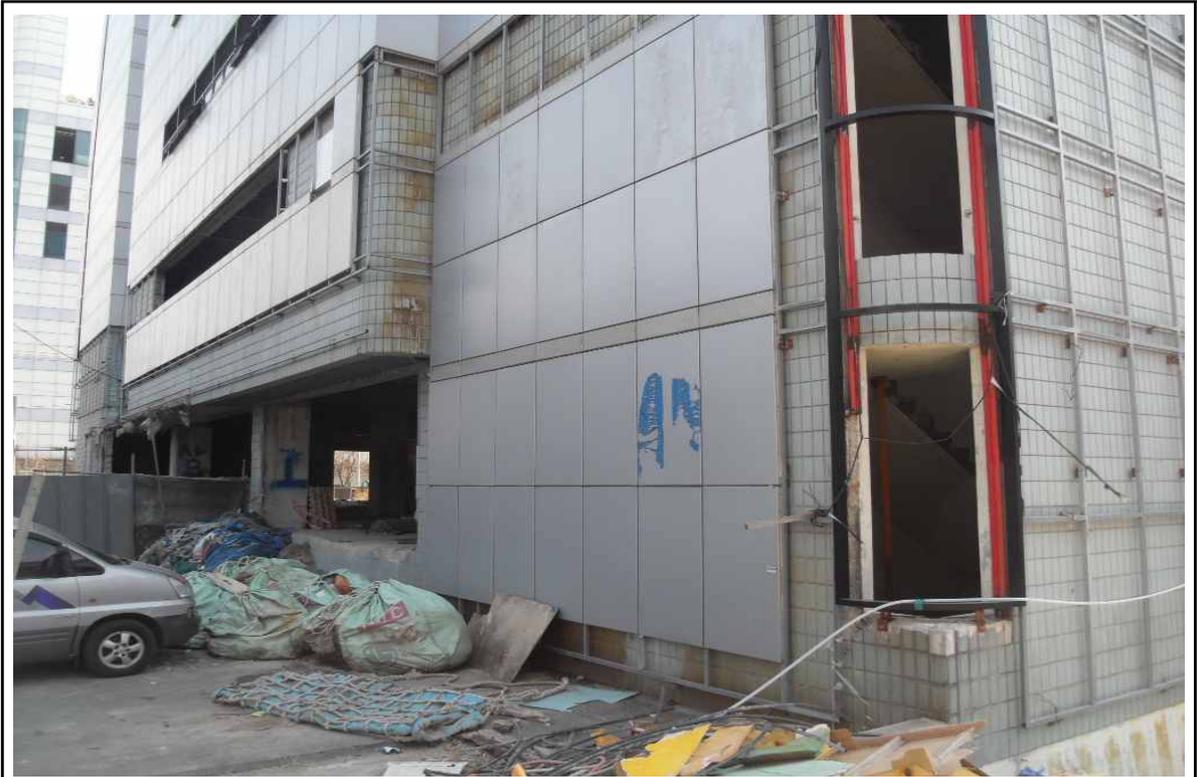
재해발생 현장전경

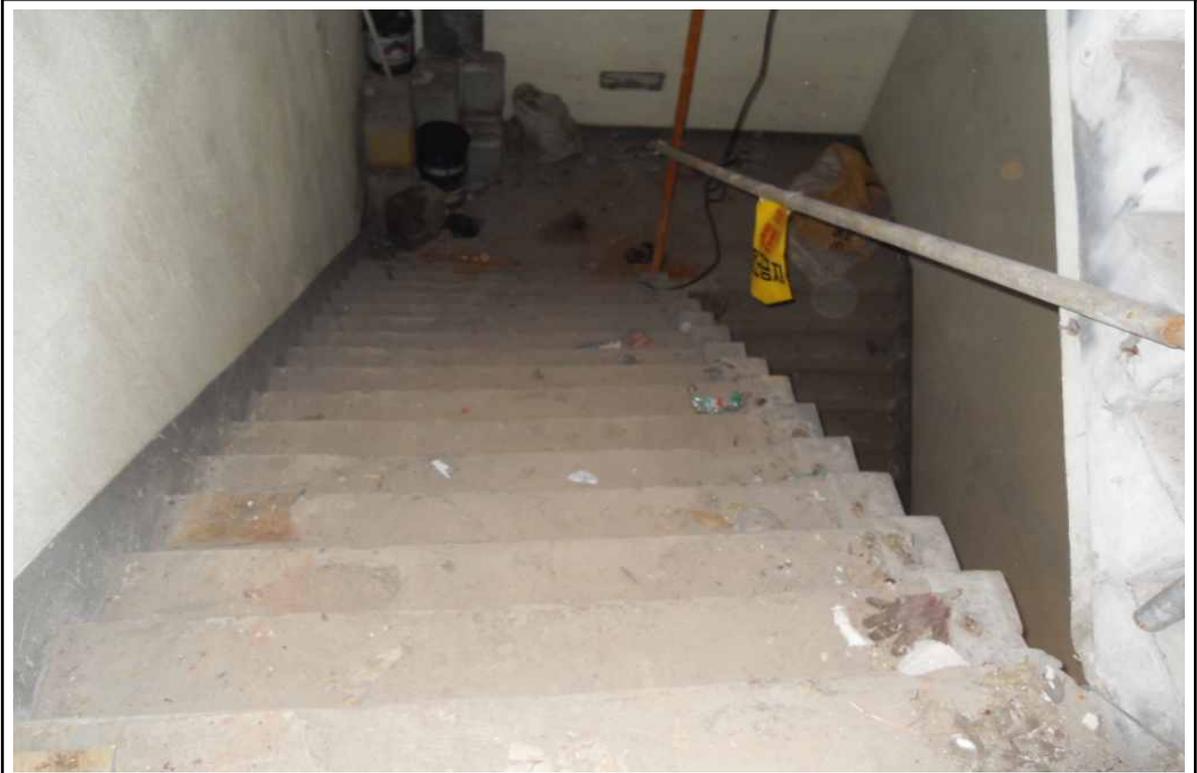
지하 1층 계단실 및 계단참 모습
